**Accident du DR400-140B
immatriculé F-GBUP
survenu le 21 mai 2015
à Saint-Laurent-Blangy (62)**

Arrêt du moteur en montée initiale à l'issue d'un posé-décollé en instruction, perte de contrôle en virage lors de l'atterrissement forcé, incendie

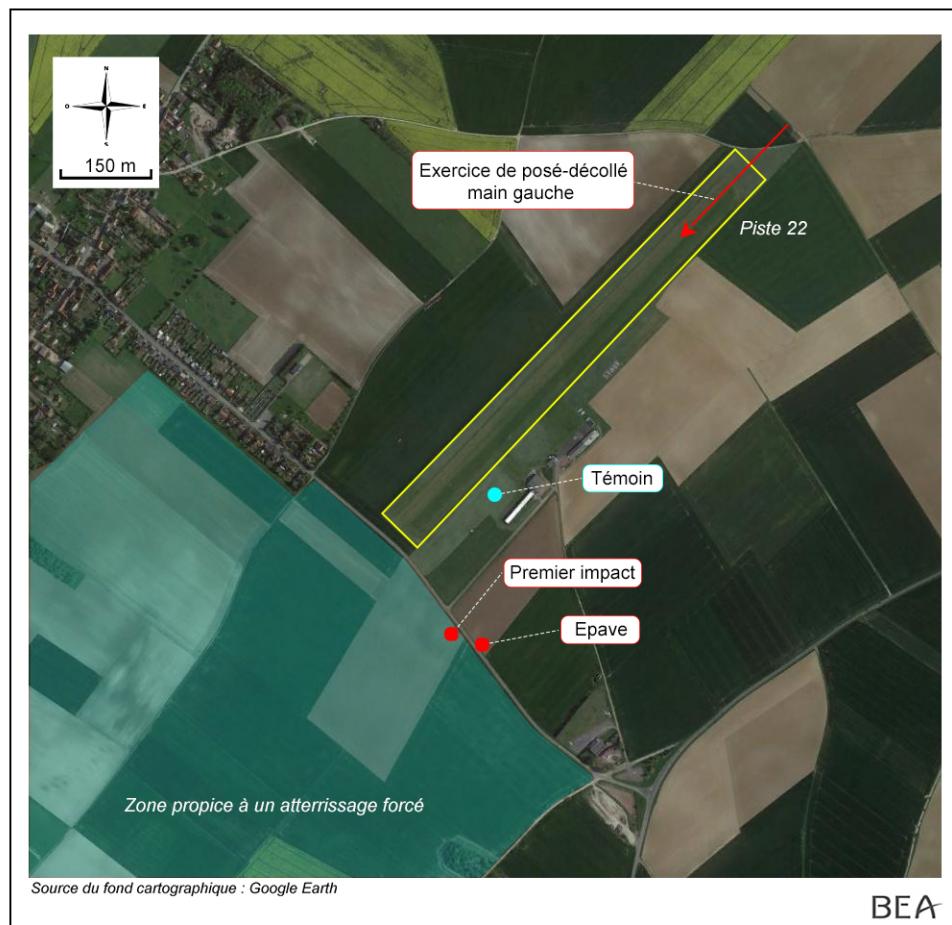
Figure 1 : position de l'épave

L'examen du site montre que l'avion a heurté la route avec une forte inclinaison à droite et une assiette à piquer. L'avion a parcouru environ 70 mètres en glissant et s'est immobilisé sur le dos en bordure de la route à environ 250 mètres de la piste 22. L'épave a entièrement brûlé.

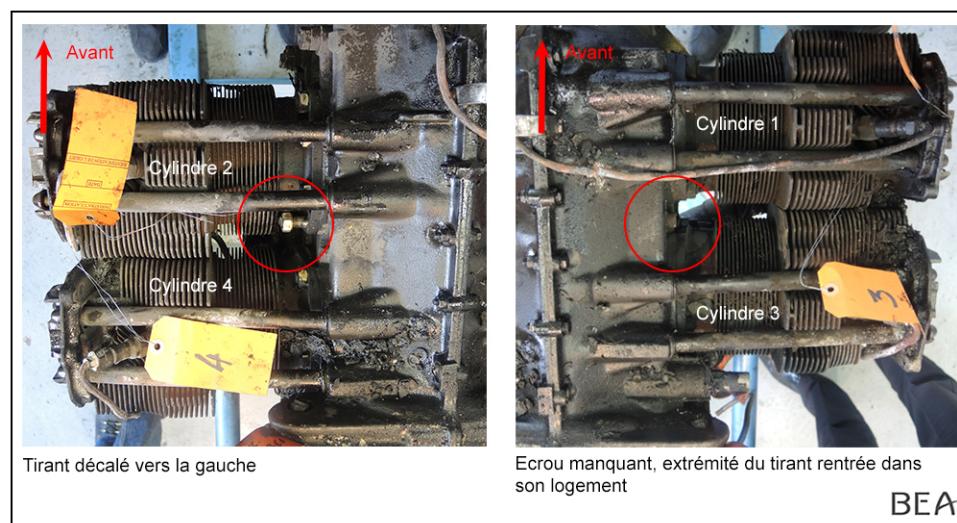
Une anomalie est apparue à l'examen du moteur : il manquait un écrou sur le tirant central supérieur associé aux cylindres 2 et 3 de liaison des demi-carter. Ce tirant s'est également déplacé du côté du cylindre numéro 2. Seule la moitié de sa portée centrale était en position dans le demi-carter gauche. Ce tirant est conforme aux spécifications requises et une force importante a dû être appliquée pour le sortir du demi-carter gauche lors du démontage du moteur. Aucune trace de « fretting »⁽⁸⁾ n'a été identifiée sur la portée du tirant et sur le plan de joint des demi-carter.

Figure 2 : vue supérieure du moteur

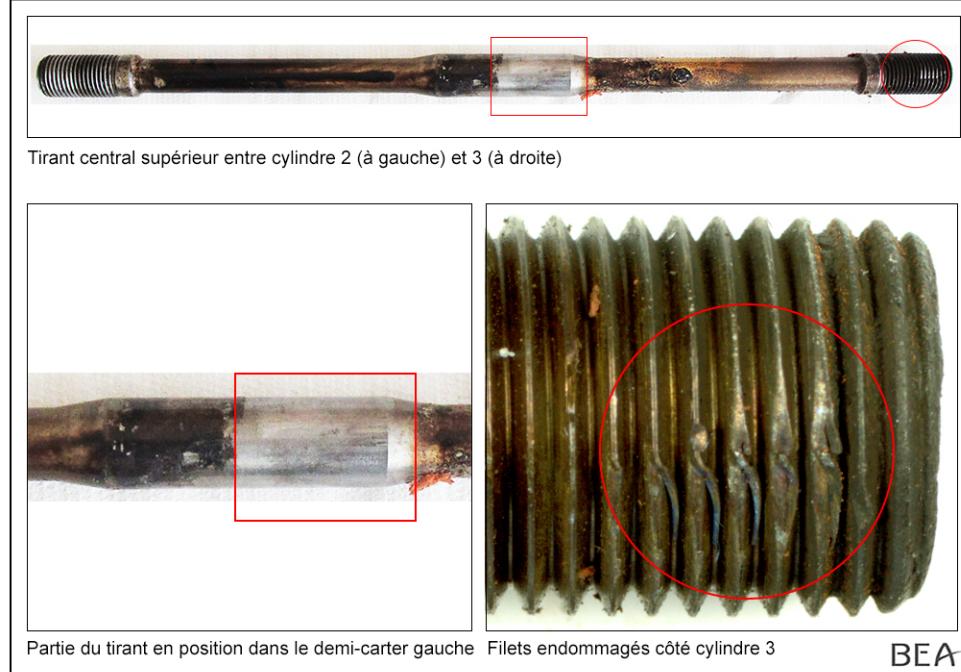
Figure 3 : tirant central supérieur entre les cylindres 2 et 3

Ce déplacement ne semble pas pouvoir être une conséquence de l'accident. Plusieurs cas de desserrage d'un écrou de tirant ont été observés par le BEA. Ils n'ont jamais conduit au déplacement du tirant. Les ateliers contactés lors de l'enquête ainsi que le constructeur Lycoming, ont indiqué n'avoir jamais constaté de déplacement de tirant. L'examen du tirant a également montré un endommagement des filets du côté du cylindre n° 3. Ces endommagements ne semblent pas être consécutifs à l'accident car cette zone était dans l'alésage de l'embase du cylindre.

Les examens réalisés lors du démontage du moteur ont révélé plusieurs singularités qui concernent le tirant de liaison des cylindres 2 et 3. L'enquête n'a pas permis de déterminer l'origine de ces singularités. Aucun lien direct avec l'arrêt du moteur n'a été établi.
