RAPPORT D'ENQUÊTE

Incident grave survenu le 22 mai 2015
à Paris – Charles-de-Gaulle (95)
au Boeing 777-F
immatriculé **F-GUOC**
exploité par **Air France**

BEA
Bureau d'Enquêtes et d'Analyses
pour la sécurité de l'aviation civile

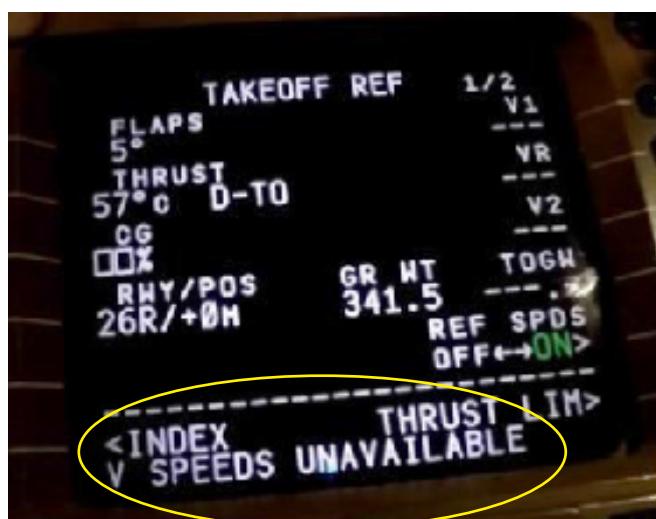
Si le FMS ne peut pas calculer les vitesses de référence, le message V SPEEDS UNAVAILABLE s'affiche en bas du CDU. Il s'affiche en blanc comme tous les messages affichés au CDU⁽¹³⁾.

Message V SPEEDS UNAVAILABLE

Boeing a indiqué au BEA que la condition n° 4 avait probablement déclenché le message lors de l'événement.

Dans les conditions du jour, et dès que la TOW est supérieure à 330 t avec un braquage de volets de 5°, le FMS ne peut plus calculer les vitesses de référence et le message V SPEEDS UNAVAILABLE apparaît.

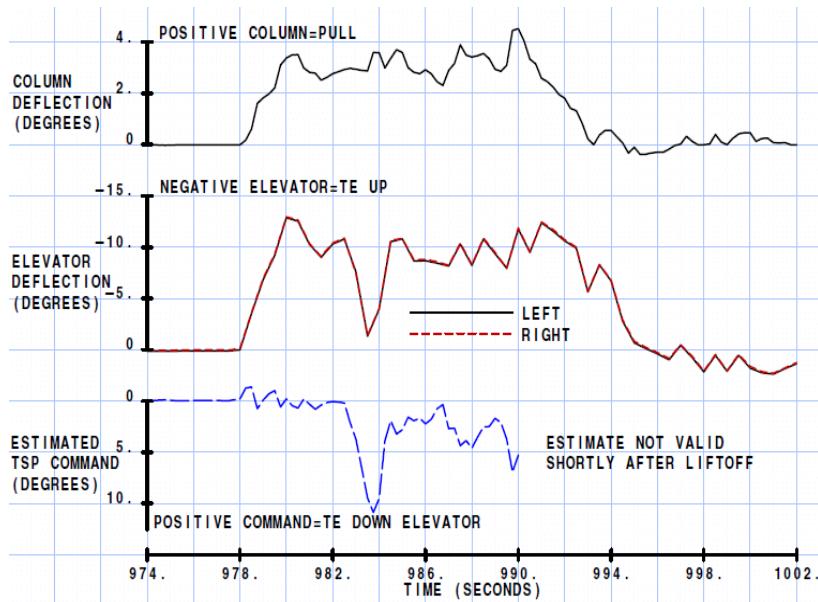
Estimation de l'ordre TSP (protection *tailstrike*) – Calculs Boeing

Boeing a conclu que la protection *tailstrike* s'était activée une première fois avec l'autorité maximale environ cinq secondes après le début de la rotation et une seconde fois avec une autorité plus faible juste après le décollage.

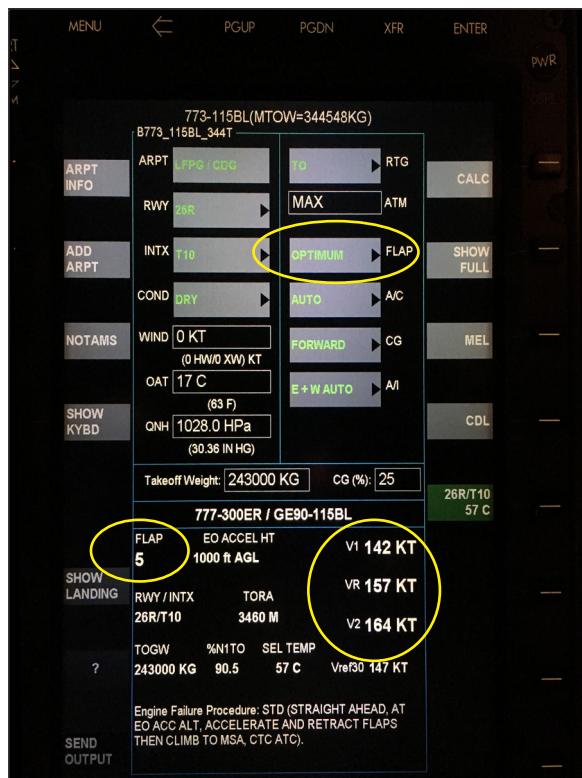
La TOW insérée dans l'OPT est erronée : 243 t au lieu de 343 t.

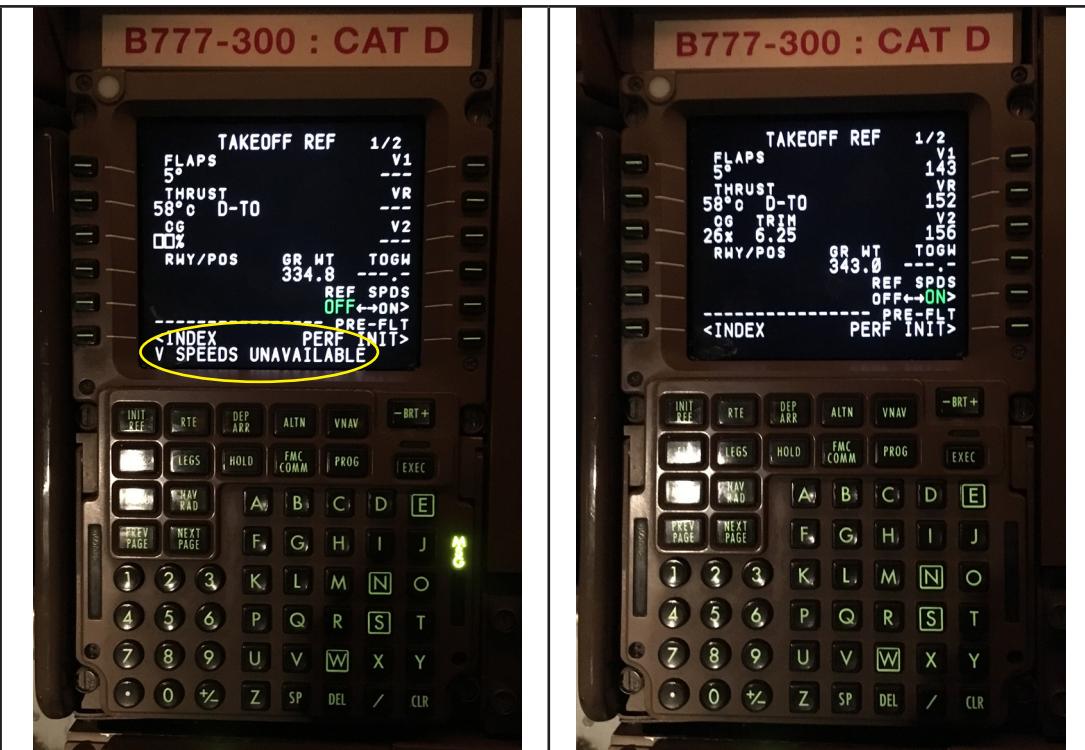
Le plein est toujours en cours.
Lorsque la GR WT calculée atteint 334,8 t, le message TAKE OFF SPEEDS DELETED s'affiche. Ce message peut être effacé et dans ce cas le message V SPEEDS UNAVAILABLE est affiché. Ce message peut être effacé.
Les vitesses de référence n'apparaissent plus.

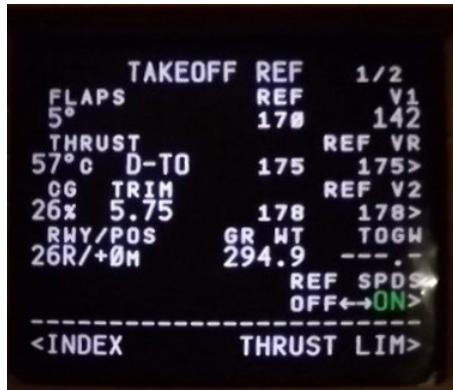
Figure 1 : exemple issu de simulation
Vitesses de référence versus Vitesses insérées

Lorsque l'équipage insère les vitesses issues de l'OPT, il note que le FMS affiche des vitesses de référence significativement supérieures (Figure 1). L'équipage pense que cet écart peut résulter d'une instabilité des mesures des sondes due aux pleins en cours. Le CDB et l'OPL effectuent alors d'autres tâches.

Les vitesses de référence V1, VR et V2 sont calculées par le FMS et affichées dans la page TAKE OFF REF. Le calcul se base notamment sur la masse ZFW insérée par l'équipage.

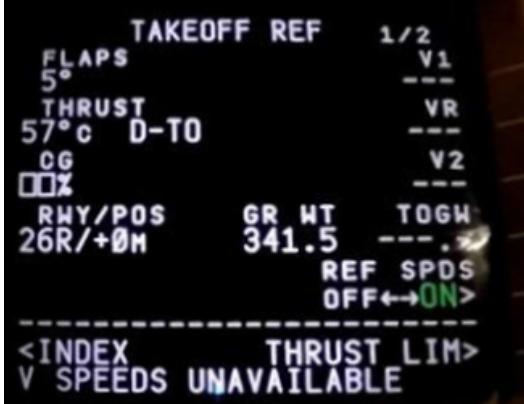
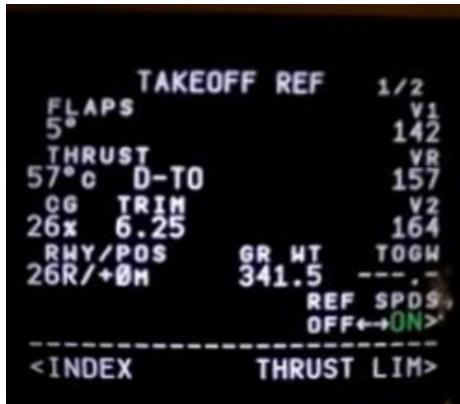
Figure 3 : copies d'écran de FMS
Paramètres de décollage proches de ceux de l'incident

Lorsque le plein de carburant est terminé, les deux membres d'équipage réinsèrent toutes les données dans le FMS en commençant par la ZFW. Le message V SPEEDS UNAVAILABLE apparaît lorsque toutes les données nécessaires au calcul des vitesses sont insérées. Lorsqu'ils affichent la page TAKEOFF REF, les vitesses de référence n'apparaissent plus. Ils essaient de les faire apparaître sans succès en appuyant plusieurs fois sur la touche ON/OFF correspondant à la fonction REF SPDS du FMS (Figure 3).

La configuration des volets 5°, la température réduite de 37° et les vitesses de décollage issues de l'OPT du CDB sont alors insérées. Les valeurs sont : V1 143 kt VR 152 kt et V2 156 kt (au lieu de 167 kt, 175 kt et 179 kt pour une configuration des volets 15° et une température réduite de 58° calculés par l'OPT avec une masse correcte).

Message V SPEEDS UNAVAILABLE	Vitesses insérées sans vitesses de référence

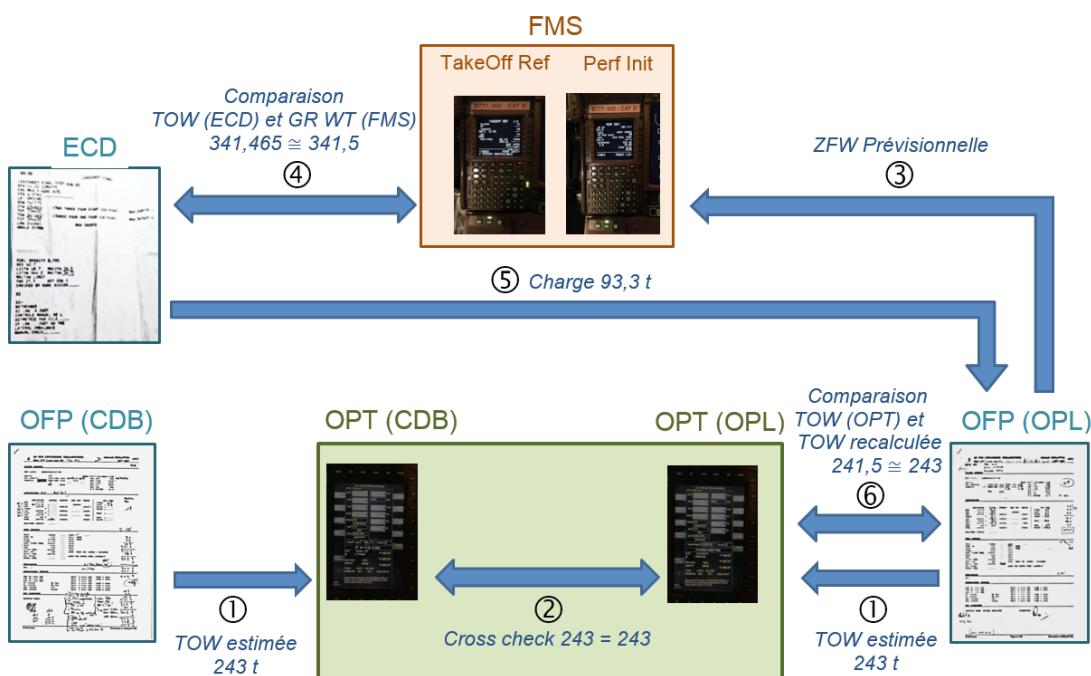
Figure 4 : schéma des principaux contrôles effectués sur les données de masse au décollage pendant l'événement

Les vitesses calculées par le FMS constituaient une source d'information indépendante qui pouvait permettre de s'interroger sur la validité des calculs. Ni l'écart important (20 kts) des vitesses de référence avec les vitesses calculées par l'OPT ni ensuite l'absence des vitesses de référence lors la dernière saisie des données n'ont conduit l'équipage à remettre en cause les calculs effectués dans l'OPT. Cette barrière de récupération a ainsi également été inefficace le jour de l'événement.
