RAPPORT D'ENQUÊTE

Accident du Piper PA28
immatriculé **F-HEHM**
survenu le 1^{er} juillet 2015
à Treilles (11)

Collision avec le relief en croisière par conditions météorologiques défavorables

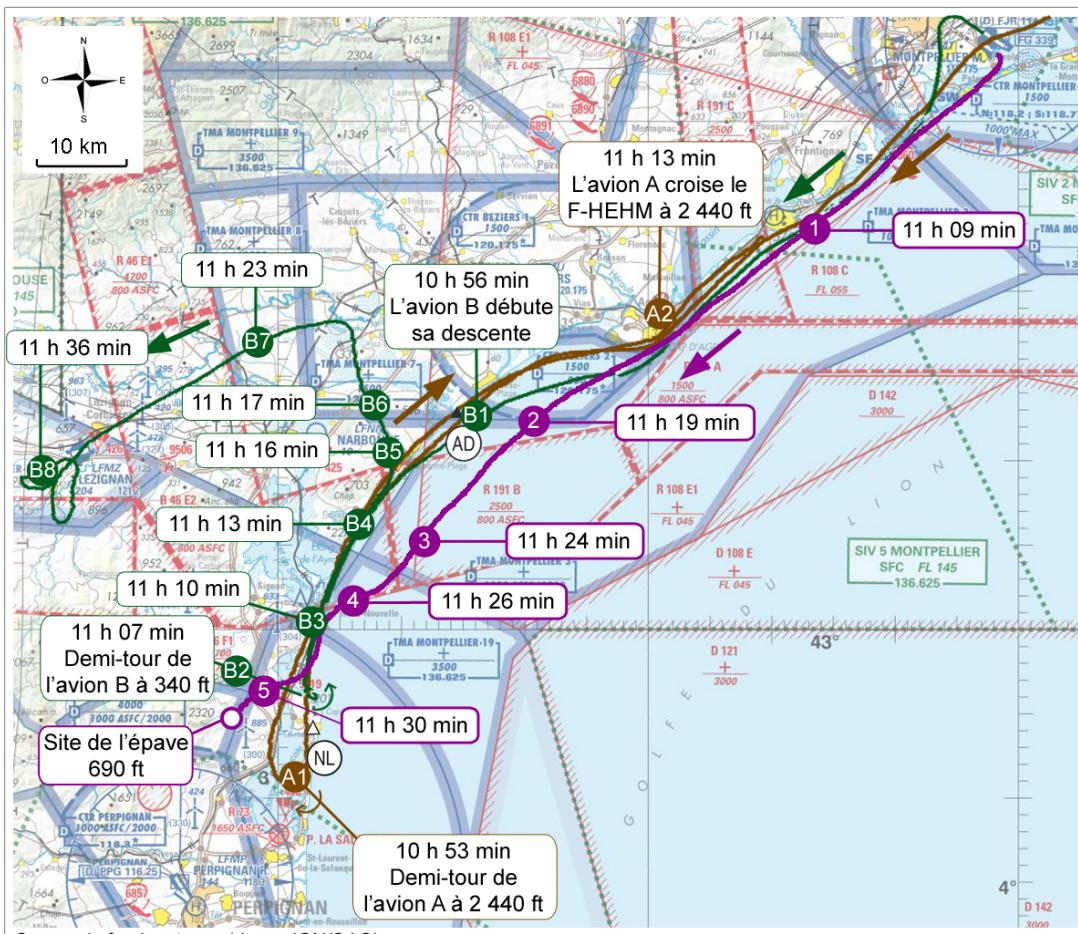
Extraits de quelques échanges radio entre le F-HEHM, l'avion B et Montpellier Approche :

- 1 F-HM entre en contact avec Montpellier APP
- B3 Avion B indique son demi-tour cause météo dans la région de NL
-----Relève des contrôleurs en fréquence-----

- B4 Avion B indique de très bonnes conditions dans la région de AD
- B5 Avion B demande à traverser les axes de Béziers pour voir si la météo est meilleure au nord

- B7 Avion B indique être en très bonnes conditions en direction de Lézignan
- 3 F-HM demande à descendre à 1 000 ft pour passer sous la couche
- 4 F-HM annonce être à 800 ft au niveau de la couche et qu'il va se rapprocher du sol. Le contrôleur lui demande de garder les conditions VMC

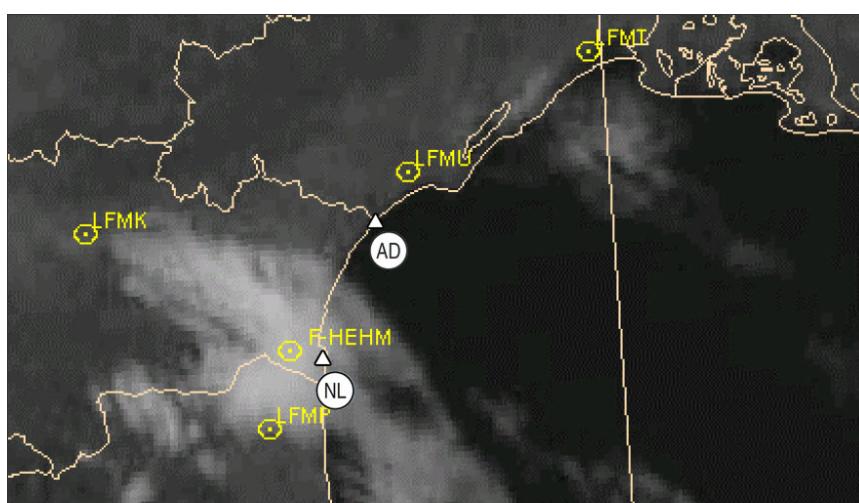
Figure 2 : image satellite, le 01/07/15 à 12 h⁽²⁾

Une couche nuageuse englobait la totalité du Golfe du Lion au lever du jour. Elle s'est morcelée sur la région de Montpellier vers 10 h 30 et ne concernait plus que la section comprise entre Narbonne et Perpignan à 11 h. La situation est restée stable jusqu'à vers 12 h 30.

Le lieu de l'accident est situé dans la portion géographique où le relief est le plus élevé et où la couche nuageuse était la plus dense.

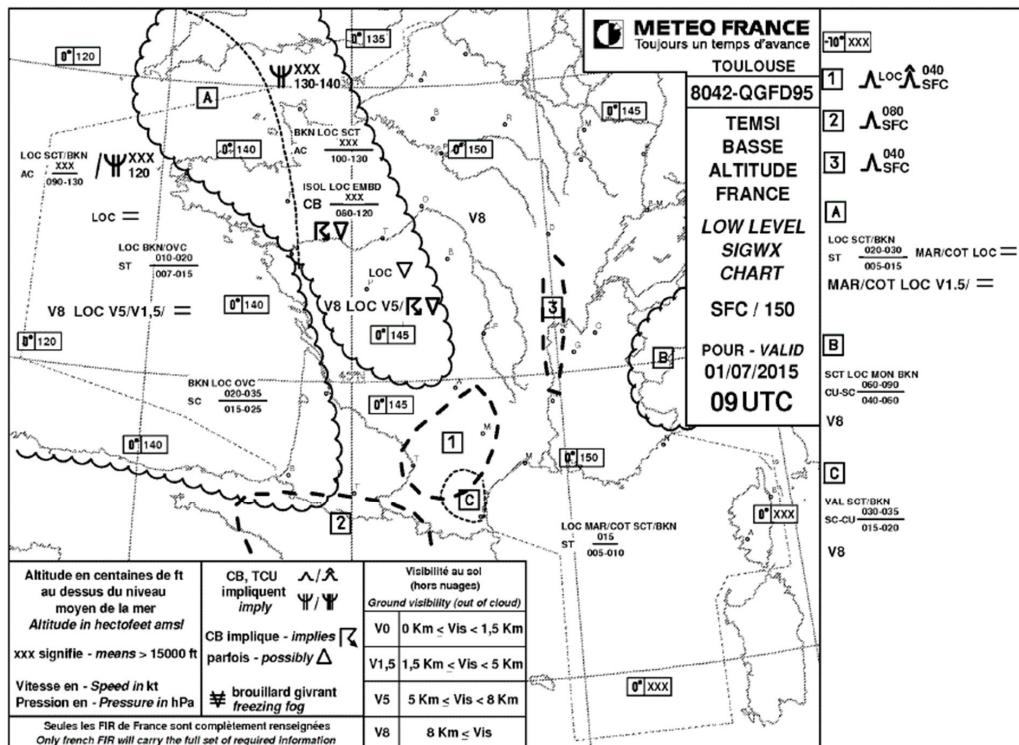
Figure 4 : carte TEMSI France - situation prévue à 11 h

La zone dans laquelle s'est produit l'accident est imbriquée dans la zone principale qui couvre les 2/3 de la France ; seules figurent :

- l'information de visibilité supérieure ou égale à 8 km ;
- une zone « tiretée » indiquant des nuages localement dans les vallées et dont la base est située à 1 500 ft. Le trajet côtier de Montpellier à Perpignan était tangent à cette zone de nuages ;
- une mention de nuages stratus localement sur la côte ou en mer dont la base est située à une altitude entre 500 et 1 000 ft ; cette mention est portée sur la Méditerranée.

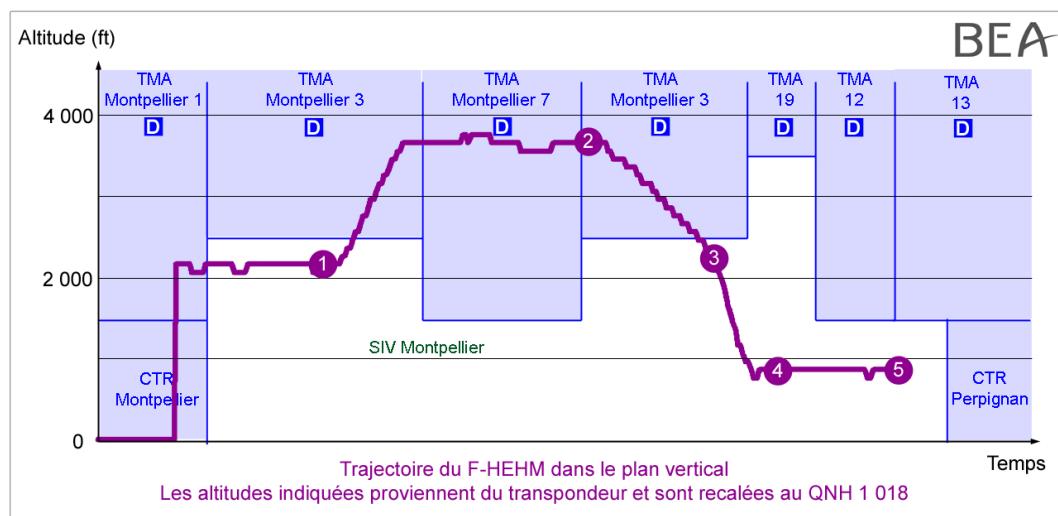
Figure 5 : trajectoire du F-HEHM dans le plan vertical

Lorsqu'il est passé en dessous de l'altitude de 2 500 ft en descente (point 3), il est sorti de l'espace de classe D et a évolué en espace aérien non contrôlé de classe G jusqu'à l'accident.

La route au 230° suivie par le F-HEHM le conduisait à entrer dans la CTR de Perpignan (espace de classe D) moins de deux minutes après son dernier échange radio avec Montpellier Approche.

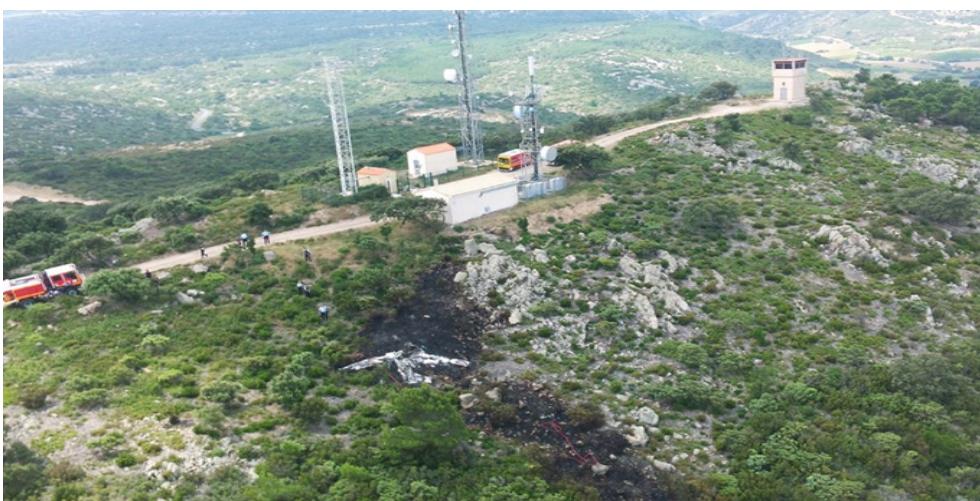
Figure 8 : vue aérienne du site de l'accident

Les éléments découverts au niveau du second point d'impact sont l'hélice, le moteur et les trains d'atterrissement. L'examen du moteur a montré que celui-ci délivrait une forte puissance à l'impact.
