Collision avec le sol lors d'un atterrissage sur une zone de haute altitude

Aéronef	Airbus Helicopters AS350-B3+ immatriculé F-HCSC
Date et heure	16 septembre 2015 vers 08 h 40 ⁽¹⁾
Exploitant	Société
Lieu	Tignes (73), lieu-dit « Dos Rond », altitude 8 260 ft
Nature du vol	Travail aérien
Personnes à bord	Pilote, assistant de vol et quatre passagers
Conséquences et dommages	Deux passagers blessés, hélicoptère détruit

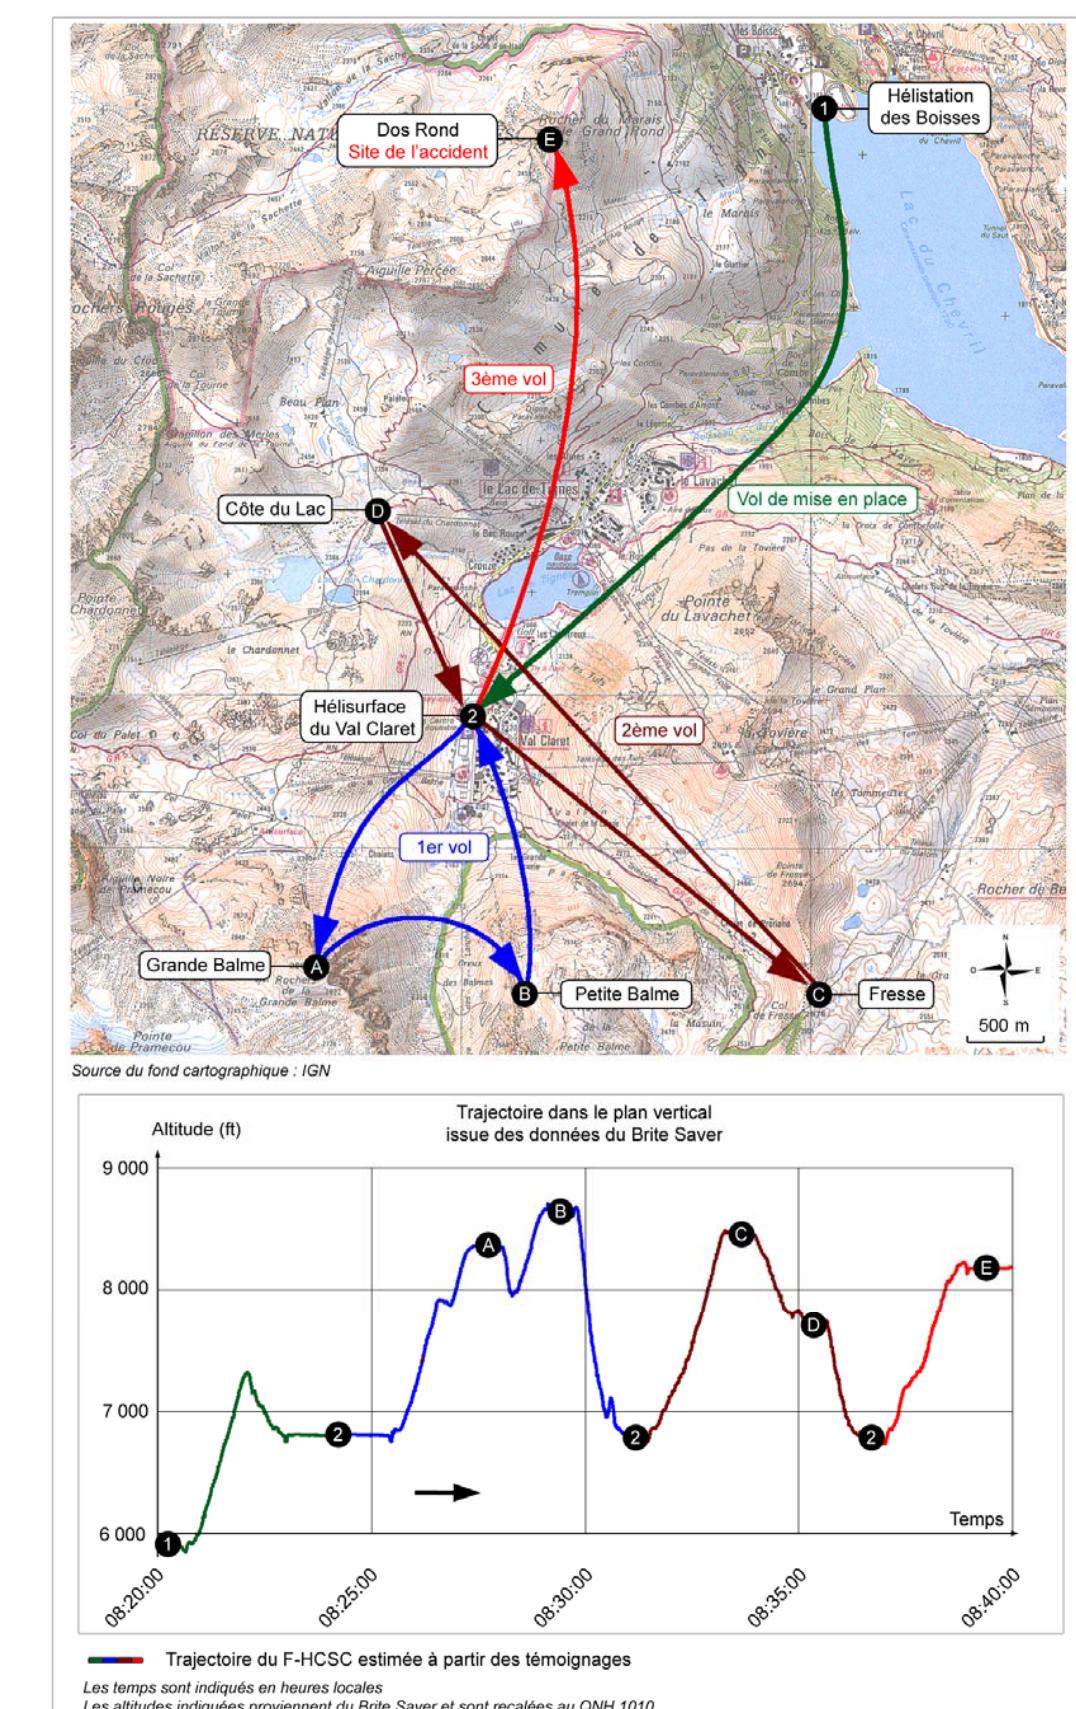
Figure 1 : trajectoire du F-HCSC

Les informations fournies par le pilote et les données extraites des calculateurs ont permis de reconstituer les vols réalisés.

- hélistation des Boisses (repère ①) : sud-est ;
- hélisurface du Val Claret (repère ②) : sud-ouest ;
- site de Grande Balme (repère A) : sud-ouest ;
- site de Petite Balme (repère B) : sud ;
- site de Fresse (repère C) : sud.

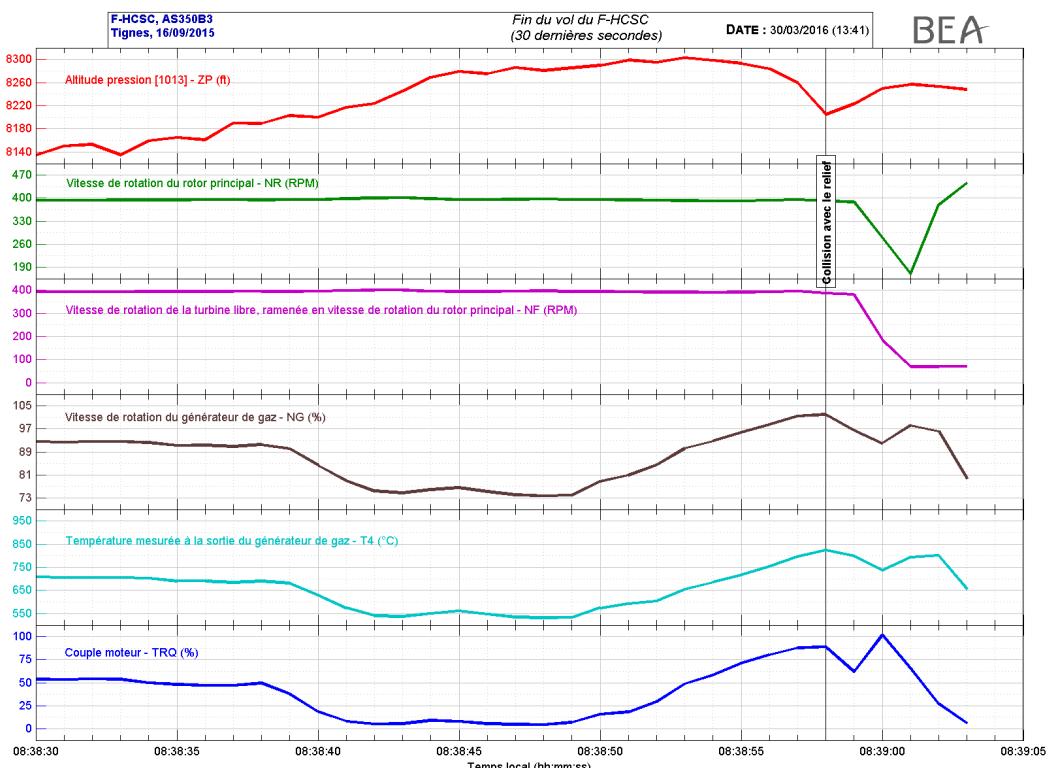
Figure 2 : enregistreur de paramètres

L'hélicoptère était équipé d'un enregistreur de paramètres de type « *Brite Saver* » qui a été prélevé et analysé par le BEA. Les données de vol⁽²⁾ récupérées n'indiquent pas de panne ou défaillance antérieure à l'accident. Elles montrent un taux de descente qui s'accentue, alors que la puissance moteur est en augmentation.
