Collision avec le relief par conditions météorologiques défavorables

Aéronef	Hélicoptère Airbus Helicopters AS350B3e immatriculé F-HOLD
Date et heure	31 décembre 2015 vers 9 h 30 ⁽¹⁾
Exploitant	Société
Lieu	Saint-Paul (974), rempart du Maïdo, altitude 2 010 mètres
Nature du vol	Travail aérien
Personne à bord	Pilote
Conséquences et dommages	Pilote décédé, hélicoptère détruit

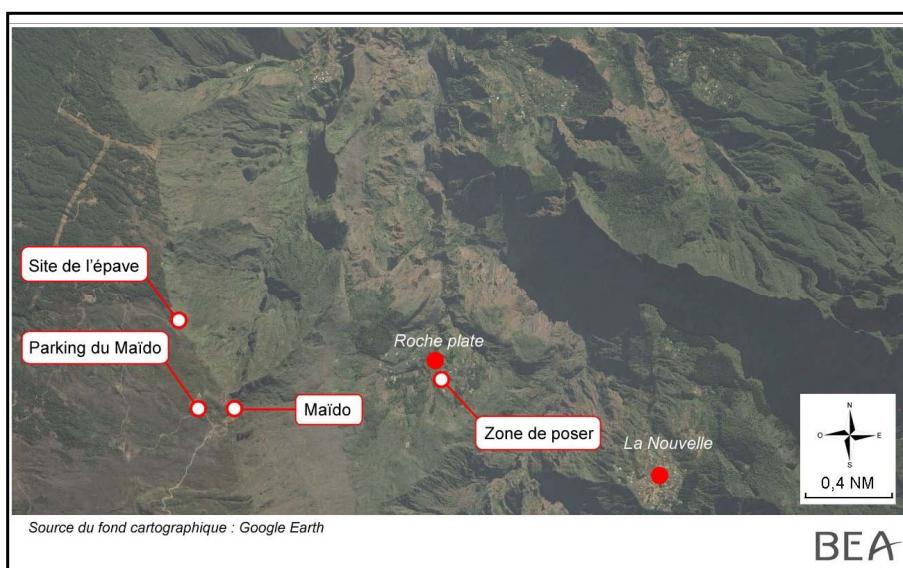
L'épave est retrouvée 20 mètres sous la crête du rempart du Maïdo, 700 mètres au nord du lieu de chargement.

Figure 1 : site de l'accident

L'épave repose sur un chemin de randonnée à flanc de montagne. Les traces laissées sur la paroi indiquent que l'hélicoptère avait une vitesse horizontale et une attitude à piquer.
