Perte de contrôle après le décollage, collision avec la végétation puis le sol, incendie

Aéronef	Avion Jodel D112 immatriculé F-PINB
Date et heure	25 août 2016 à 7 h 15 ⁽¹⁾
Exploitant	Club
Lieu	Saint-Rémy de Maurienne (73)
Nature du vol	Aviation générale
Personnes à bord	Pilote et un passager
Conséquences et dommages	Pilote et passager décédés, avion détruit

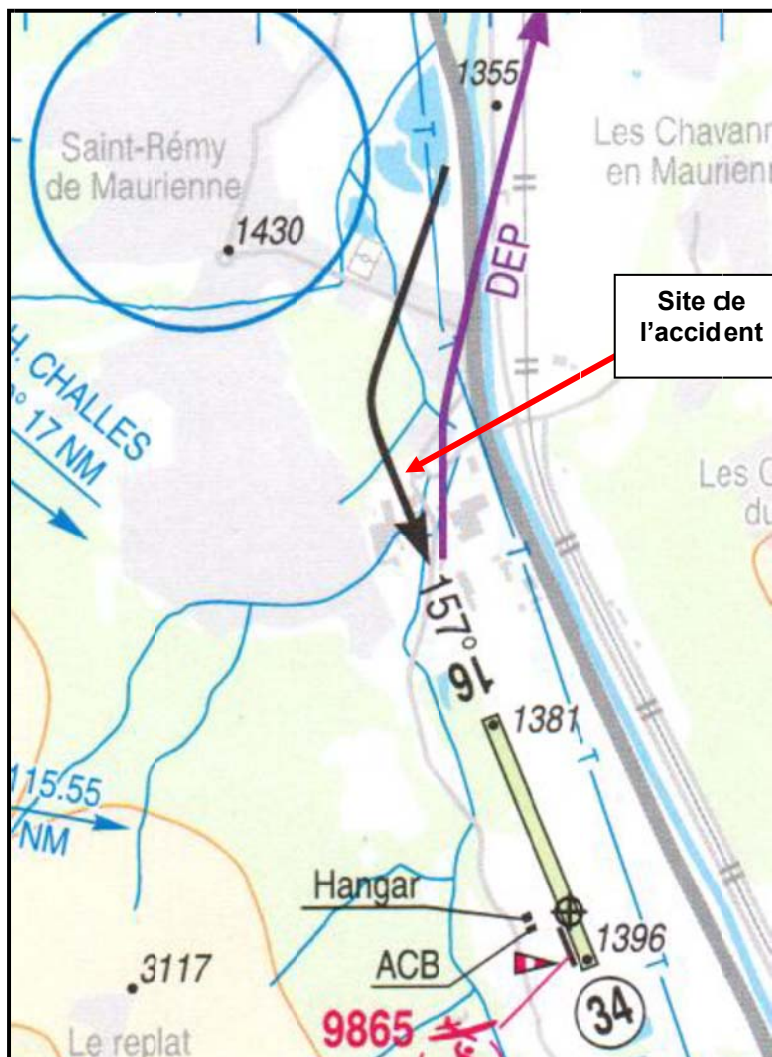
Figure 1 : extrait de la carte VAC de l'aérodrome de Saint-Rémy de Maurienne

L'aérodrome de Saint-Rémy de Maurienne est un aérodrome à usage restreint. Il est réservé aux pilotes basés, ou possédant une qualification montagne « *roue* » ou autorisés par un instructeur montagne. La piste non revêtue 16/34 est longue de 757 mètres et large de 45 mètres. La carte VAC précise qu'après le décollage en piste 34, la trajectoire doit s'incurver vers le nord-est. Le lieu de l'accident se situe à proximité de la zone de changement de trajectoire.
