Accident du Sportine Aviacija LAK-17A FES, 18 m
immatriculé **G-CKKK**
survenu le 27 août 2016
à Sauto (66), altitude 1 253 m

**Collision avec une ligne électrique au cours
d'un virage à proximité du relief**

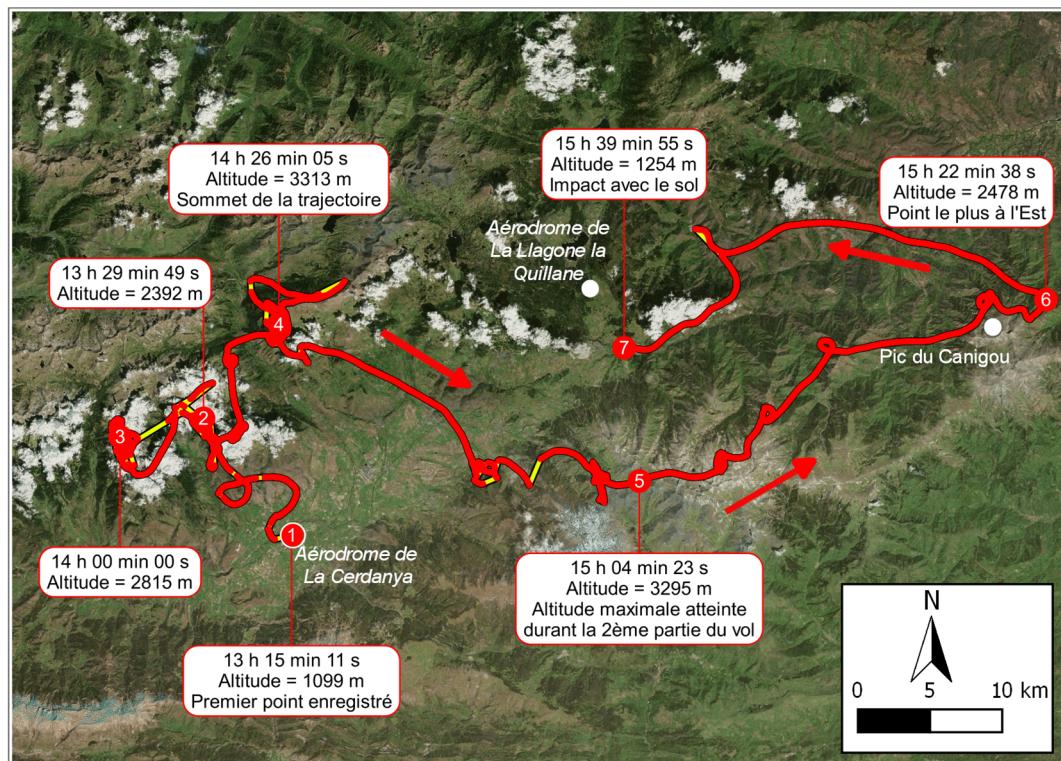
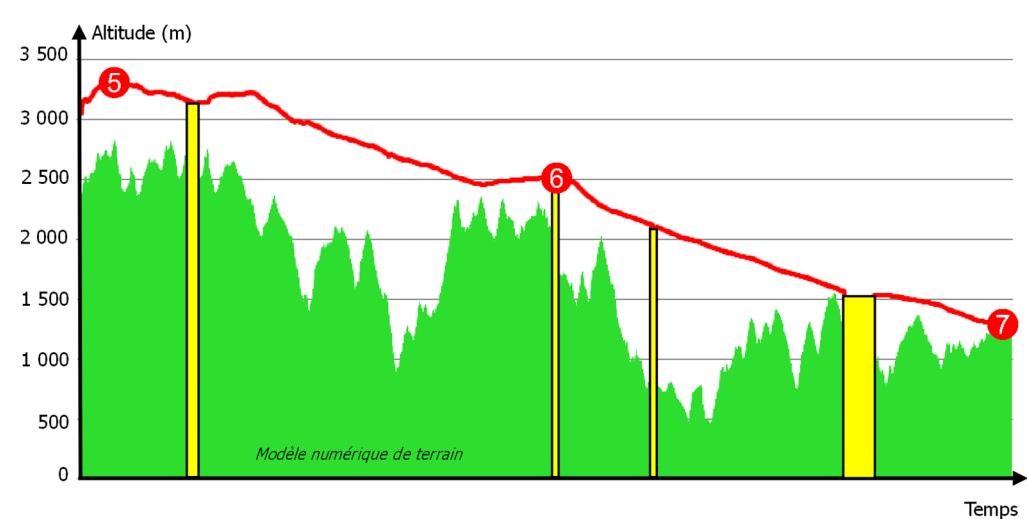
Le pilote, propriétaire du planeur, décolle de l'aérodrome de La Cerdanya (Espagne) vers 13 h 15 en remorqué ①. Il se décroche du remorqueur en ② à une altitude de 2 392 m, puis exploite des ascendances dans le secteur indiqué en ③ puis en ④. Son gain d'altitude est d'environ 540 m en une heure. Celui-ci étant inférieur à ses attentes, il prend un cap vers l'est ⑤ où il atteint l'altitude de 3 295 m. Il poursuit vers l'est sans parvenir à trouver d'ascendances jusqu'en ⑥. Il fait demi-tour vers l'ouest, se retrouve sous le vent du relief, passe ce relief puis s'engage dans une vallée sensiblement orientée est-ouest et légèrement ascendante. Il longe le fond de vallée pendant environ une minute à partir d'une hauteur de 100 m, en diminution. Sa vitesse décroît de 160 vers 100 km/h. Aucune prise d'altitude n'est enregistrée jusqu'à la collision avec une ligne électrique Moyenne Tension (MT) ⑦.

Les temps sont indiqués en heure locale
