Sortie latérale de piste lors du roulement à l'atterrissage par vent traversier, collision avec un obstacle

Aéronef	Avion Robin DR 300-120 immatriculé F-BSPY
Date et heure	24 septembre 2016 à 13 h 25 ⁽¹⁾
Exploitant	Société
Lieu	Aérodrome de Beauvais-Tillé (60)
Nature du vol	Aviation générale, voyage
Personnes à bord	Pilote et deux passagers
Conséquences et dommages	Avion fortement endommagé
Note: les informations suivantes sont issues principalement du témoignage du pilote. Ces informations n'ont pas fait l'objet d'une validation indépendante par le BEA.

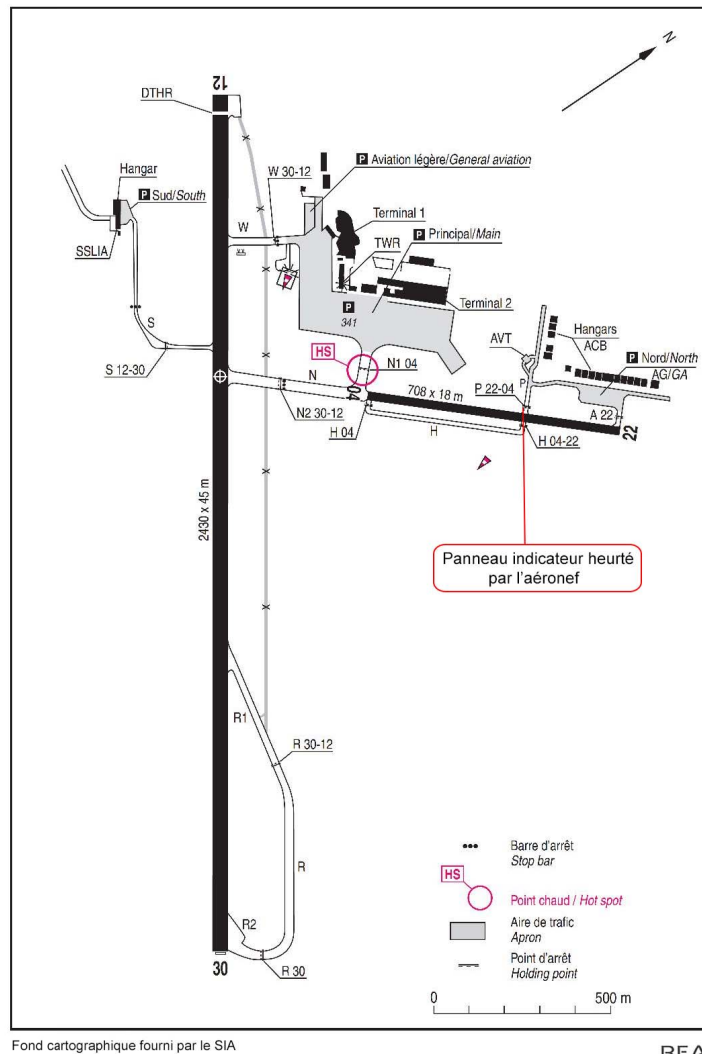
Figure 1 : carte VAC de l'aérodrome Beauvais-Tillé

Le passager assis en place droite ayant une expérience aéronautique, il semble exclu par le pilote que celui-ci ait pu interférer avec les commandes de vol, même par inadvertance. L'aéronef quitte par la gauche la bande revêtue à environ 200 mètres du seuil 22. Il roule dans l'herbe et traverse la voie de circulation H. L'avion heurte et arrache le panneau indicateur frangible « H 04-22 » placé sur le bord gauche du point d'arrêt à 40 mètres de l'axe de piste. L'avion s'immobilise un peu plus loin. Le bord d'attaque de l'aile gauche et le train principal gauche sont fortement endommagés.

Même si un avion à train tricycle y est moins sensible, l'effet de girouette causé par le vent traversier a pu contribuer à la sortie latérale de piste lors de la décélération. En prenant en compte la composante latérale du vent, un atterrissage sur la piste 12 orientée au QFU 124° aurait été sur ce point moins pénalisant.
