Accident du SOCATA TB20 immatriculé D-ESPJ survenu le 25 novembre 2016 à Jarsy (73), altitude 6 690 ft

Heure	Vers 14 h 40 ⁽¹⁾
Exploitant	Privé
Nature du vol	Aviation générale
Personnes à bord	Pilote et un passager
Conséquences et dommages	Pilote et passager décédés, avion détruit

Collision avec le relief

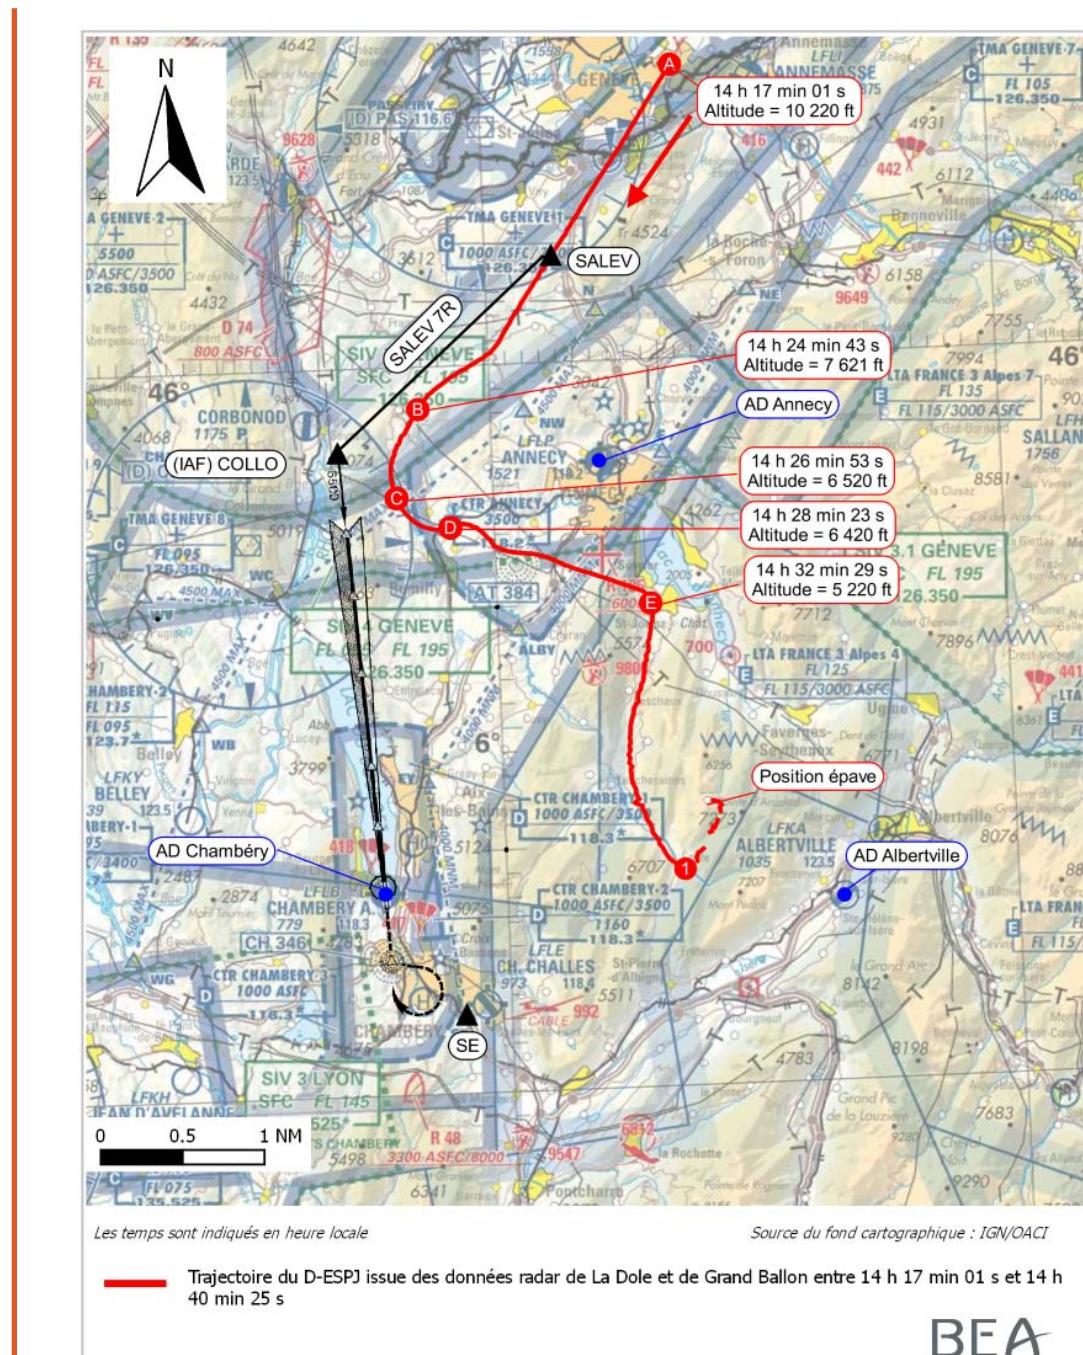
Figure 1 : trajectoire suivie sur les trente dernières minutes de vol

Peu après (point C), le pilote indique à la radio qu'il est en condition VMC à 6 500 ft et qu'il souhaite tourner à gauche pour se diriger directement vers Albertville. Une minute plus tard, le contrôleur lui confirme que le plan de vol IFR est annulé et qu'il est maintenant en VFR. Le pilote indique qu'il vire à gauche vers Albertville qu'il estime atteindre à 14 h 43. Le contrôleur lui demande (point D) de rappeler en sortie de la TMA de Chambéry. Peu après (point E), le contrôleur indique au pilote qu'il est sorti de la TMA, qu'il peut quitter la fréquence et qu'il ne doit pas oublier d'appeler pour clôturer son plan de vol une fois arrivé à destination. Le pilote collationne et précise qu'il descend en dessous de 5 000 ft.

À partir de ce moment, il n'y a plus aucun contact radio⁽⁴⁾ avec le pilote. Le pilote suit une vallée en direction d'Albertville jusqu'au point 1 de la trajectoire (figures 1 et 7) puis prend un cap sensiblement au nord, en montée, avant de virer vers l'ouest. L'avion heurte la montagne environ une dizaine de mètres sous une ligne de crête. Une partie de l'épave est retrouvée au point d'impact et une autre 280 mètres en contre-bas d'une paroi rocheuse.

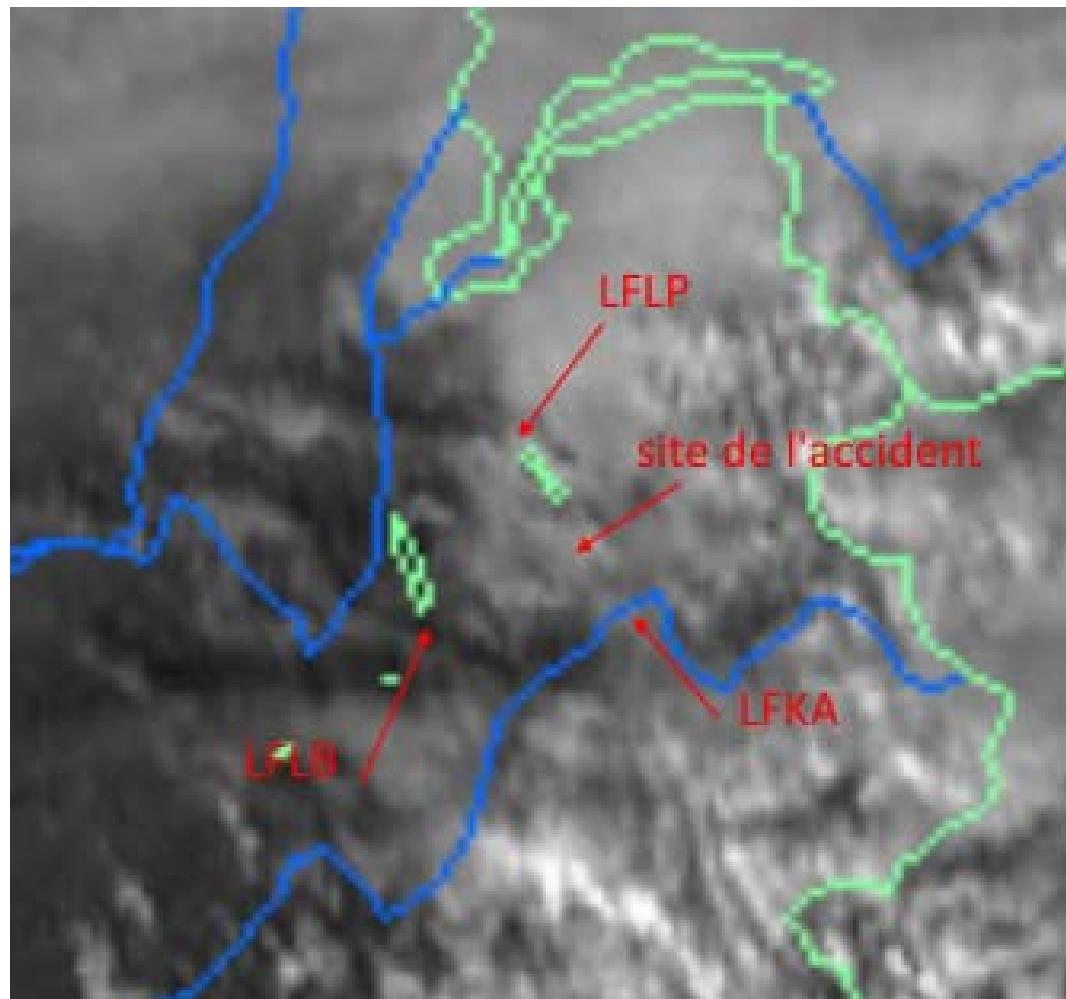
Figure 3 : couverture nuageuse à 13 h30 UTC

- vent irrégulier de secteur sud pour 8 kt ;
- visibilité moyenne à médiocre sous la couche nuageuse ;
- température 3 à 4 °C ;
- nuages accrochés au sommet des chaînes de montagne, très nuageux en stratocumulus en dessous de 5 000 ft et en altocumulus au-dessus.

La trajectoire suivie jusqu'au point 1 semble indiquer que le pilote évoluait en conditions VMC et avait l'intention de rejoindre la vallée de l'Isère. L'étude de la carte montre que le relief s'élève significativement au sud et à l'est de ce point et constitue une chaîne montagneuse sur la trajectoire avec des sommets à plus de 6 600 ft. La carte de couverture nuageuse (figure 3) montre également une densification de la masse nuageuse sur la partie est du massif des Bauges.

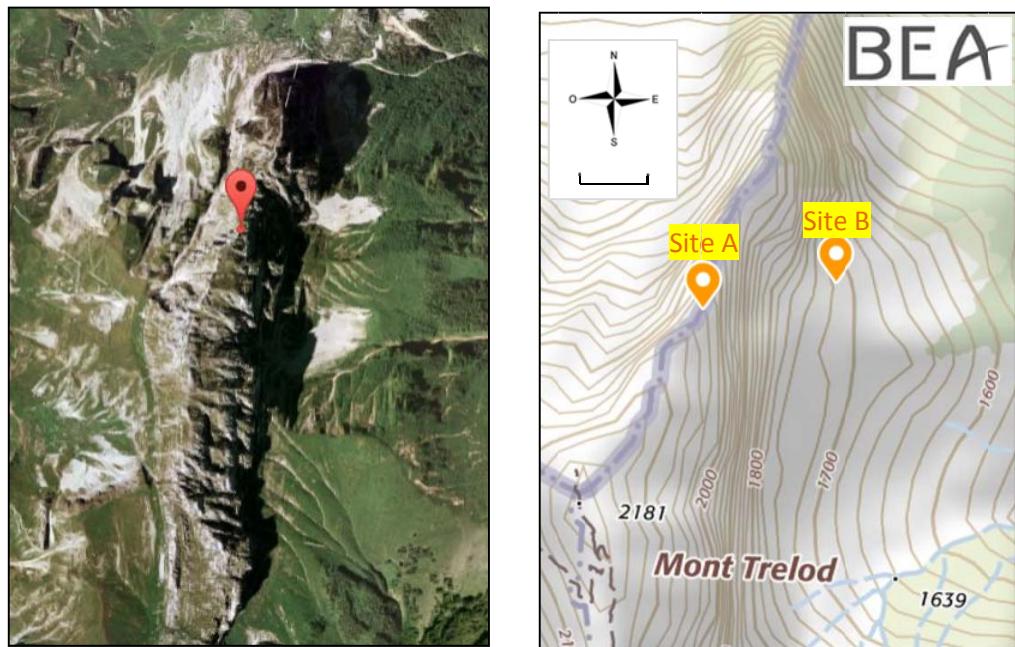
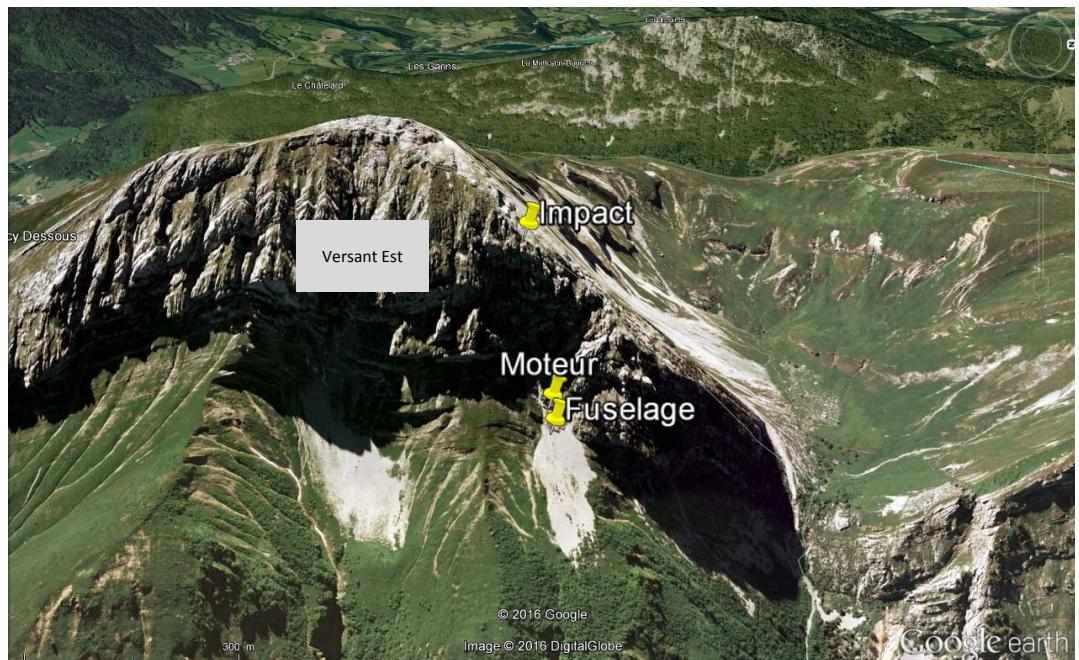
Figure 6 : localisation des éléments principaux sur le relief (vue d'est en ouest)

Le site de l'impact (site A, figure 5) est situé sur la crête du Mont Trelo (figures 4 et 5), à environ 6 500 ft d'altitude.

L'impact a eu lieu sur le versant est, à une dizaine de mètres du sommet. La majeure partie des débris a été identifiée sur le versant est, quelques rares débris ont été retrouvés sur le versant ouest. Le fuselage et le moteur ont été retrouvés au niveau du site B (figures 5 et 6), à une altitude d'environ 5 600 ft.

De nombreux débris sont visibles sur la pente entre les sites A et B.

La trajectoire de l'avion était globalement orientée vers l'ouest au moment de l'accident. Les ailes ont été arrachées lors de l'impact avec le relief, l'aile droite n'a pas été retrouvée. Le côté gauche du moteur a violemment impacté le relief. Les observations sur les pales d'hélice indiquent que le moteur délivrait de la puissance au moment de l'impact avec le relief. Le niveau de destruction de l'épave et les conditions de sécurité sur site n'ont pas permis de réaliser un examen de continuité des commandes de vol.

Toutefois les observations faites sur l'épave n'ont pas mis en évidence de défaillance technique antérieure à l'impact de l'aéronef avec le relief et semblent indiquer que l'avion était probablement en montée avec les ailes quasiment à l'horizontale.

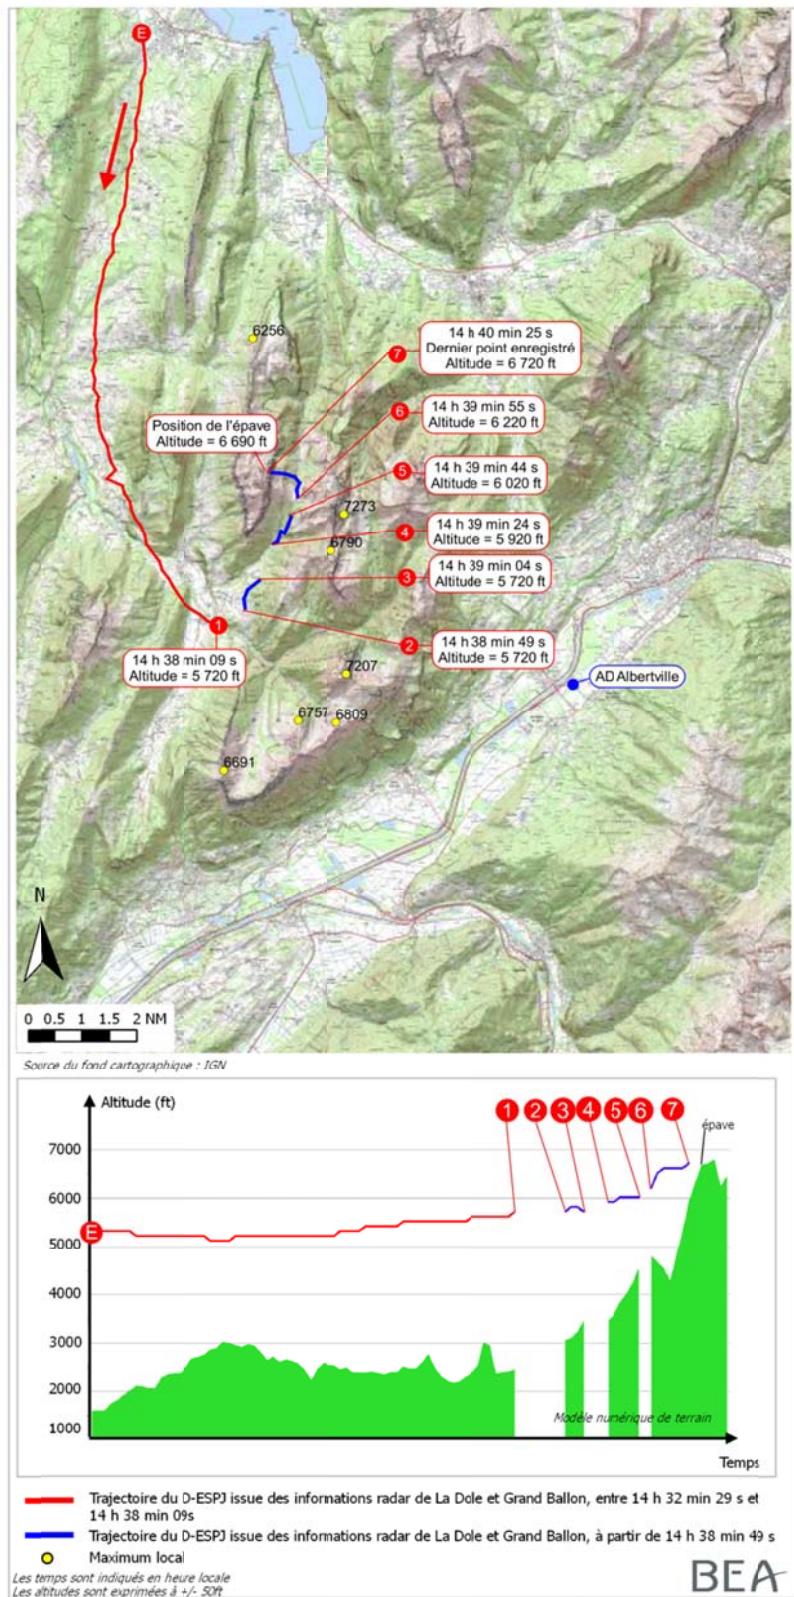
Figure 7 : trajectoire finale sur les dix dernières minutes de vol

La trajectoire de l'avion a pu être reconstituée à partir des informations transmises par les différents centres de contrôle (allemand, suisse et français). Vers la fin du vol, la trajectoire présente des zones de perte de détection vraisemblablement dues au masquage de l'avion par le relief environnant.

Arrivé vers Jarsy (point 1), le pilote en effectuant plusieurs virages, comme indiqué par un des témoins, a probablement tenté de voir s'il lui était possible de rester sous la couche nuageuse et de poursuivre le vol vers Albertville, avant de se raviser et de prendre une route au nord.

La trajectoire initialement suivie après le point 1 semble indiquer une intention de se diriger vers le lac d'Annecy en suivant la vallée entre le Mont Trelod (à l'ouest) et le Mont de la Coche (à l'est) avec un avion en légère montée.

Selon un des témoins, à l'approche du col de Chérel (4 900 ft), les nuages étaient accrochés aux sommets environnants avec des bancs de brouillard. Il est très probable qu'à l'approche de ce col, l'avion soit entré en conditions IMC. Le taux de montée a alors augmenté significativement, le pilote étant probablement conscient de la présence des reliefs environnants. Une partie des cartes VFR à bord de l'avion n'ont pas été retrouvées. Il n'a pas été possible d'établir avec certitude de quelles informations concernant le relief pouvait disposer le pilote.

Il n'est pas possible de déterminer si le virage vers la gauche résulte d'une manœuvre volontaire du pilote aux commandes ou d'une échappée en roulis ayant eu pour conséquence une altération de cap de 90° non détectée. Les irrégularités de la trajectoire semblent également indiquer que le pilote n'utilisait probablement pas le pilote automatique pour gérer le cap et l'altitude de l'avion.
