Accident du Glaser⁽¹⁾ Dirks DG1001M immatriculé **D-KVDG** survenu le 19 mars 2017 au Vernet (04), altitude 1 192 mètres

Heure	À 13 h 28 ⁽²⁾
Exploitant	Privé
Nature du vol	Aviation générale
Personnes à bord	Pilote et passager
Conséquences et dommages	Passager décédé, pilote gravement blessé, planeur détruit

Heurt avec des arbres et collision avec le sol

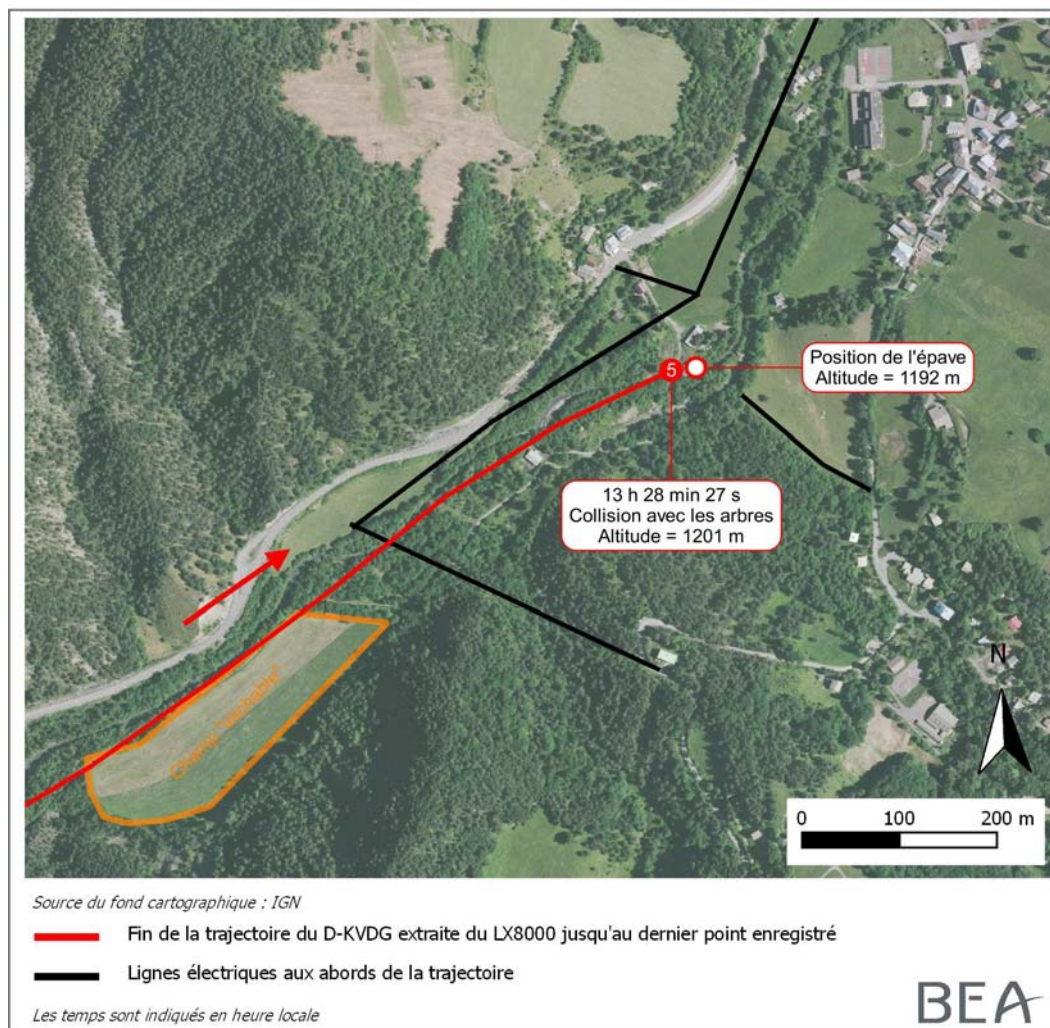
Figure 1 : vue aérienne du site de l'accident

Le planeur a heurté avec les ailes des arbres⁽³⁾ situés de part et d'autre d'un ruisseau, avec une inclinaison latérale droite avant de rentrer en collision avec le sol dans le lit d'un ruisseau. Le site de l'accident se situe à environ neuf kilomètres au sud de Seyne (04)⁽⁴⁾.

Des champs potentiellement « *vachables* » mais non répertoriés se situent le long de la trajectoire finale du planeur. Plusieurs lignes électriques sont présentes à proximité.

La vue aérienne (figure 1) montre qu'il a survolé deux champs d'environ 250 mètres de longueur, sur lesquels il aurait pu effectuer un atterrissage en campagne, quelques minutes avant la collision. Cependant, aucune altération de route sur la trajectoire, pouvant indiquer une intention d'y atterrir, n'est perceptible.

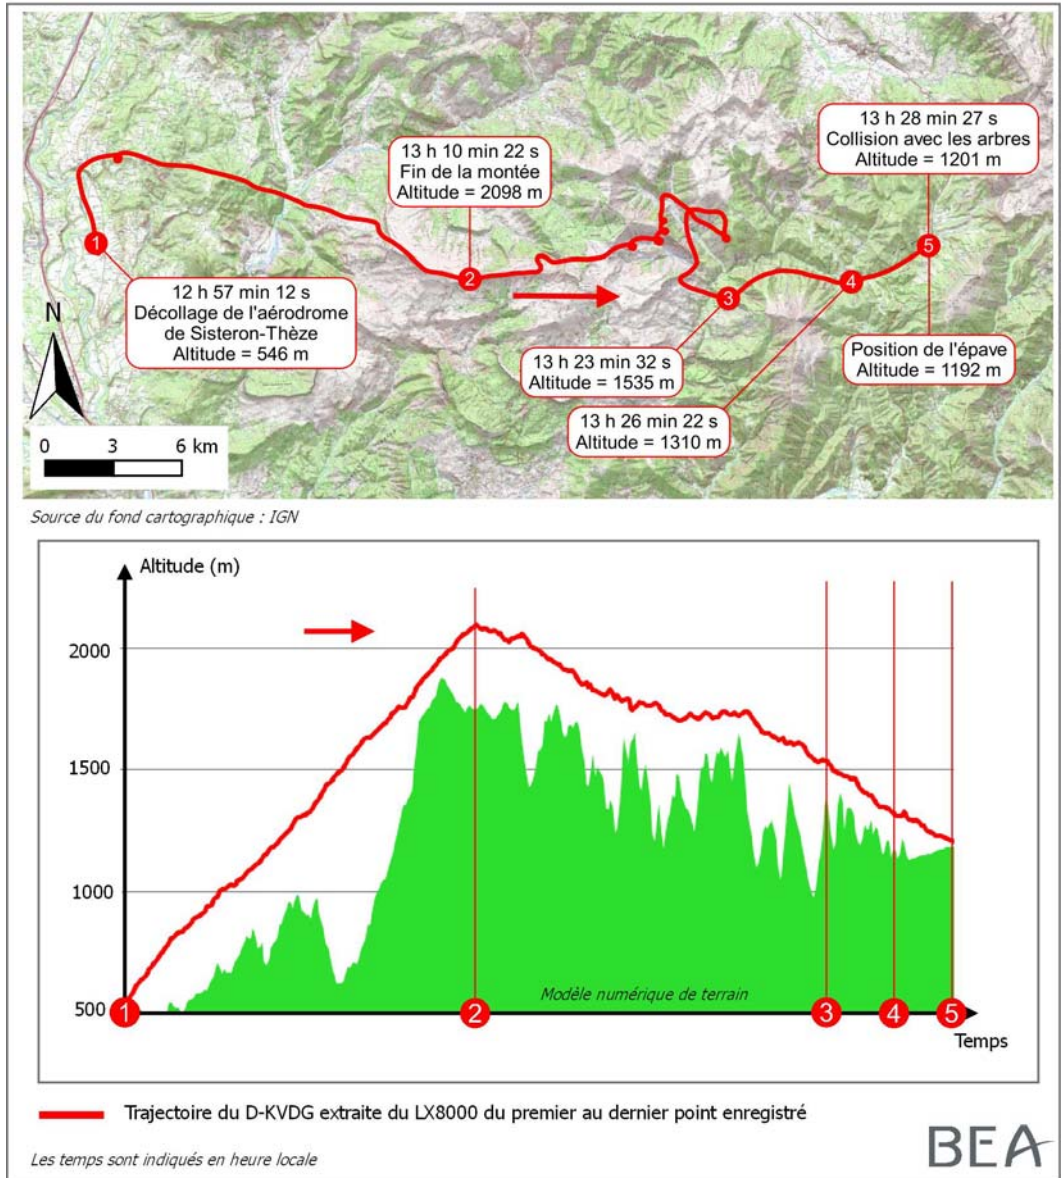
Figure 2 : trajectoire et profil vertical du vol

En plus des positions GNSS, ces calculateurs enregistrent l'altitude pression, la vitesse sol et la vitesse vraie⁽⁷⁾ et le niveau de bruit ambiant (ENL).

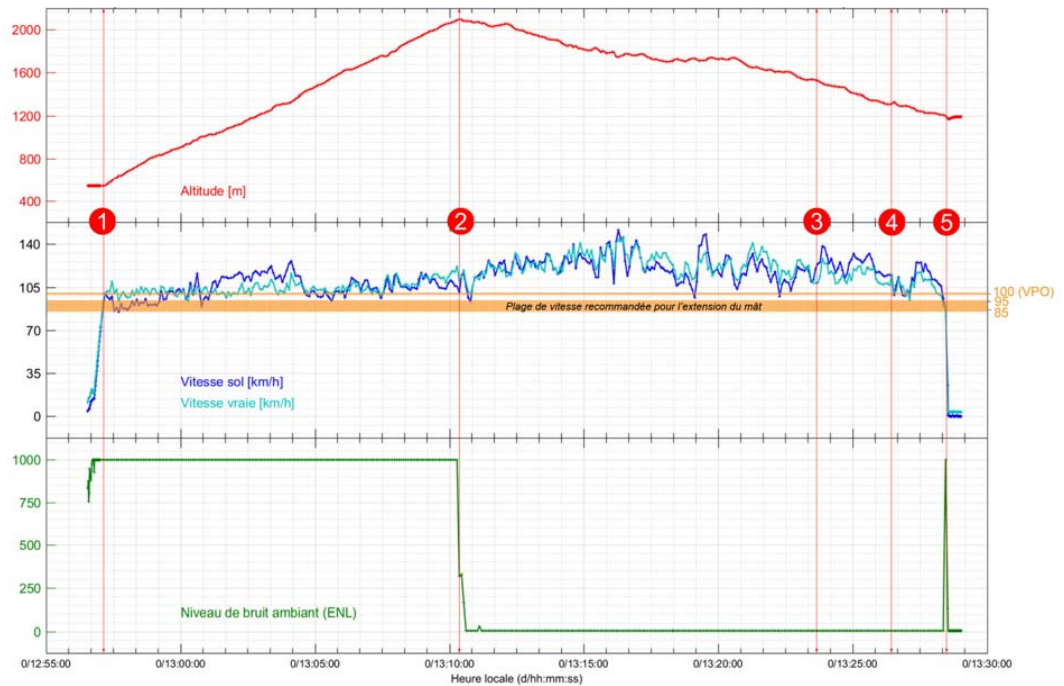
Figure 3 : paramètres enregistrés dans les calculateurs

Les données de vol enregistrées (figure 3) montrent qu'à partir de la rentrée du moteur (**point 2**) :

- la trajectoire a été essentiellement descendante avec seulement une phase de vol d'environ cinq minutes en palier vers 1 800 mètres ;
- compte tenu des conditions de vent, durant les cinq dernières minutes du vol, le planeur subissait du vent sensiblement de face. La vitesse sol enregistrée devait être légèrement inférieure à la vitesse vraie du planeur ;
- la vitesse sol durant les cinq dernières minutes du vol est toujours restée supérieure à la plage de vitesse préconisée (85-95 km/h) par le constructeur pour le déploiement en vol du moteur, à l'exception des quelques secondes qui ont précédé la collision avec le sol.

L'analyse des paramètres de vol indique que le pilote ne s'est jamais placé dans les conditions (de hauteur et de vitesse) préconisées par le constructeur pour le déploiement du moteur.

Durant ce vol, le moteur a été en fonctionnement pendant 14 minutes ce qui correspond à la durée de la montée (**entre les points 1 et 2**) et la durée du vol enregistrée est de 32 minutes.
