Accident du Grob G103 Twin Astir
immatriculé **EC-EPU**
survenu le 14 juin 2017
à Gèdre (65)

**Perte de contrôle lors d'une tentative d'atterrissage
en campagne en instruction vol à voile**

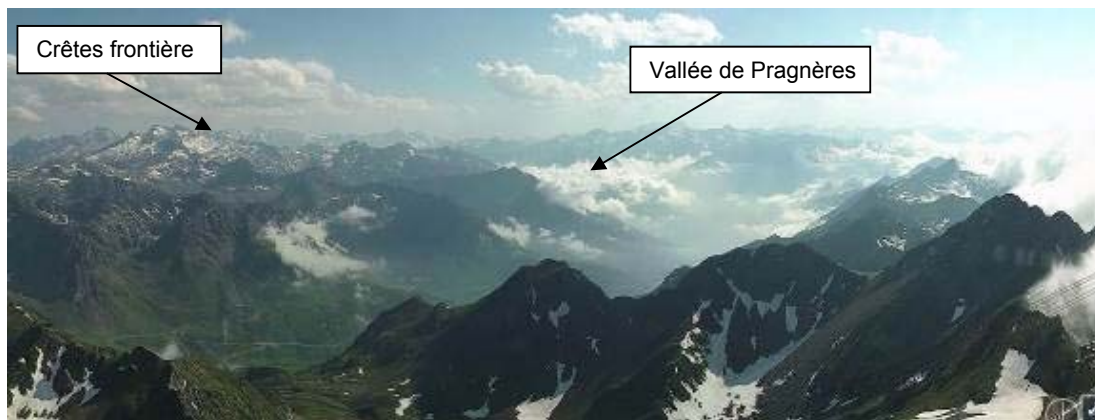
Webcam Pic du Midi à l'heure de l'accident

Cette situation générait des zones de descendances sous le vent du relief (côté français) et des zones de turbulences. De plus la seule vallée permettant de rejoindre des zones dégagées au nord du site était bouchée par des nuages comme le montre l'illustration suivante (Vallée de Pragnères).
