Accident d'un ULM multiaxe I.C.P. Savannah VG
identifié **2AEQ**
survenu le 16 juillet 2017
sur la plateforme ULM privée Capo di Fenò (2A)

**Rupture de l'attache des commandes de roulis
puis de tangage, collision avec le sol,
en tractage de banderole**

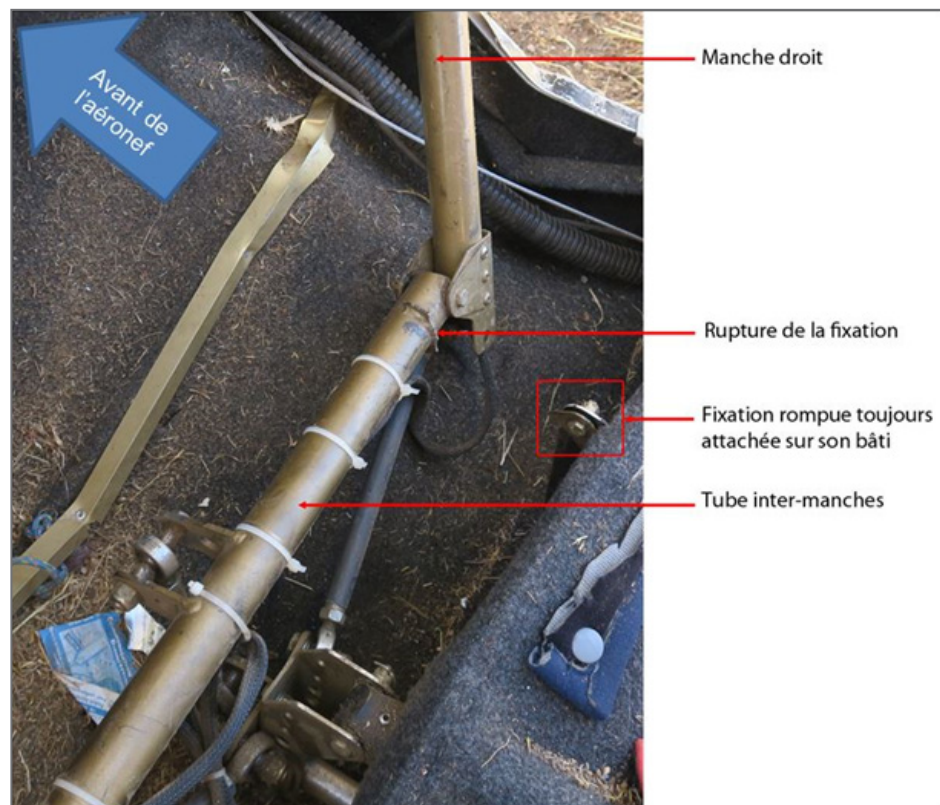
- ❑ Les liaisons par rivets entre la bielle de commande et les gouvernes de gauchissement sont arrachées. Ces dommages sont consécutifs à l'impact avec le sol.
- ❑ Le vérin de commande des flaperons est rompu. Le faciès de rupture montre que celle-ci est consécutive à l'impact avec le sol.
- ❑ Les deux fixations du système de double-commande sur le bâti sont retrouvées rompues (voir figure 2). Ces deux fixations montrent des caractéristiques de rupture en fatigue.

Sur l'axe de tangage, l'unique discontinuité se trouve au niveau de la rupture des fixations du système de double-commande.

Figure 2 : rupture des fixations du manche double, côté droit

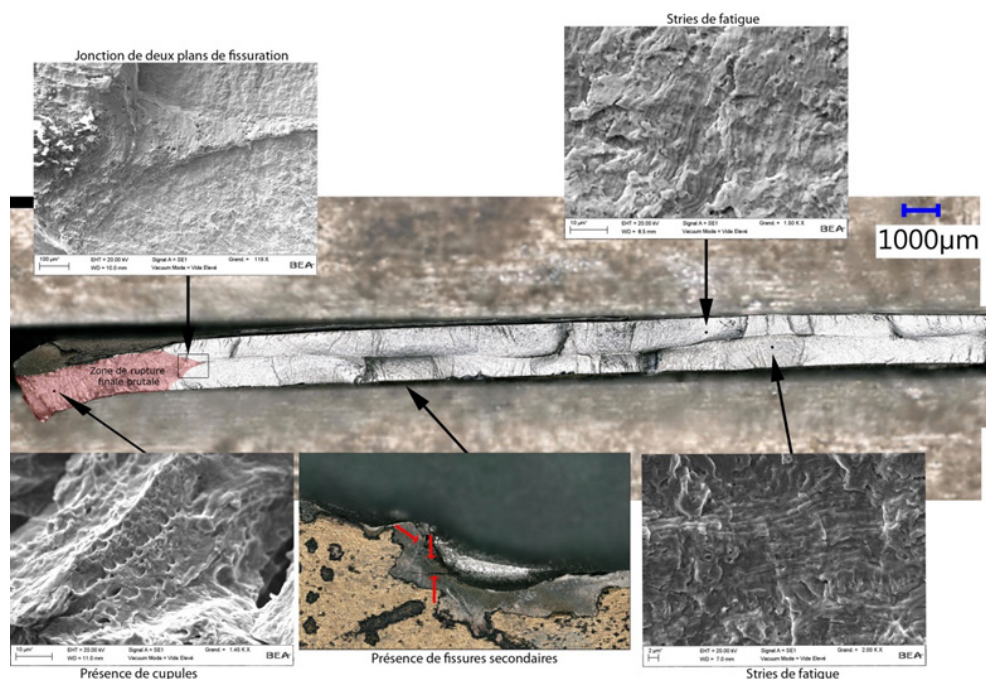
Pour chaque fixation, l'analyse fractographique du faciès de rupture a montré (voir figure 4) :

- ❑ la présence de multiples lunules de fatigue ayant leurs origines en surfaces extérieures de la fixation. De multiples fronts de propagation de ces lunules se rejoignent approximativement à mi-épaisseur, indiquant que l'initiation et la propagation des fissurations en fatigue se sont probablement opérées sous une sollicitation principale cyclique de type flexion alternée quasi symétrique ;
- ❑ une zone de rupture finale brutale très réduite en comparaison aux zones de fatigue. Ceci indique que la contrainte moyenne de la sollicitation était faible ;
- ❑ la présence de fissures secondaires sur le flanc du faciès de rupture.

Figure 4 : examen fractographique du faciès de rupture de la fixation gauche

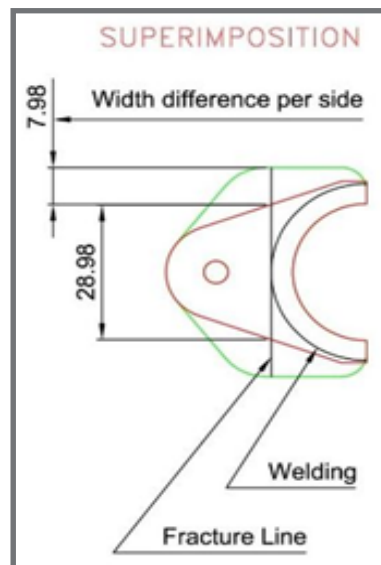
Figure 5 : extrait document I.C.P. srl

À la suite de l'accident, le constructeur a envisagé une inspection visuelle des fixations du système optionnel de double-commande. La découverte de fissures, non facilement détectables par ressuage, sur les fixations du système prélevé sur un autre Savannah a conduit le constructeur à publier un bulletin service obligatoire le 19 septembre 2017. Ce bulletin service (SB028 révision 1) impose le remplacement du tube inter-manche par un nouveau modèle possédant des fixations plus épaisses (2 mm au lieu de 1,5 mm) et plus larges. La figure ci-dessous montre la superposition des anciennes fixations (SC155, en rouge) et des nouvelles (SC155A, en vert).

Le 14 février 2018, le constructeur a publié la révision 3 du bulletin service, imposant, en supplément, le remplacement du système avec nouvelles attaches (SC155A) toutes les 600 heures, ce qui revient à limiter la durée de vie de cette pièce qui n'en disposait pas initialement.
