**Accident** du Centrair 101A « Pegase »  
immatriculé **F-CFXC**  
survenu le 17 juillet 2017  
à Laval Entrammes (53)

**Décrochage dissymétrique, perte de contrôle,  
collision avec le sol, lors du lancement au treuil**

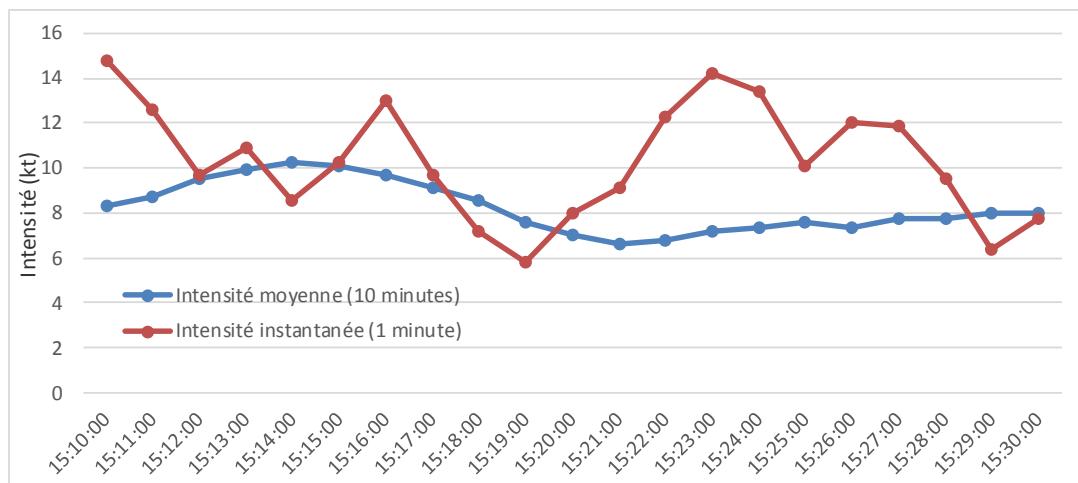
Figure 1 : intensité du vent relevée de 15 h 10 à 15 h 30

Les enregistrements du vent par la station météorologique montrent une augmentation non seulement de l'intensité du vent mais aussi de l'angle entre la direction du vent et l'axe de la piste. Au moment du décollage, l'intensité du vent était comprise entre 8 et 9 kt et sa direction faisait un angle de 80° à 100° par rapport à l'axe de la piste.

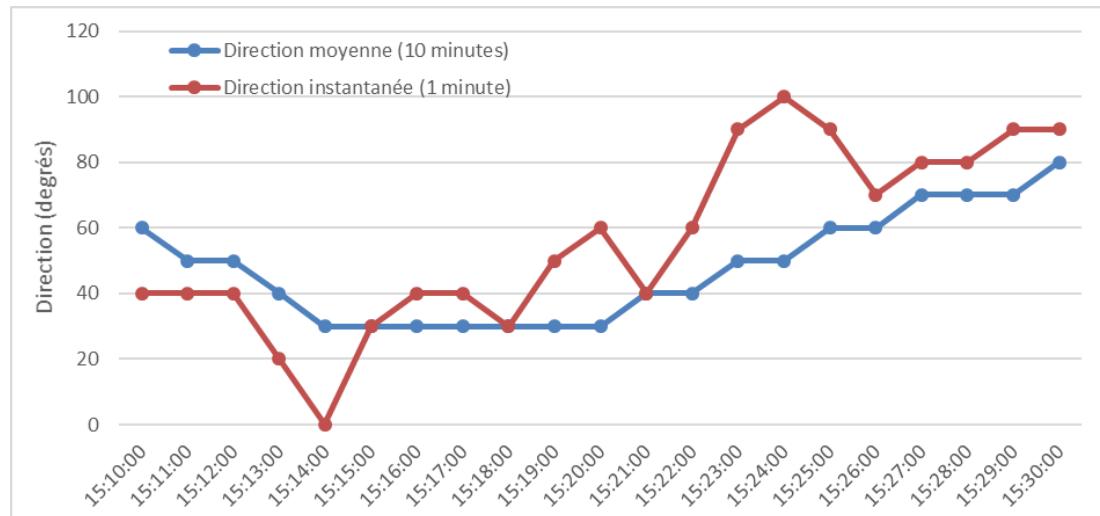
Figure 2 : direction du vent relevée de 15 h 10 à 15 h 30

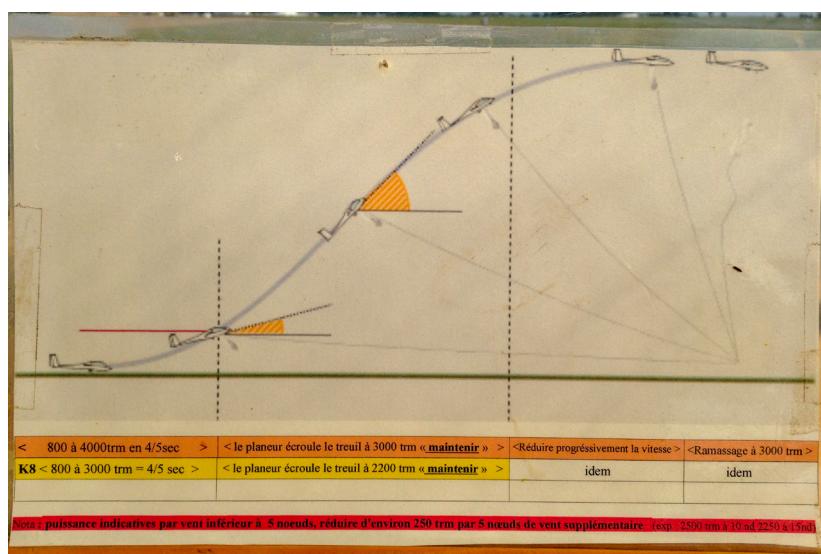
Figure 4 : procédure de gestion et d'évolution de la puissance du treuil affichée en cabine

Pour le planeur Centrair 101A, il est ainsi préconisé d'afficher un régime de 4 000 tours/min en quatre à cinq secondes lorsque le câble a été tendu. La procédure indique que lors de la montée, « *le planeur éroule le treuil à 3000 tours/min « **maintenir** »* ». Le treuillard doit ainsi maintenir la puissance appliquée initialement malgré cette diminution de régime pendant la montée du planeur. La réduction de puissance a lieu lorsque le planeur se trouve à environ 60° au-dessus de l'horizon.

La procédure mentionne également que les régimes indiqués sont valables pour des vents d'intensité inférieure à 5 kt et qu'ils doivent être réduits d'environ 250 tours/min par tranche de 5 kt de vent supplémentaire. Elle ne donne pas d'indication sur les régimes à appliquer en fonction de la direction du vent.

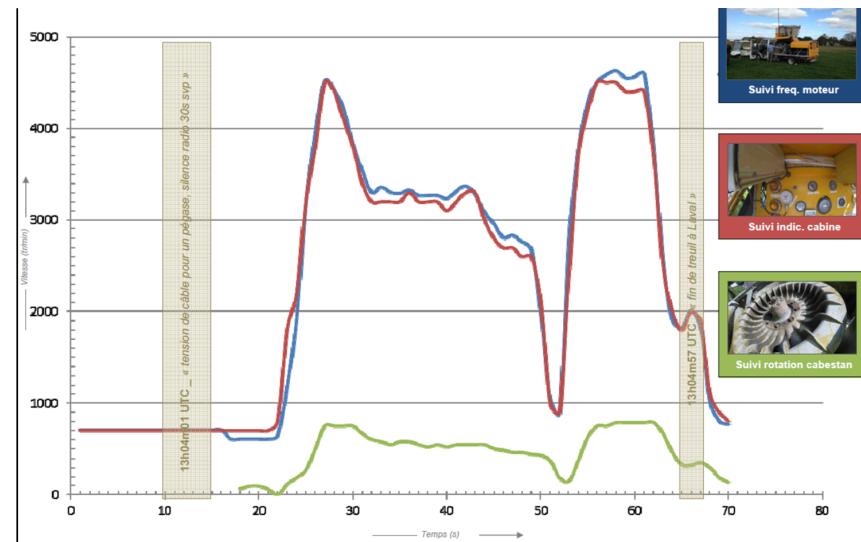
Figure 5 : suivi du régime de l'ensemble tracteur lors du lancement au treuil d'un planeur de type Centrair 101

Les courbes de suivi de l'affichage en cabine (rouge) et de suivi du régime moteur (bleu) montrent la diminution vers 3 000 tours/min indiquée dans la procédure de gestion et d'évolution de la puissance du treuil lors des lancements au treuil (Voir § 2.7). Le pilote n'a fait aucune demande d'ajustement de tension du câble (annonces « *accélère* » ou « *ralentis* »).
