Accident du Robin DR401-155 CD
 immatriculé **F-GNXT**
 survenu le 25 août 2017
 à Vinon (83)

Heure	À 12 h 25 ⁽¹⁾
Exploitant	Aéroclub Manosque-Vinon
Nature du vol	Aviation générale
Personne à bord	Pilote
Conséquences et dommages	Avion fortement endommagé

**Approche non-stabilisée, rebonds sur la piste,
 rupture du train avant**

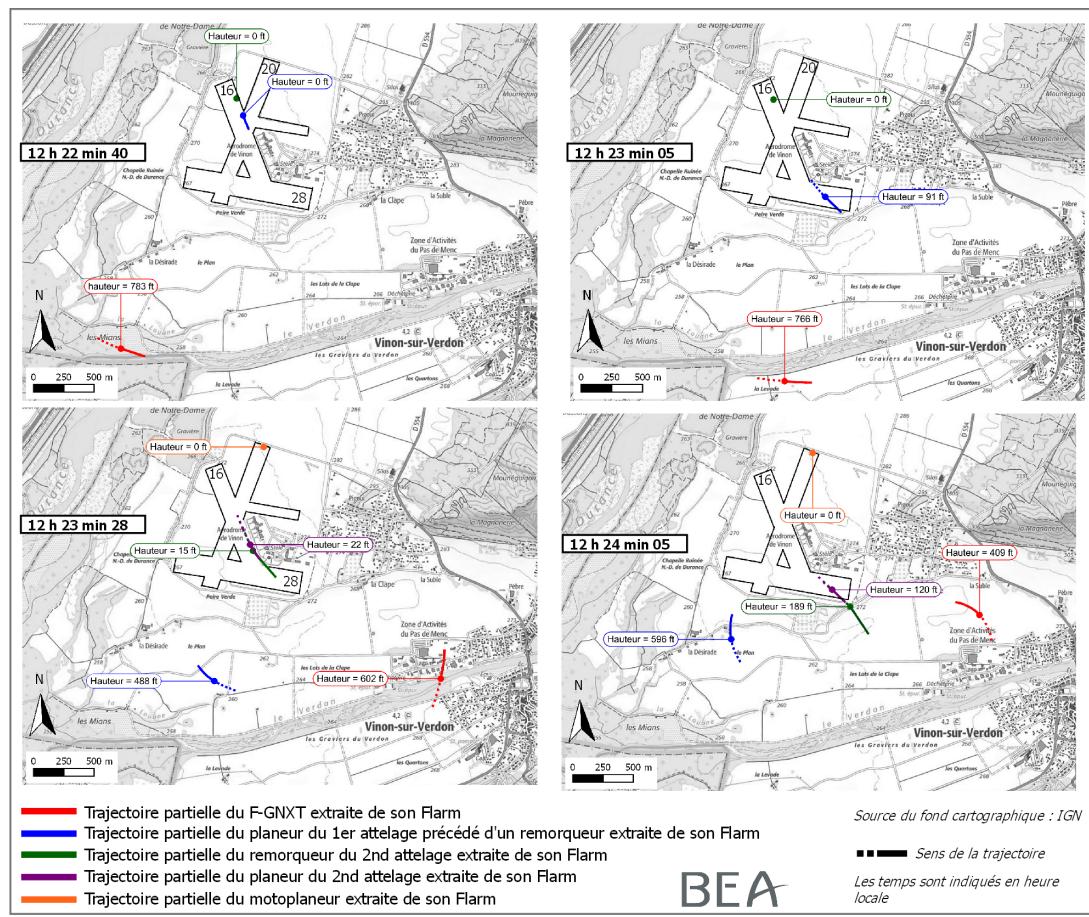
Figure 1 : positions en temps réel des aéronefs

Alors qu'il se trouve à une hauteur d'environ 800 ft en début de vent arrière pour la piste 28, un avion remorquant un planeur (attelage) décolle depuis la piste 16 (voir figure 1, à 12 h 22 min 40 s). En milieu de vent arrière le pilote du F-GNXT aperçoit l'attelage en montée dans ses dix heures, plus bas que lui (voir figure 1, à 12 h 23 min 05 s). Estimant que les trajectoires des aéronefs sont conflictuelles, il rappelle immédiatement sa présence dans le circuit d'aérodrome pour la piste 28 avion sur la fréquence d'auto-information, à l'intention du starter et du pilote du remorqueur. Il ne reçoit aucune réponse en retour. L'attelage vire alors à droite en poursuivant la montée.

Au moment où le pilote du F-GNXT vire en étape de base, le pilote du remorqueur d'un second attelage décolle de la piste 16 (voir figure 1, à 12 h 23 min 28 s).

Lorsque le F-GNXT arrive en dernier virage à une hauteur d'environ 400 ft, le premier attelage se trouve toujours en virage à droite au sud de la piste 28, à une hauteur de 600 ft en montée vers le nord pour rejoindre le secteur de largage des planeurs situé au nord-est de l'aérodrome. Le second attelage a croisé la piste 28 et se trouve à une hauteur de 120 ft en montée, également en virage à droite. Un motoplaneur est aligné sur la piste 20 et le pilote est sur le point de décoller (voir figure 1, à 12 h 24 min 05 s).

À la sortie du dernier virage, le pilote du F-GNXT aperçoit le second attelage en montée plus bas que lui. Il hésite à remettre les gaz, interrompt momentanément la descente puis décide de poursuivre l'approche en décalant son point d'aboutissement sur la droite pour atterrir sur la piste non-revêtuée. L'avion se trouvant haut sur le plan d'approche, le pilote effectue un rattrapage de plan, sort les pleins volets et réduit complètement les gaz. Il arrondit tardivement et est surpris par un premier rebond de l'avion.

L'avion effectue un second rebond puis, au troisième contact avec la piste, le train d'atterrissement avant se rompt et l'hélice entre en contact avec le sol. L'avion s'immobilise sur la partie non-revêtuée de la piste 28, juste avant l'intersection avec la piste 02/20. Il est alors survolé par le motoplaneur qui a décollé de la piste 20.

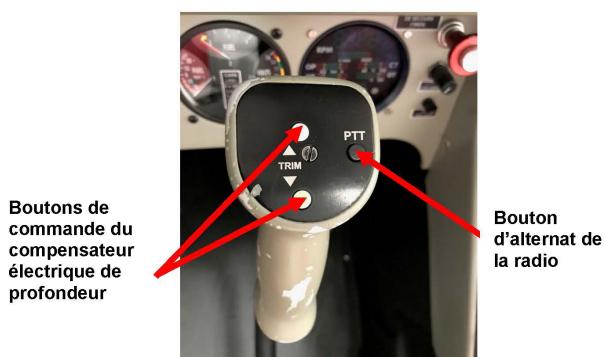
Figure 2 : platine supérieure du manche du F-GNXT

Trois boutons sont disposés sur la platine supérieure du manche (voir figure 2). Les deux premiers sont situés l'un en-dessous de l'autre, sensiblement dans l'axe du manche. Ils commandent le compensateur électrique de profondeur. Le troisième est situé sur la partie droite : il commande l'alternat de la radio.

Note : Plusieurs signalements au sein du club ont été faits à la suite de confusions, le bouton du compensateur étant actionné à la place du bouton d'alternat.

Il déclare s'être annoncé à plusieurs reprises sur la fréquence d'auto-information, une première fois à deux minutes de la verticale de l'aérodrome, ensuite en vent arrière, enfin en finale. Il indique être droitier mais confirme qu'en circuit de piste il tient le manche de la main gauche car il conserve la main droite sur la commande de puissance. Il ajoute s'être déjà trompé dans le passé entre un des boutons de commande du compensateur et l'alternat. Il n'exclut pas l'hypothèse d'une confusion entre les boutons.

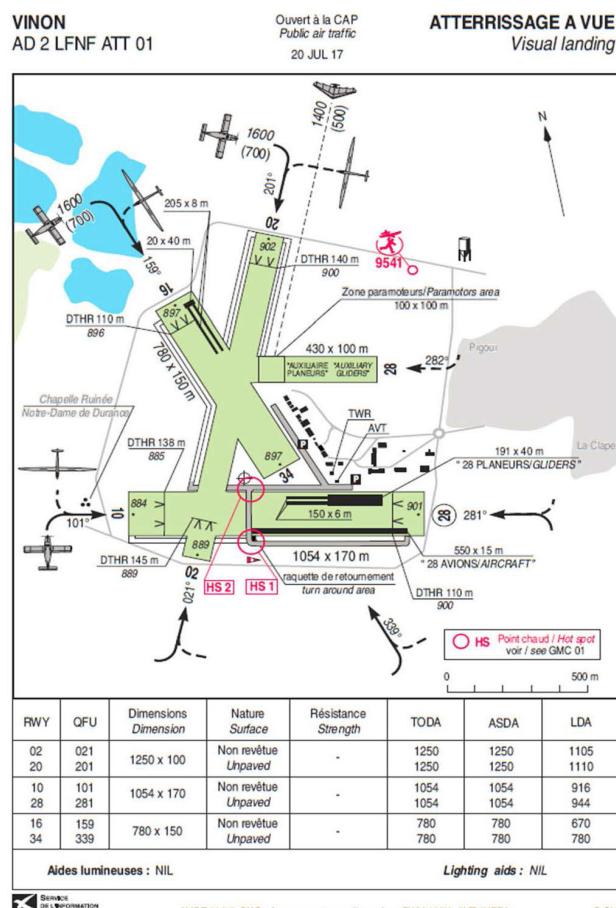
Figure 3 : carte VAC en vigueur

L'aérodrome dispose de trois pistes en herbe sécantes et d'une piste auxiliaire 28 exclusivement réservée à l'atterrissement des planeurs. La piste préférentielle à utiliser est la 28 par vent inférieur à 2 m/s.
