RAPPORT D'ENQUÊTE

Accident de l'avion AIRBUS A380-861
équipé de moteurs Engine Alliance GP7270
immatriculé F-HPJE
exploité par Air France
survenu le 30 septembre 2017
en croisière au-dessus du **Groenland (Danemark)**

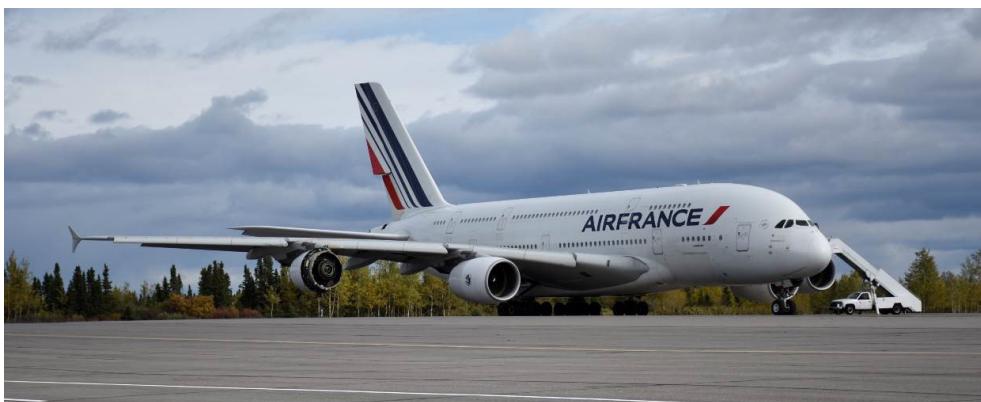
Figure 3 : Avion F-HPJE après atterrissage à Goose-Bay

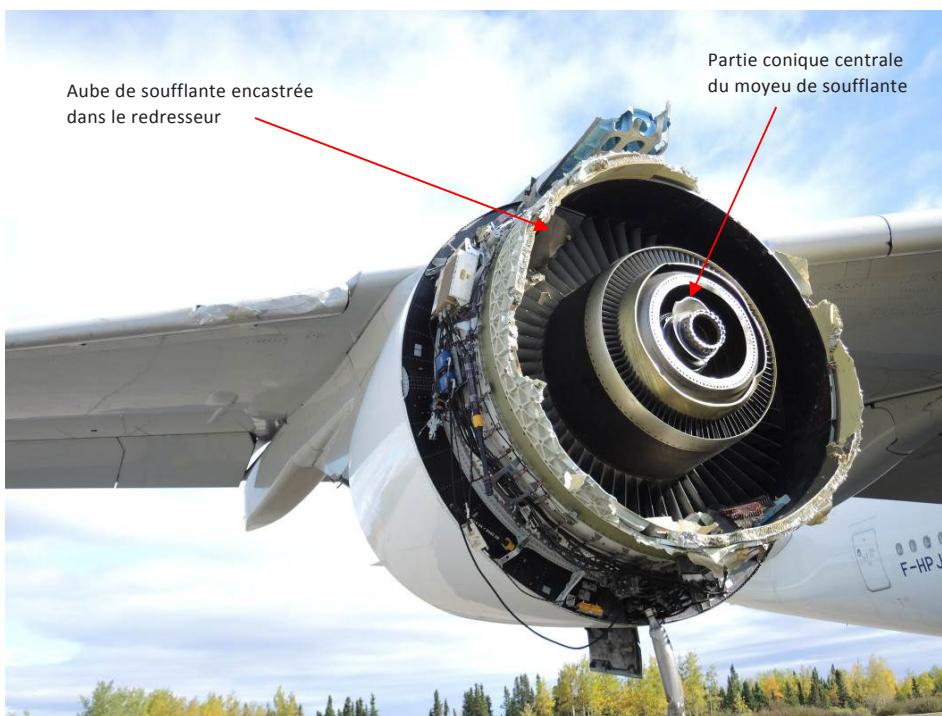
Le moteur N°4 est endommagé ([Figure 4](#)) : la majeure partie du moyeu de soufflante, une majorité des aubes de la soufflante ainsi que le cône d'entrée d'air, l'entrée d'air (sur 2,5 m) et les capots moteur droit et gauche sont manquants. Le carénage de soufflante (isogrid) est manquant entre 4 et 6 heures et entre 8 et 12 heures⁽⁶⁾. Des parties restantes présentent des traces de pétalisation vers l'extérieur. La partie conique centrale du moyeu est encore fixée à l'arbre de turbine basse pression. La surface de rupture du moyeu est matte et granuleuse sur quasiment toute sa circonférence. Le moyeu est bloqué en rotation. Divers débris ont été retrouvés dans le moteur et sur la piste : vis de fixation, morceaux de nid d'abeille, morceaux d'aubes de soufflante, morceaux du cône avant. Une aube de soufflante a été retrouvée encastrée dans le premier étage du redresseur. Les autres dommages observés sur le moteur semblent également être consécutifs à la rupture du moyeu de la soufflante.

Figure 4 : Moteur N°4 endommagé du F-HPJE à Goose-Bay

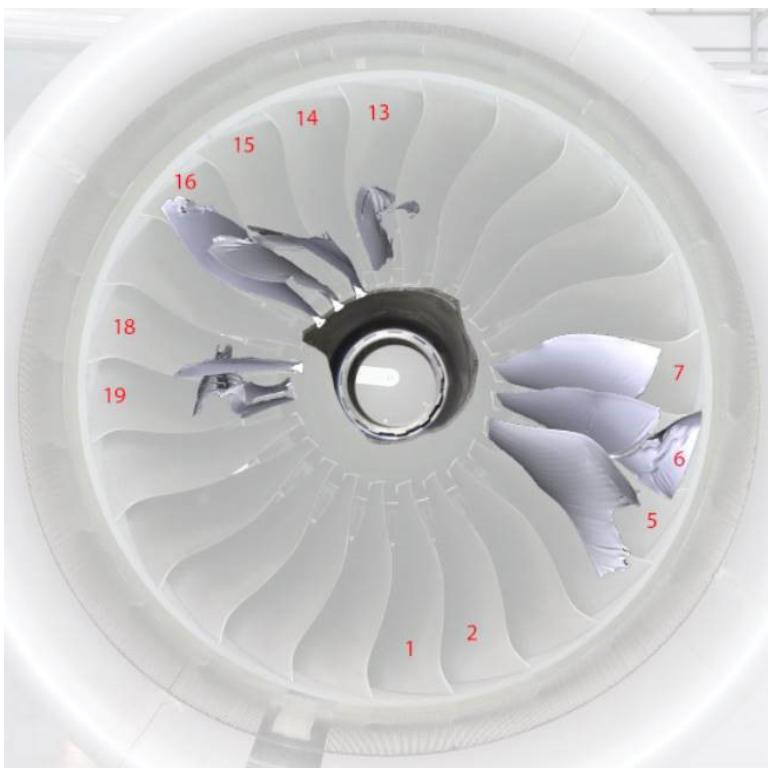
Aucune trace de rupture progressive n'a été observée lors de ces examens. Les surfaces de ruptures, lorsqu'elles n'étaient pas endommagées, étaient caractéristiques de ruptures brutales, par surcharge. De plus, aucun signe de choc aviaire n'a pu être observé.

Figure 7 : Illustration des aubes de soufflante retrouvées, dont la position est connue. Les aubes 5, 6, 7, 13, 14, 15, 16 et 19 ont été retrouvées sur la glace au Groenland. L'aube 18 était enfichée dans le redresseur. Les fragments retrouvés dans le moteur à Goose-Bay n'avaient plus de marquage et n'ont pas pu être positionnés sur le moteur. La position 1 a été choisie arbitrairement en position basse du moteur pour l'illustration.

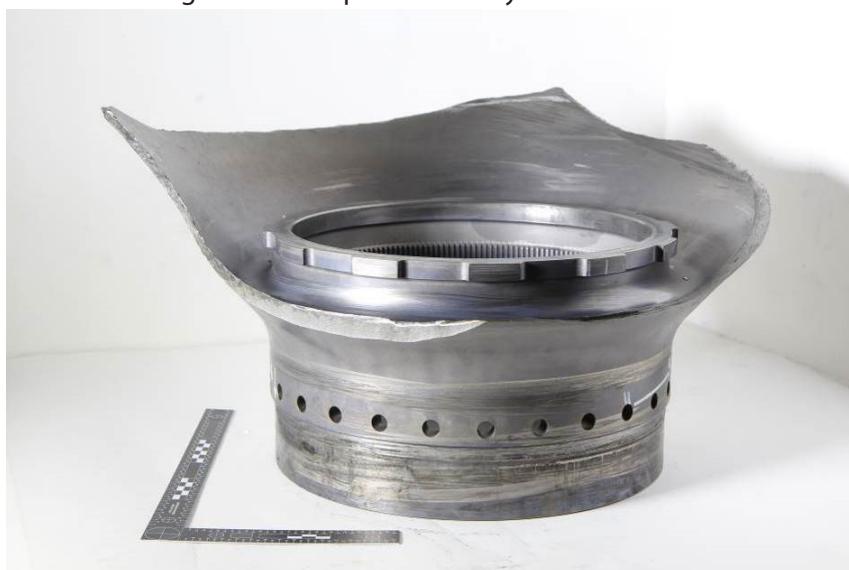
La partie conique centrale du moyeu ([Figure 11](#)) était encore fixée à l'arbre de turbine basse pression. Les surfaces de rupture ont été examinées visuellement et au microscope électronique à balayage (MEB). Elles étaient caractéristiques de rupture brutale, par surcharge. L'examen de la microstructure du matériau et de sa composition chimique n'a pas révélé d'anomalie. Les examens réalisés sur ce fragment n'ont pas permis d'identifier l'origine de la rupture du moyeu.

Figure 11 : Fragment du moyeu après sa dépose du moteur endommagé

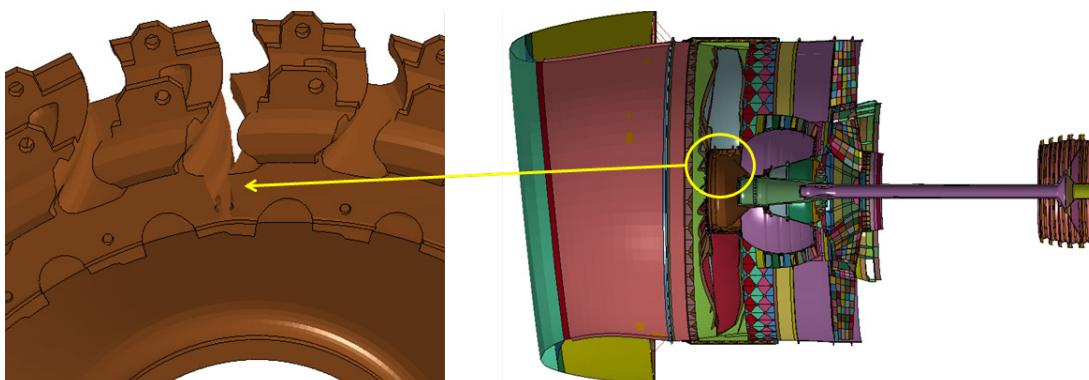
Figure 12 : Scénario de rupture du moyeu « dans la jante »

Le scenario de rupture dans la jante englobe tout scenario dont le résultat serait une rupture du moyeu, ce qui inclut les scénarios tels qu'une fissuration d'un fond d'alvéole, un défaut matériau interne, ou des fissures résultant d'un dommage en face avant dans la zone d'échancrure (l'hypothèse admise étant que la cause de la fissuration n'influence pas la cinématique de la rupture finale du moyeu). Les autres scénarios considérés tels une rupture en milieu d'aube, en pied d'aube, ou une rupture d'une bride de retenue d'aube ne conduisent pas à la rupture du reste du moyeu (le moyeu de soufflante restait solidaire du moteur selon les simulations). De fait, ces trois scénarios ont été considérés comme improbables pour expliquer la défaillance du moteur lors de l'événement.

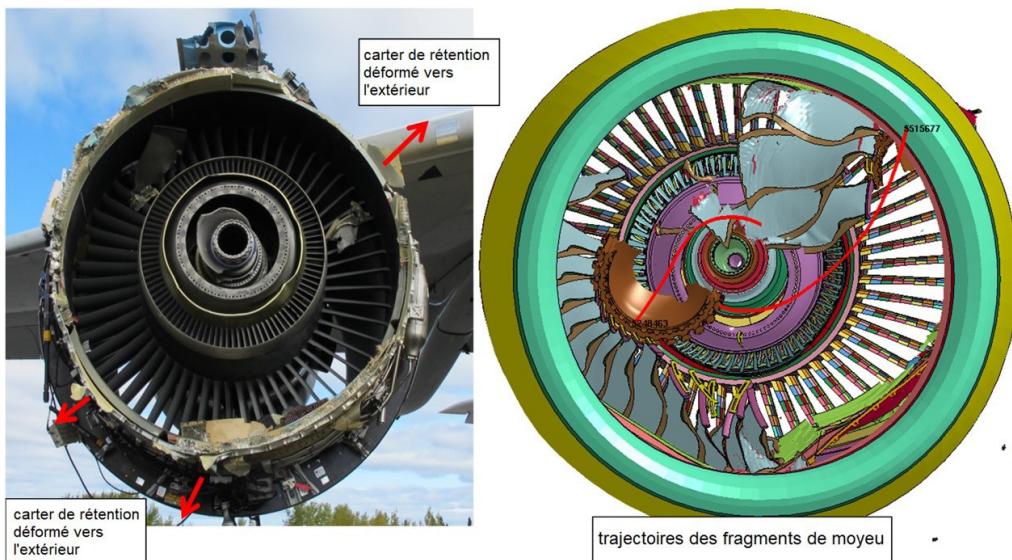
Les dommages collatéraux et la fragmentation de pièces associées à la rupture du moyeu dans la jante en simulation sont cohérents avec les dommages observés sur le moteur N°4. En particulier, les dommages observés sur le carter de rétention, sur les couches de Kevlar, sur la face avant du tambour du compresseur basse pression et sur les aubes de soufflantes retrouvées au sol au Groenland et dans le moteur ([Figure 13](#)) ont conforté ce scénario.

Figure 13 : Simulation de la rupture du moyeu dans la jante

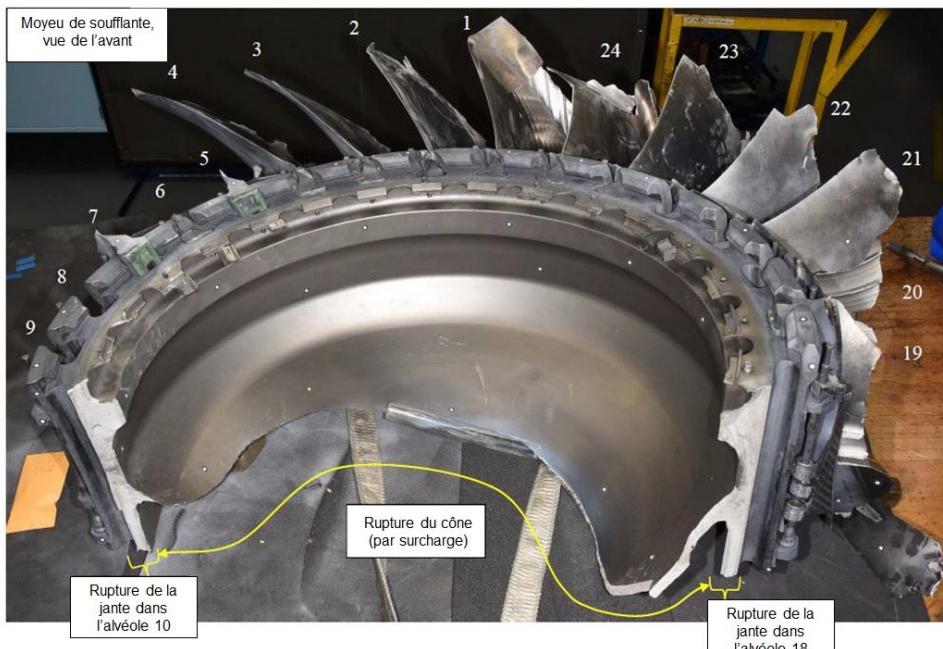
Figure 16 : Fragment du moyeu de soufflante retrouvé au Groenland lors de la phase III. Les numéros d'alvéole sont indiqués en blanc. La surface de rupture s'étend du fond d'alvéole n°10 au slot 18 en passant par la partie conique du moyeu (ligne jaune).

L'examen a permis de déterminer que la rupture du moyeu s'est produite selon un processus de fissuration en fatigue oligocyclique (LCF⁽²²⁾), dont l'origine est sub-surfacique. La fissuration a débuté quasiment au centre de l'alvéole n°10 (Figure 17), environ 14 cm (5,6 pouces) en arrière de la face avant du moyeu et 1,4 mm (0,055 pouces) sous la surface du fond d'alvéole. Aucune anomalie liée à la qualité du matériau (composition, microstructure) ou à la fabrication n'a été mise en évidence.

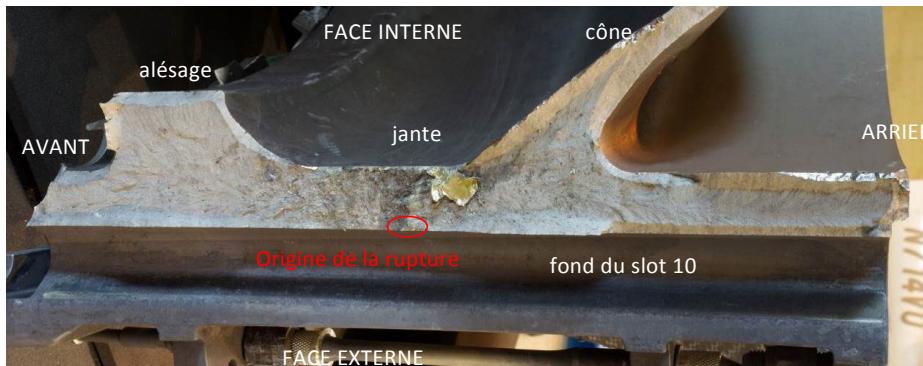
Figure 17 : Surface de rupture de l'alvéole n°10

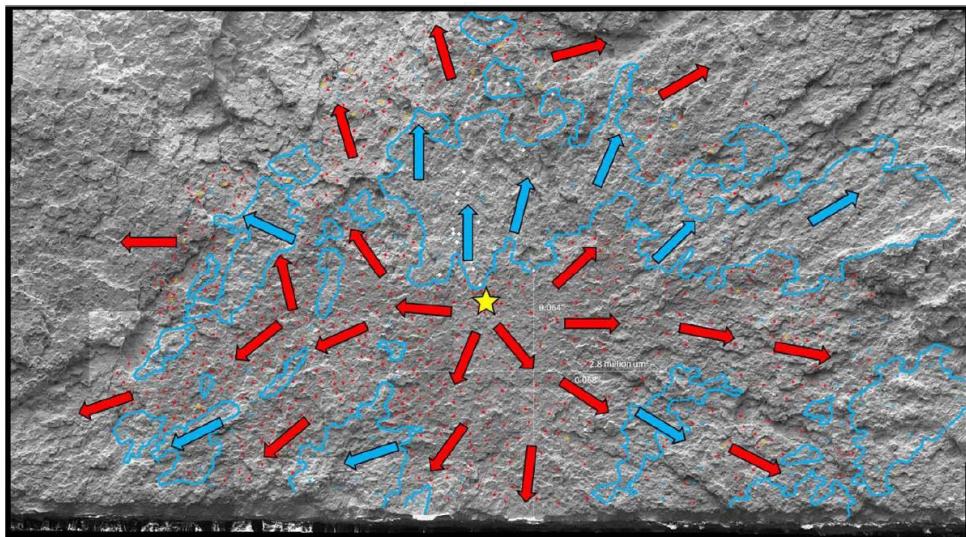
Figure 18 : Vue de détail au MEB de l'origine de la rupture. Les flèches rouges matérialisent la direction de propagation de la fissure dans les zones à facettes, les flèches bleues dans la zone à stries. Les régions où les stries sont prédominantes sont délimitées en bleu. Les orientations obtenues confirment l'existence d'une origine principale, à 1,4 mm de profondeur sous la surface du fond d'alvéole (étoile jaune), dans une zone principalement à facettes.

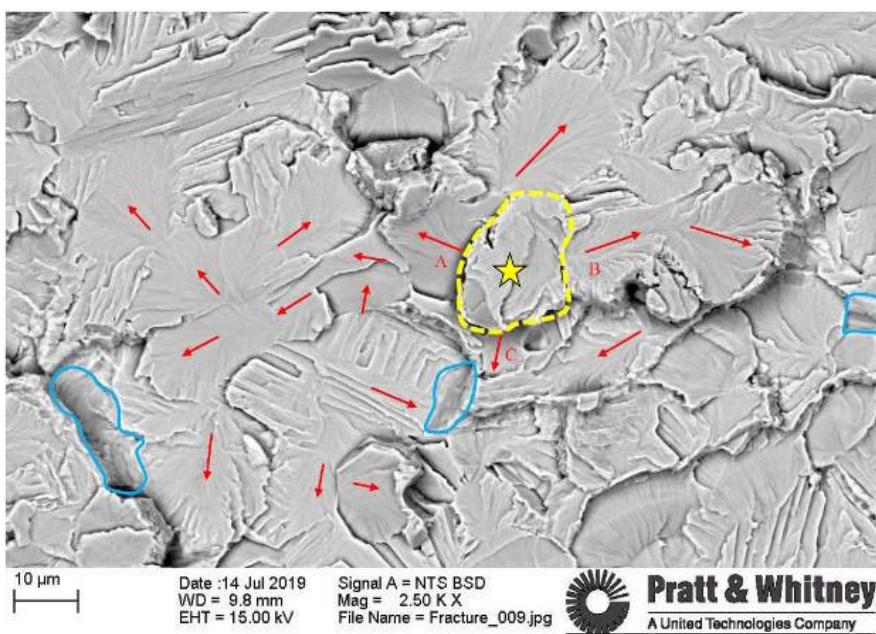
Figure 19 : Vue au MEB de l'origine de la rupture (zone de propagation à facettes). Les flèches rouges indiquent les directions de propagation. Les grains A, B et C exhibent une direction de propagation de fissure s'éloignant d'une petite région recouverte d'une écaille (pointillés jaunes). Le grain sous l'écaille a pu être révélé à l'aide d'une sonde ionique focalisée (FIB, focus ion beam).

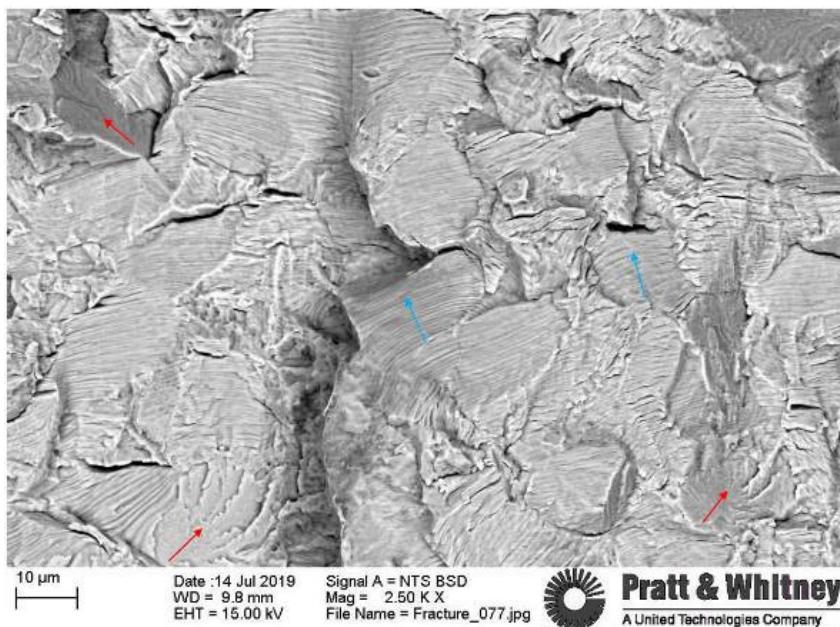
Figure 20 : Vue au MEB d'une zone principalement à stries. La direction de propagation de fissure dans les zones à stries est indiquée par les flèches bleues. Des facettes de quasi-clivage peuvent être présentes également (flèches rouges).

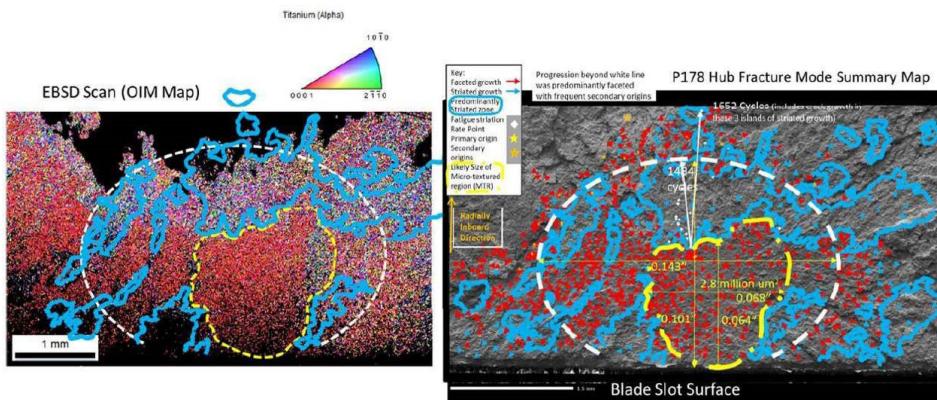
Une bonne corrélation a été observée entre la cartographie, montrant une zone dont l'orientation des grains α est principalement basale, perpendiculaire à la contrainte circonférentielle (pointillés jaunes, image de gauche [Figure 21](#)) et la localisation de la zone principalement à facettes (pointillés jaunes, image de droite, [Figure 21](#)).

Figure 21 : Micrographie plane de l'origine de la rupture montrant la cartographie des orientations cristallographiques (à gauche), obtenue par EBSD après léger polissage de la surface de rupture. Les zones rouges correspondent aux grains qui ont leur plan basal perpendiculaire à la contrainte circonférentielle dans la jante. Cette orientation est favorable à l'amorçage de fissure en fatigue.
