Accident de l'Embraer EMB-550 Legacy 500 immatriculé RA-02788

survenu le 27 novembre 2017
sur l'AD Paris Le Bourget (93)

Activation de la protection haute incidence lors de l'arrondi, atterrissage dur

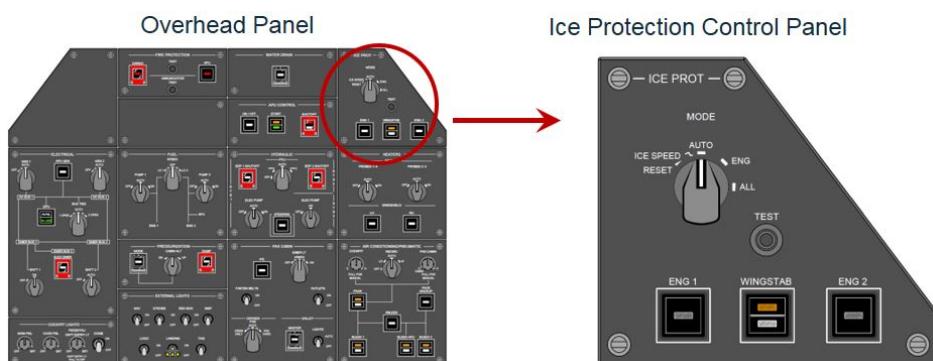
Figure 2 : Vue du panneau de commande supérieur

L'analyse des données FDR montre que l'équipage a positionné le sélecteur ICE PROT MODE sur ALL avant le démarrage des moteurs.

Le fait de l'avoir positionné ainsi avant le démarrage a engendré l'affichage de la panne A-I WINGSTAB FAIL.

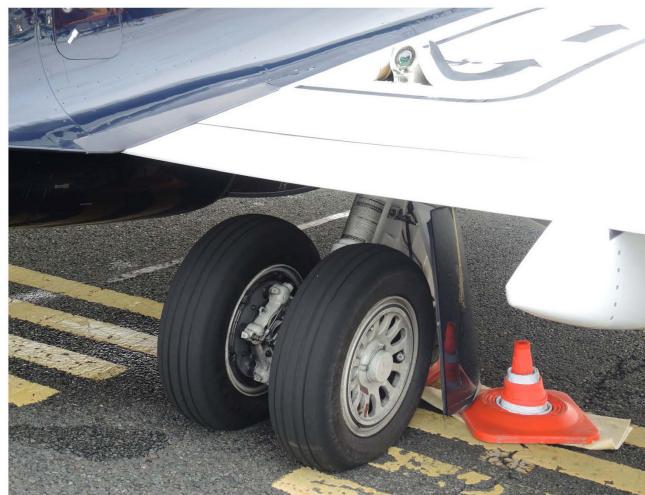
Figure 6 : Vue du train principal droit rompu en partie supérieure

L'avion touche alors la piste avec un taux de descente d'environ 1 350 ft/min et un facteur de charge de 4 g. Le train d'atterrissement principal droit se rompt et l'articulation supérieure arrière perfore l'extrados de la voilure.

Les constats effectués indiquent que l'attache arrière haute du train droit s'est rompu en cisaillement à la suite de l'application d'efforts élevés dont l'origine est l'atterrissement effectué avec une vitesse verticale importante. L'avion était légèrement incliné sur le côté droit.

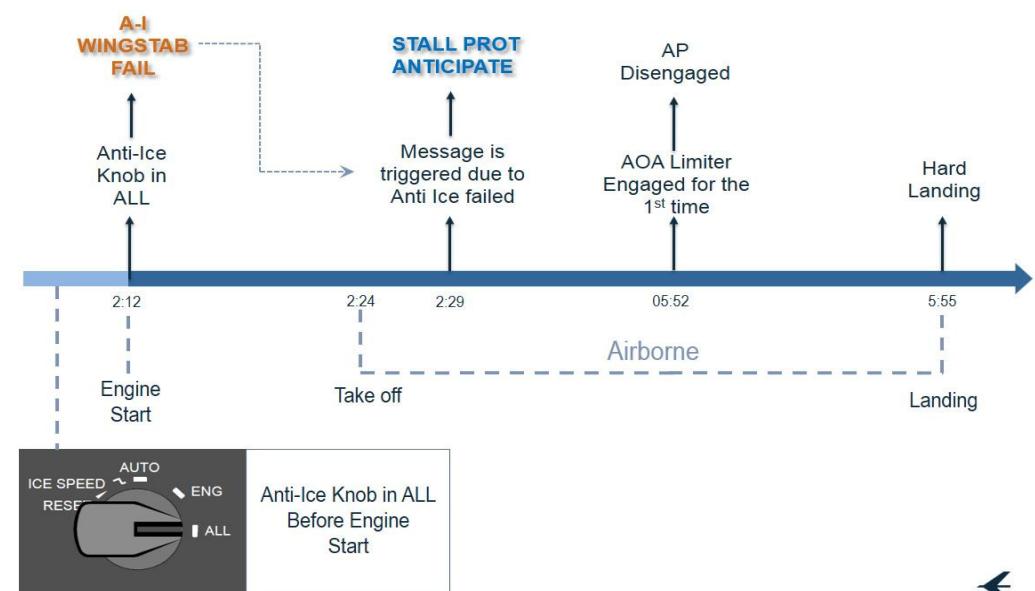
Figure 7 : Synthèse des données FDR et OMS du vol, heures en UTC

L'analyse de ces données a permis de valider et de dater l'apparition du message STALL PROT ANTICIPATE qui n'était pas enregistré dans le FDR.

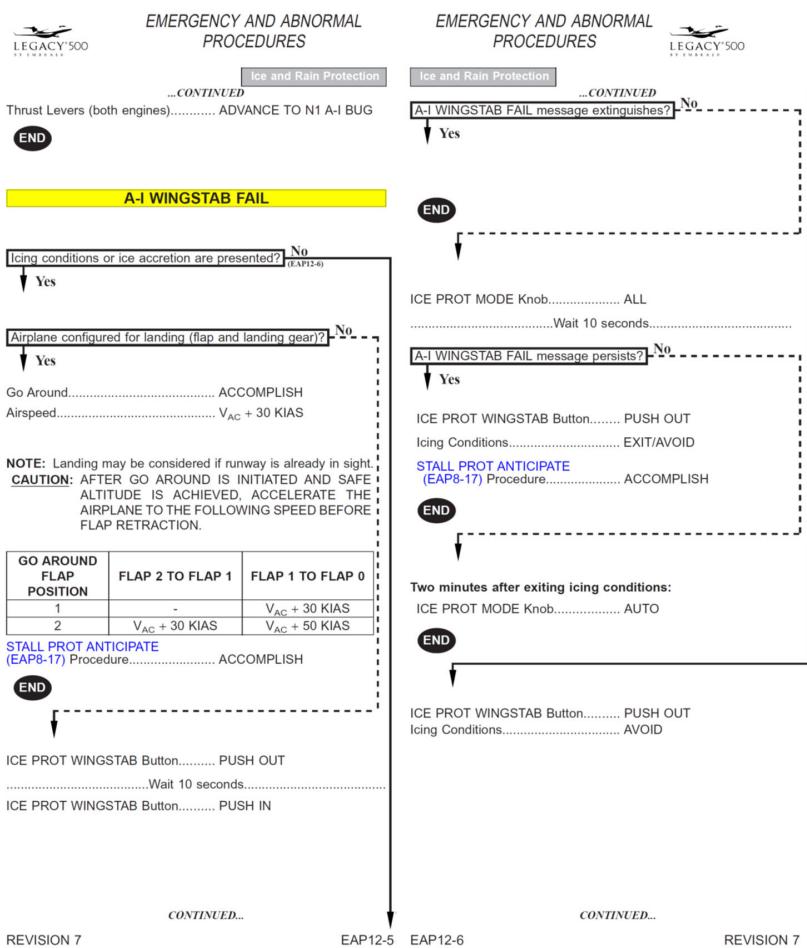
Figure 10 : Procédure A-I WINGSTAB FAIL

La procédure anormale A-I WINGSTAB FAIL est décrite dans le manuel de vol. Elle suppose que le sélecteur ICE PROT MODE est positionné sur AUTO.

Dans le cas particulier où l'alarme apparaît lors de la mise en route des moteurs avec le sélecteur positionné sur ALL, cette procédure ne permet pas de réinitialiser le système de protection contre le givrage et le message A-I WINGSTAB FAIL reste présent sur l'EICAS. Dans ce cas, il faut en effet positionner le sélecteur ICE PROT MODE sur AUTO et réinitialiser le système en réalisant l'action OFF puis ON sur le bouton WINGSTAB du panneau de contrôle du système de protection contre le givrage.

L'équipage a ensuite appliqué partiellement la procédure A-I WINGSTAB FAIL en positionnant le bouton WINGSTAB sur OFF puis sur ON afin de réinitialiser le système. Or, cette action n'est efficace que si le sélecteur ICE PROT MODE est préalablement positionné sur AUTO ce qui n'est pas précisé dans la procédure A-I WINGSTAB FAIL. Ils n'ont par la suite pas finalisé la procédure prévoyant la mise en œuvre de la procédure STALL PROT ANTICIPATE.

La procédure actuelle associée au message de panne A-I WINGSTAB FAIL suppose que le sélecteur ICE PROT MODE est initialement dans la position AUTO et ne demande donc pas cette action. Or dans le cas de cet événement le sélecteur ICE PROT MODE était positionné sur ALL au moment où l'équipage a tenté de réinitialiser le système de protection contre le givrage ce qui n'a pas permis de remettre en état de fonctionnement le système et de faire disparaître le message A-I WINGSTAB FAIL.

À la suite de cet accident, le constructeur Embraer a prévu d'effectuer une mise à jour du manuel de vol⁽¹⁴⁾ en précisant le positionnement du sélecteur ICE PROT MODE sur AUTO dans la procédure A-I WINGSTAB FAIL. Cette mise à jour concerne les manuels de vol des avions Embraer Legacy 450 et 500.
