Accident de l'hélicoptère de construction en kit ROTORWAY
EXEC 162 HDF-A600
immatriculé **F-PFBJ**
survenu le 5 avril 2018
à Crestet (84)

Cognement de mât, interférence du rotor principal avec la poutre de queue, rupture de la cellule en vol, collision avec le sol, incendie

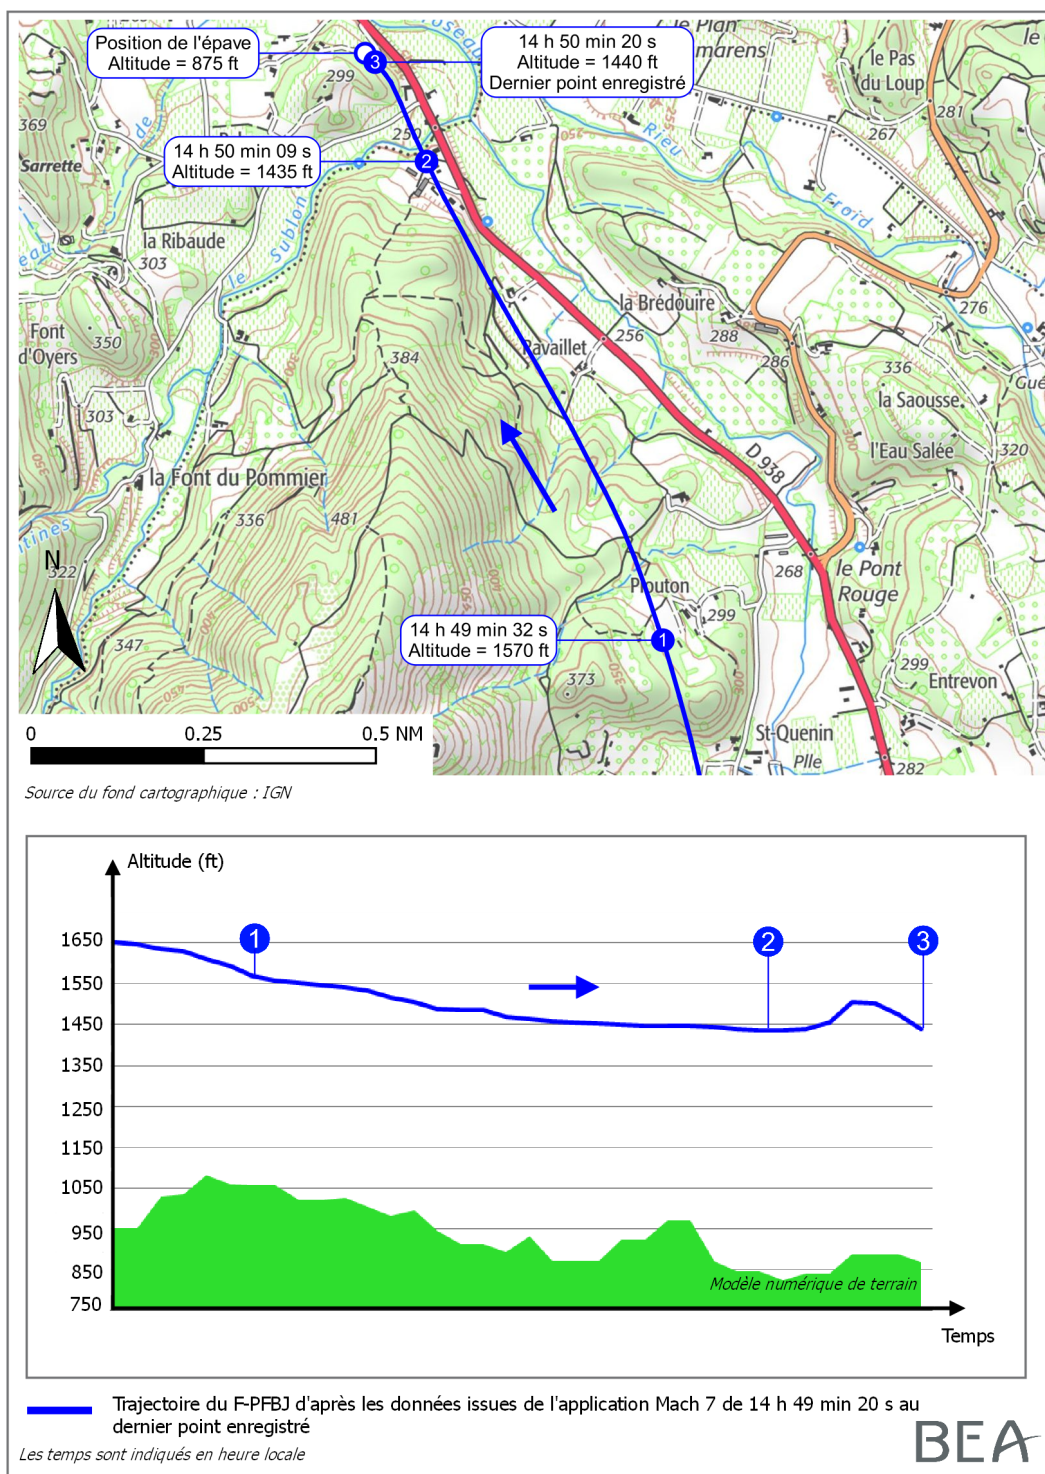
À 14 h 49 min 32 s (point ❶ de la figure 1), l'hélicoptère est en légère descente en direction du nord-nord-ouest. À 14 h 50 min 09 s (point ❷), l'hélicoptère suit une route au 335° en palier à 1 435 ft d'altitude et à une vitesse sol calculée de 70 kt environ. À 14 h 50 min 11 s, la trajectoire de l'hélicoptère s'incurve vers le haut. L'hélicoptère monte jusqu'à 1 505 ft d'altitude puis redescend à 1 440 ft (point ❸).

Figure 1 - trajectoire de la fin du vol

Compte tenu de la composante de vent de face estimée, la vitesse air de l'hélicoptère était d'environ 85 kt au moment où sa trajectoire s'est incurvée vers le haut.

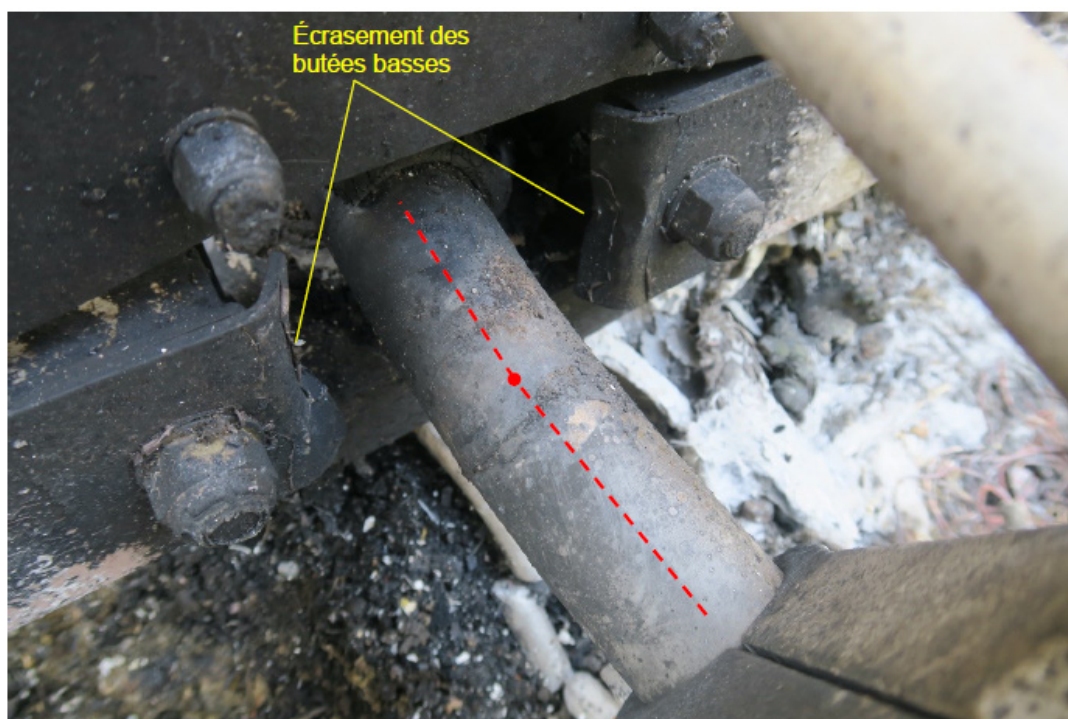
Le sommet du mât rotor est fléchi sous la tête rotor. Les butées basses des deux pales du rotor principal sont écrasées.

L'endommagement du mât rotor et des butées basses du rotor principal, d'une pale du rotor principal ainsi que la rupture de la poutre de queue avec la destruction de la verrière et des portes, indiquent qu'un phénomène de cognement de mât⁽²⁾ (« *mast bumping* ») est survenu en vol.

Figure 2 - écrasement des butées basses et flexion du mât rotor

Ce phénomène s'est suivi d'une déformation importante de la cabine de l'hélicoptère entraînant la dislocation en vol de celui-ci.
