Accident du Planeur SN CENTRAIR SNC34C immatriculé F-CJBL survenu le 17 avril 2018 à Mas Saint-Chély (48)⁽¹⁾

Heure	Vers 14 h 30 ⁽²⁾
Exploitant	Club de vol à voile de Chanet
Nature du vol	Aviation générale
Personne à bord	Élève-pilote
Conséquences et dommages	Élève-pilote décédé, planeur détruit

Décrochage et départ en vrille, collision avec le sol, en instruction solo

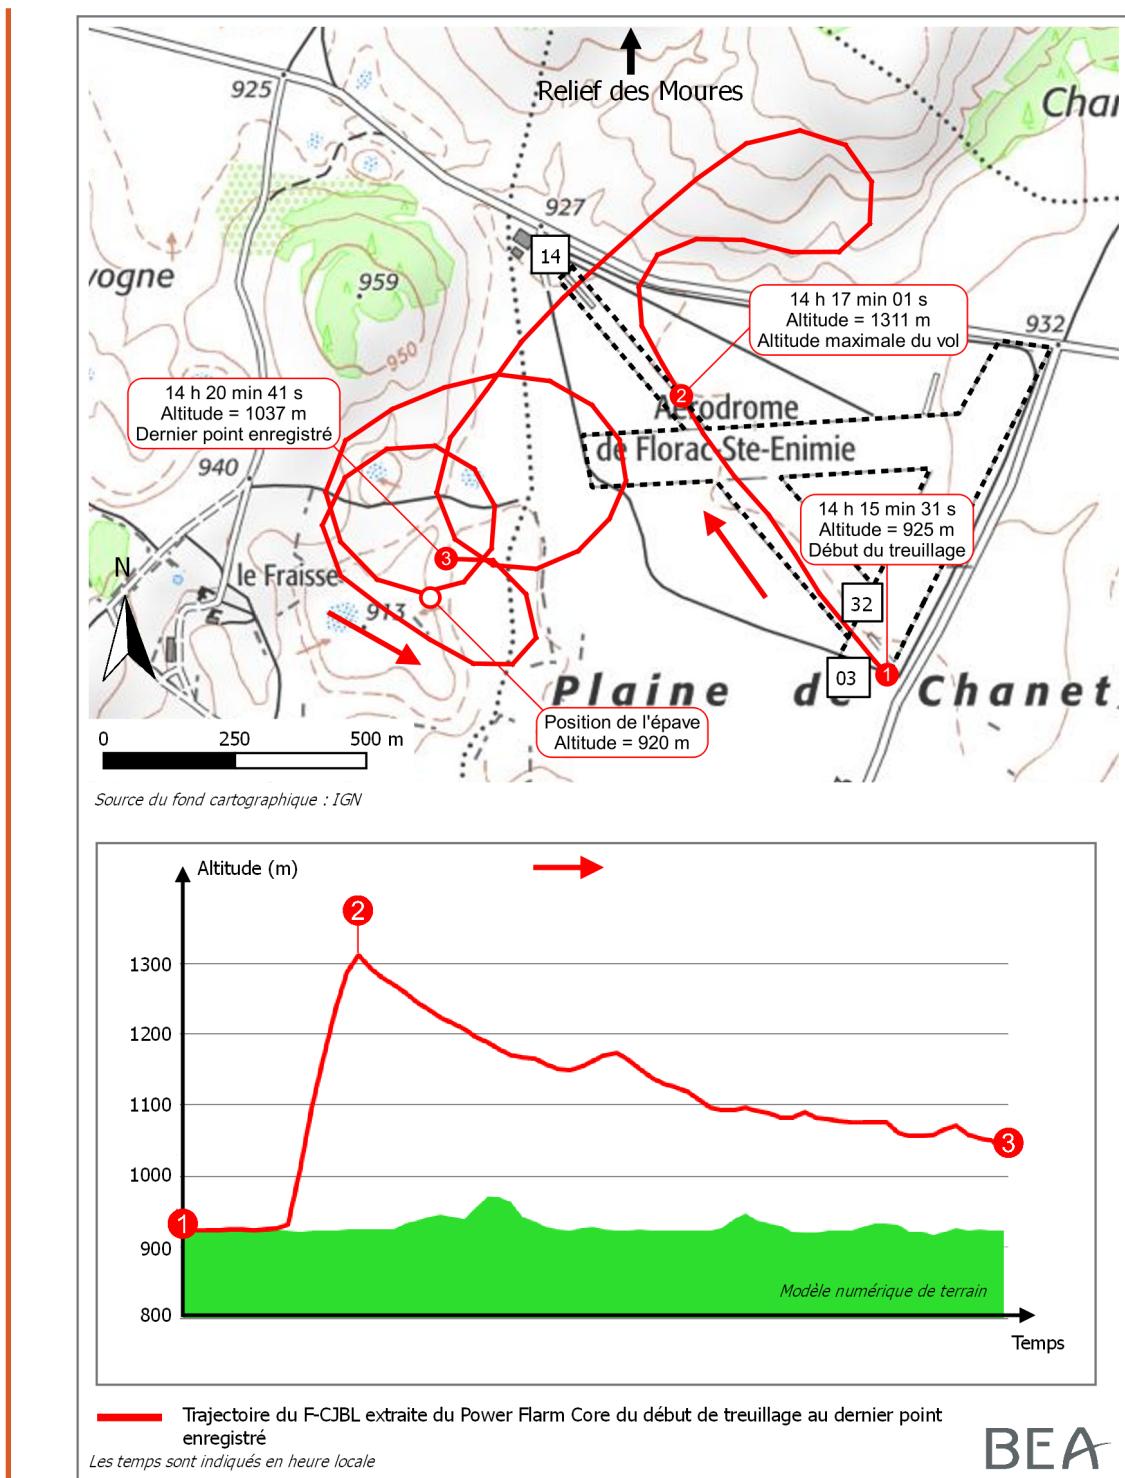
Figure 1 : trajectoire du F-CJBL extraite du Power Flarm core

Après deux vols en double commandes et un vol solo de cinq minutes chacun effectués dans la matinée, l'élève-pilote décolle au treuil de la piste 32 non-revêtu pour un deuxième vol solo à 14 h 15 (point ① sur la trajectographie ci-après).

Au moment du largage du câble, le planeur est à une hauteur d'environ 250 mètres (point ②). L'élève-pilote évolue à proximité et à l'ouest de l'aérodrome pendant cinq minutes. La hauteur des évolutions diminue progressivement au cours de cette période.

À 14 h 20 min 41 s (point ③), à l'issue de plusieurs virages, le planeur est en virage à gauche à 110 mètres environ de hauteur et à vitesse faible. Des pilotes de planeur présents au sol le voient partir brusquement en vrille à gauche avec une forte assiette à piquer, puis disparaître derrière une colline.

À 14 h 20 min 15 s, la vitesse du planeur est passée en dessous de la vitesse optimale d'approche en air calme (VOA)⁽⁵⁾. Durant les quatorze dernières secondes enregistrées, la vitesse sol calculée variait entre 61 et 81 km/h⁽⁶⁾. Au dernier point enregistré à 14 h 20 min 41 s, le planeur se situait à une hauteur de 110 mètres environ, en virage à gauche et avec une vitesse sol calculée de 80 km/h environ. L'inclinaison moyenne dans le dernier virage a été estimée à plus de 30°. L'épave du planeur a été retrouvée à une centaine de mètres au sud de la verticale du dernier point enregistré.
