**Accident du Aquila AT01  
immatriculé D-ERLM  
survenu le 8 mai 2018  
à Marnaves (81)**

**Collision avec des arbres par conditions météorologiques adverses, incendie**

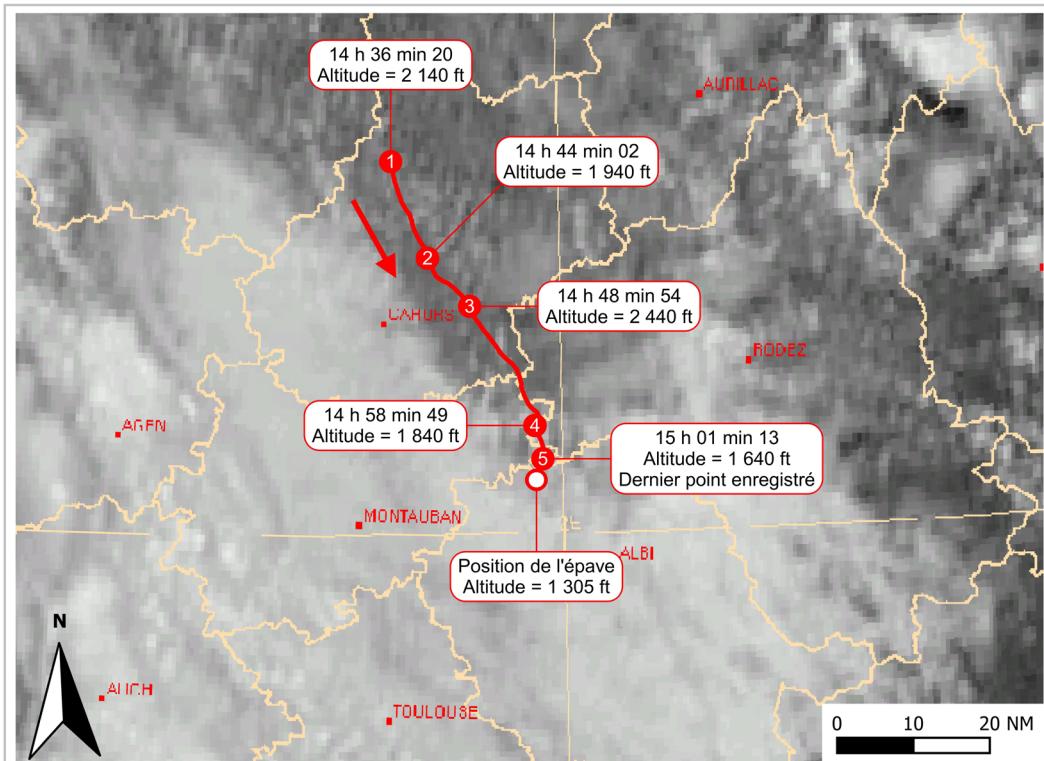
Des phénomènes de basse couches étaient présents et accrochaient les reliefs réduisant ainsi la visibilité.

Source du fond cartographique : Météo France - vue satellite des masses nuageuses au moment de l'accident

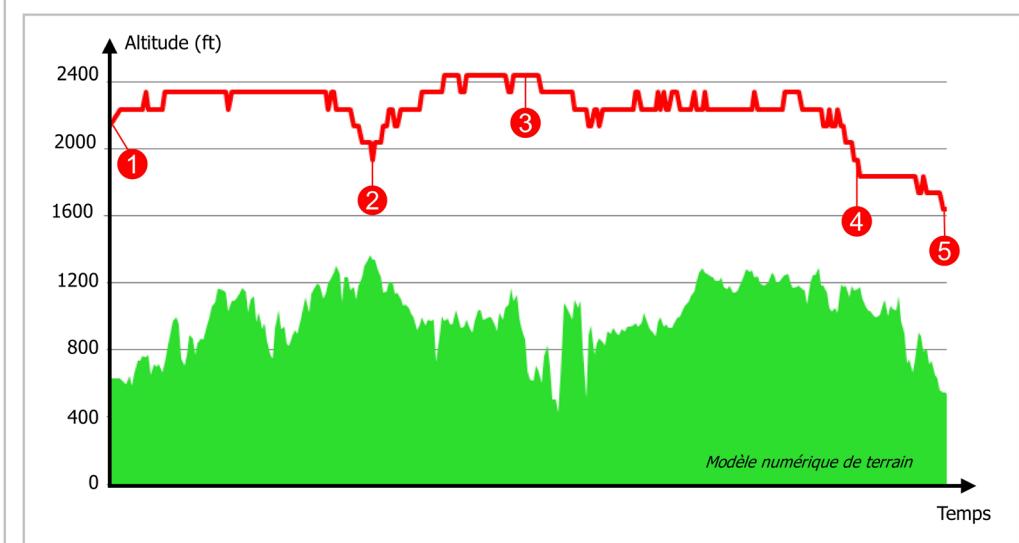
— Trajectoire du D-ERLM issue des données du radar secondaire de Auch, de 14 h 36 min 20 jusqu'au dernier point de détection

Après 2 h 45 de vol et à proximité de sa destination, le pilote a été confronté à des plafonds bas et à de faibles visibilités. Il est descendu probablement pour passer sous la couche nuageuse dans une zone où le relief montait. L'avion est alors entré en collision avec le relief.
