## Accident du Rutan VariEze immatriculé F-PRIQ survenu le 11 mai 2018 à Laneuvelette (54)

### Rupture en vol peu après le décollage, collision avec le sol, incendie

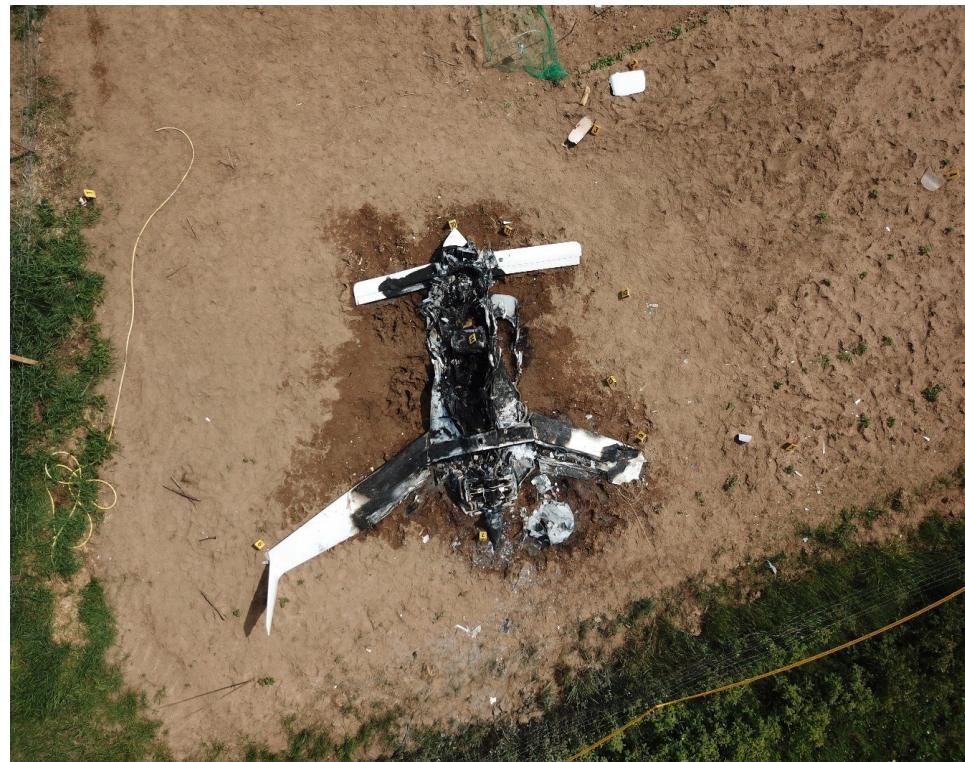
L'épave est regroupée (figure 3) à l'exception d'une portion de l'aile droite, retrouvée en deux parties distinctes (voir détail des parties A et B ci-dessous).

En dehors de l'aile droite, tous les endommagements constatés sont consécutifs à la collision avec le sol et l'incendie.

Figure 3 : photo de l'épave principale

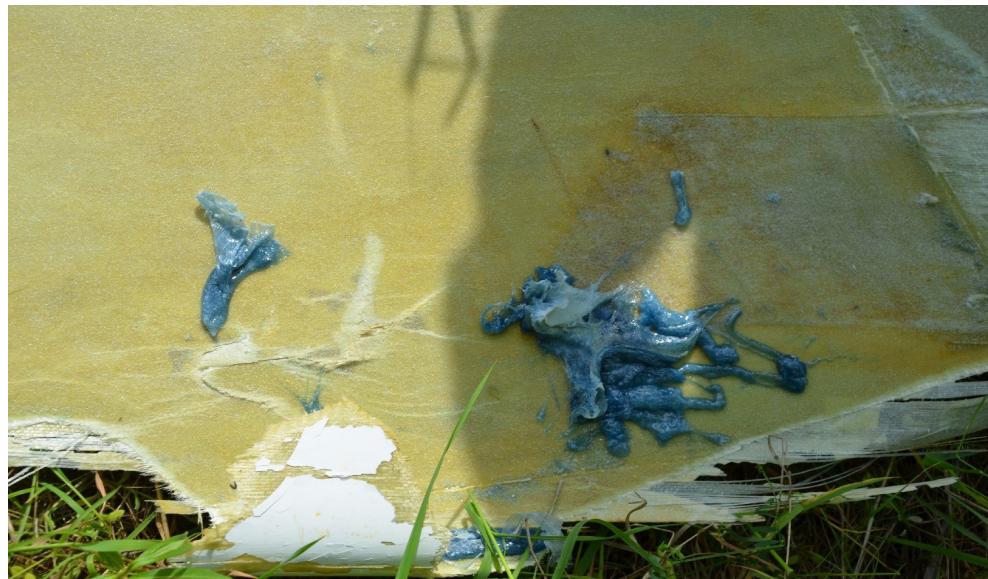
#### 2.2.1 Partie A : morceau du revêtement intrados de l'extrémité de l'aile droite

Il présente des résidus d'une forme dégradée de mousse de polystyrène extrudé composant l'intérieur de l'aile (figure 4).

Figure 4 : morceau du revêtement d'intrados de l'extrémité de l'aile droite

Un essai effectué au BEA montre une dégradation similaire lorsque de la mousse de polystyrène extrudé prélevée sur l'épave est mise en présence de carburant avion AVGAS 100 LL.

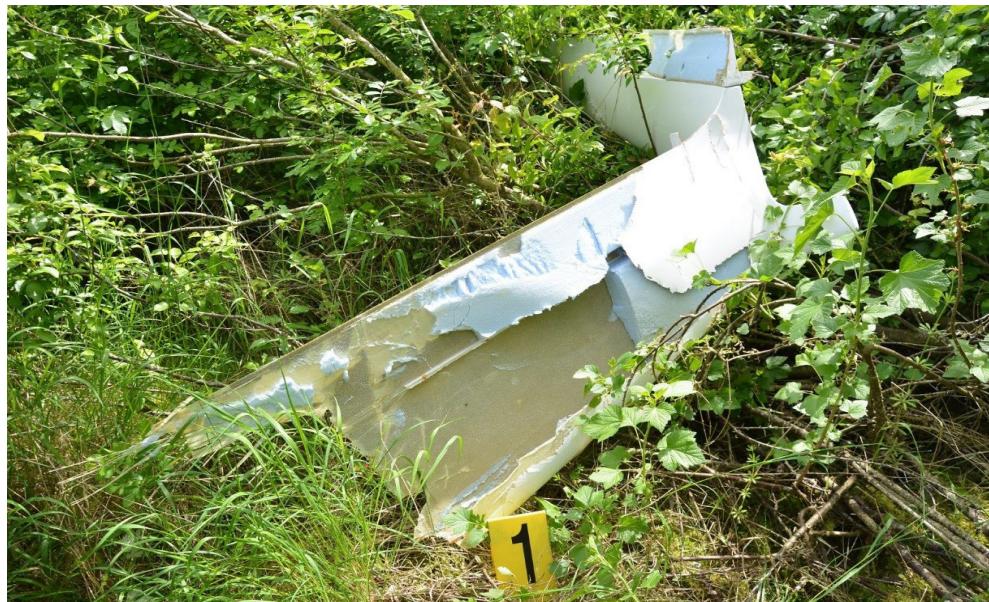
## 2.2.2 Partie B : revêtement extrados et extrémité de l'aile comprenant la dérive

Cette section de la voilure débute après la fin du longeron. Elle comprend toujours un bloc de mousse de polystyrène extrudé (non dégradé) à son extrémité (figure 5).

Figure 5 : revêtement d'extrados et extrémité de l'aile comprenant la dérive

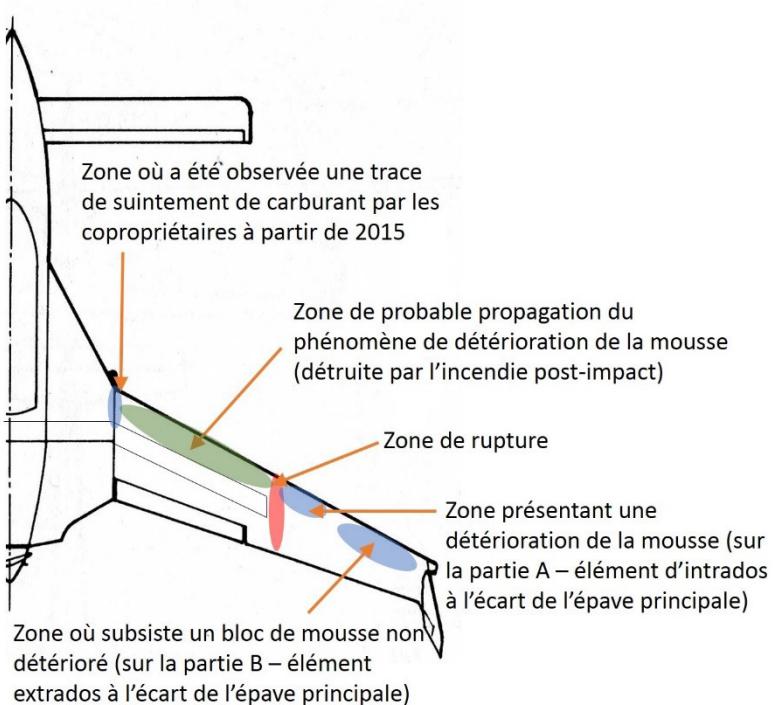
La rupture de l'aile a eu lieu dans une zone dépourvue de longeron et fragilisée par une dissolution du matériau (mousse de polystyrène extrudé) qui compose la structure interne de la voilure.

La détérioration observée est compatible avec les effets d'un contact de ce matériau avec du carburant. Les propriétaires avaient identifié un suintement de carburant dès 2015 au niveau du réservoir droit. La couche de tissu à l'interface entre le caisson et la mousse du tronçon d'aile extérieur n'étant pas conçue pour assurer l'étanchéité, le carburant a pu entrer en contact avec ce matériau et le détériorer. La progression du phénomène de dissolution de la mousse a pu avoir lieu par capillarité et/ou sous l'effet de vapeurs d'essence (figure 6). Cependant, la destruction consécutive à l'incendie n'a pas permis de vérifier l'état de la mousse entre l'emplanture de l'aile et la zone de rupture.

Figure 6 : emplacement des endommagements
