## Accident de l'hydravion Cessna R172-K immatriculé I-DROV survenu le 10 juin 2018 à Fraisse-Cabardes (11)

### Panne d'essence, collision avec des arbres lors de l'atterrissement forcé en campagne

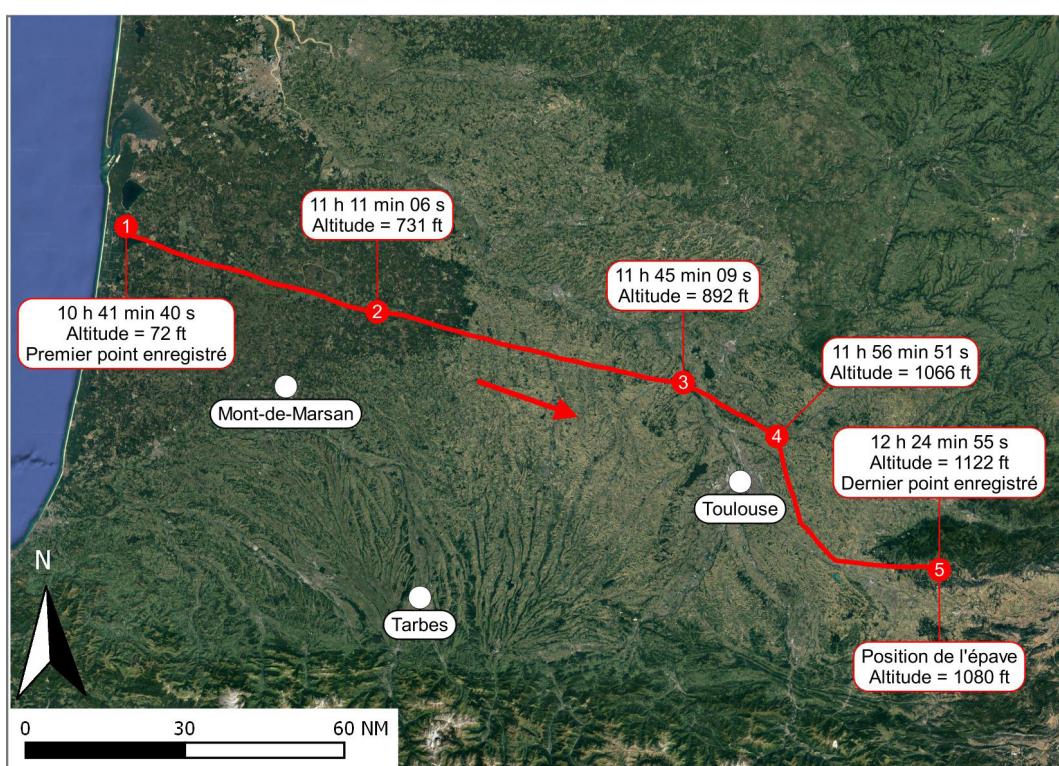
Le pilote, accompagné d'un passager, décolle de l'hydroaérodrome de Biscarrosse Parentis (40) à destination de l'aérodrome de Béziers Vias (11). À proximité de l'aérodrome de Carcassonne Salvaza (11), après environ 1 h 45 de vol, le moteur a des ratés. Le pilote effectue des actions pour essayer de retrouver de la puissance et se dirige vers un champ qui lui paraît utilisable pour un atterrissage forcé. En courte finale, un des flotteurs heurte la cime des arbres et l'avion bascule vers l'avant.

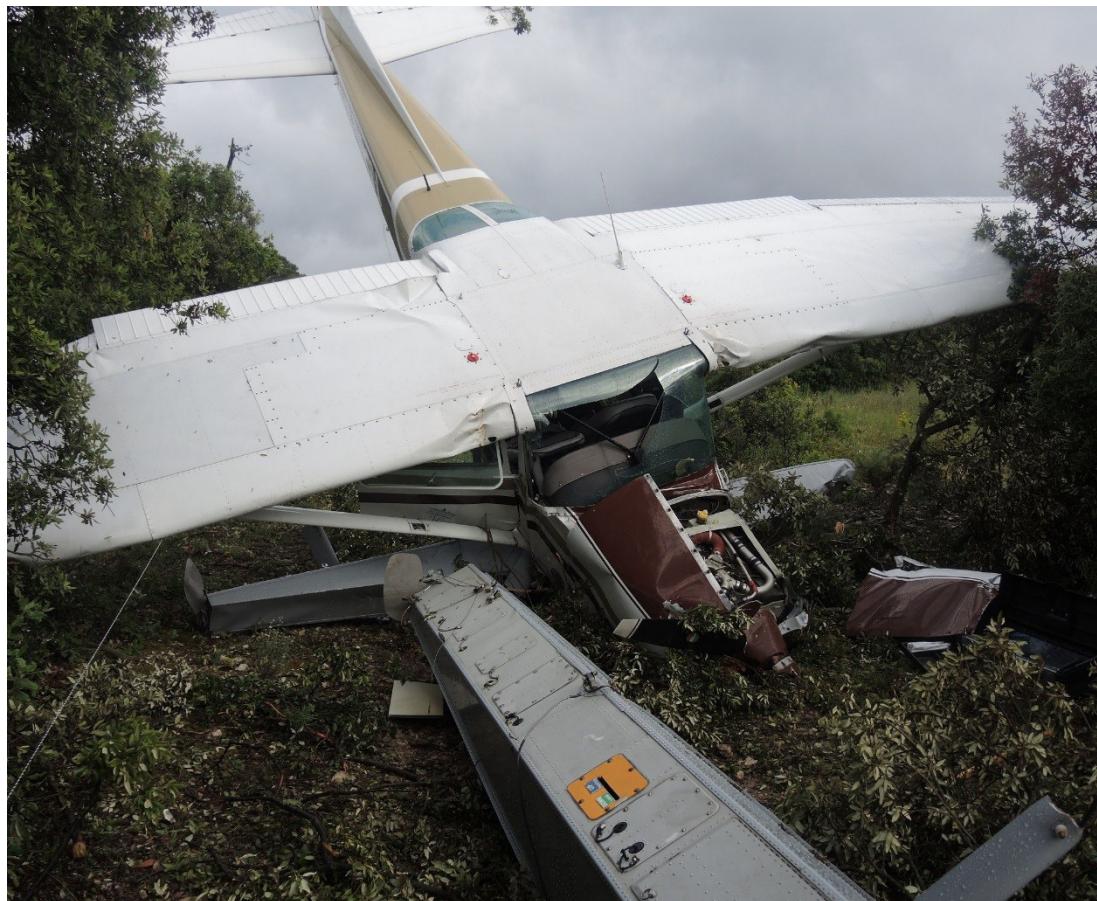
L'épave se trouve sur un chemin de terre bordé par de la végétation. Les endommagements constatés sont consécutifs à l'impact avec la végétation et le sol. Les dommages relevés sur l'hélice sont significatifs d'une absence de transmission d'un couple moteur lors de l'impact avec le sol. Le réservoir gauche est vide. Le réservoir droit contient environ 40 litres de carburant. Le sélecteur carburant est sur la position « *BOTH* ».

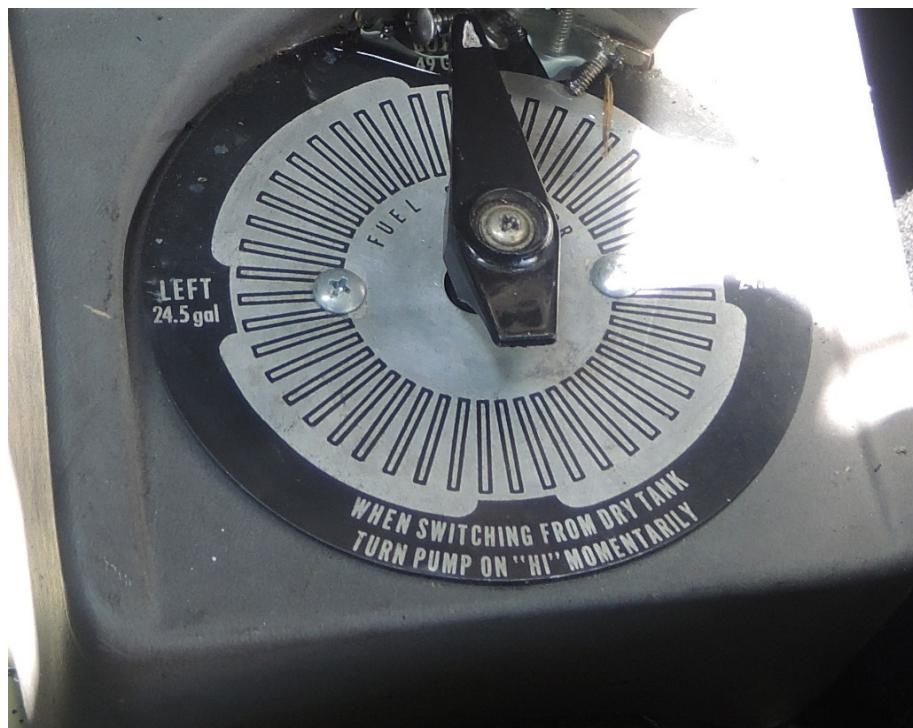
Le sélecteur carburant situé sur le plancher permet d'utiliser le réservoir droit, gauche ou les deux en même temps. Il permet également de fermer l'arrivée du carburant.

Le carburant puisé dans les réservoirs et non consommé par le moteur est renvoyé dans le réservoir droit.
