**Accident du Cirrus SR22 G3 GTS turbo
immatriculé N78TL
survenu le 27 juin 2018
à Château-Arnoux Saint-Auban (04)**

Heure	Vers 11 h 50 ⁽¹⁾
Exploitant	Privé
Nature du vol	Aviation générale, voyage
Personnes à bord	Pilote et passager
Conséquences et dommages	Aéronef détruit

Atterrissage sur une mini-bande revêtue destinée aux planeurs non compatible avec les performances de l'avion, remise de gaz, maintien du second régime, décrochage, collision avec les arbres

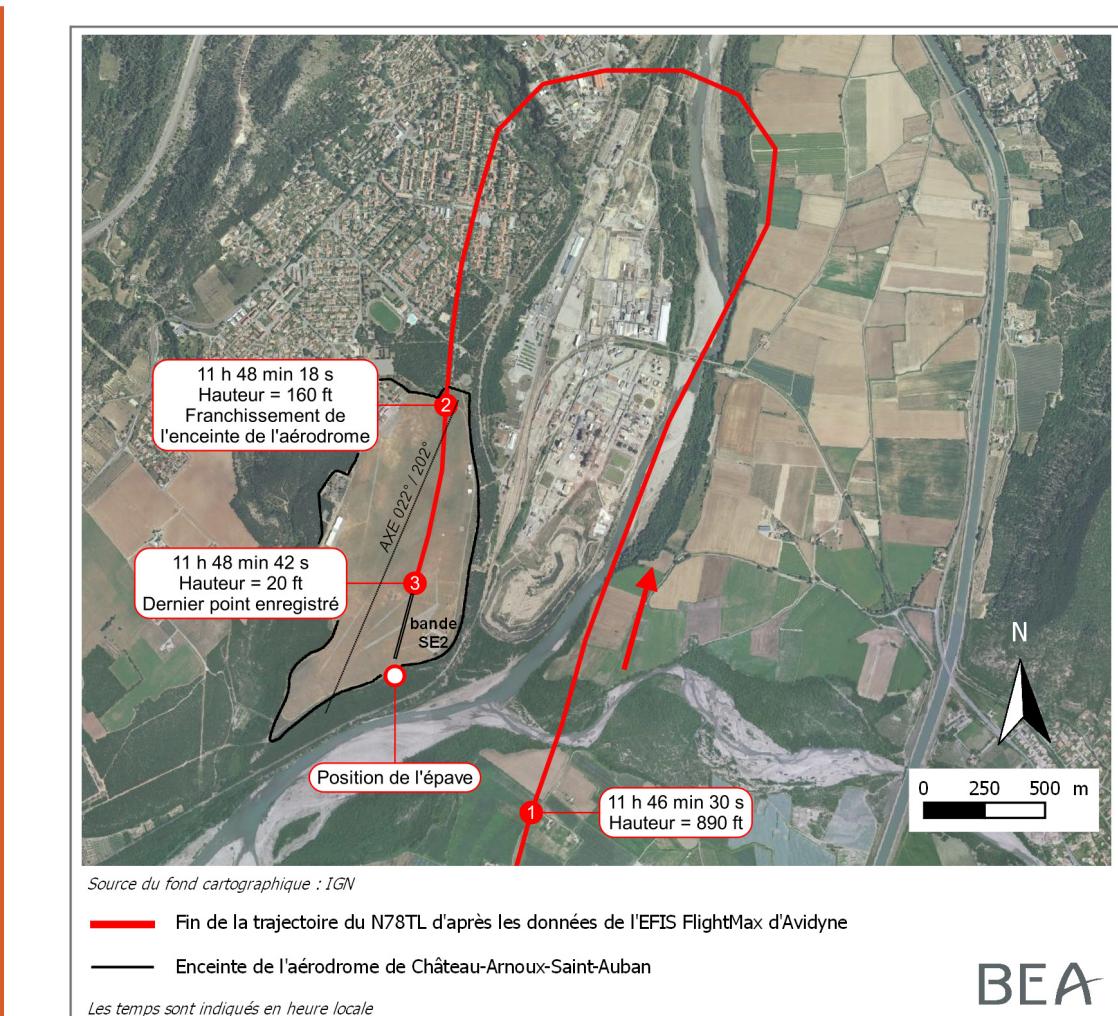
Figure 1 : fin de la trajectoire

L'avion décolle, puis, en montée initiale, heurte la cime des arbres situés en dehors de l'enceinte de l'aérodrome, sous la trouée d'envol. L'avion, amorti par les arbres dans sa chute, s'immobilise quelques mètres au-dessus du sol.

L'exploitation des données montre qu'à 11 h 48 min 18 s, l'avion survole l'enceinte nord de l'aérodrome en finale à une hauteur d'environ 160 ft (point 2 de la figure 1). La vitesse sol calculée est d'environ 80 kt à 11 h 48 min 42, dernier point enregistré (point 3 de la figure 1). L'avion se trouve alors à une hauteur de 20 ft environ, proche du seuil de la bande revêtue SE2, et à 370 mètres des arbres qui bordent l'aérodrome.

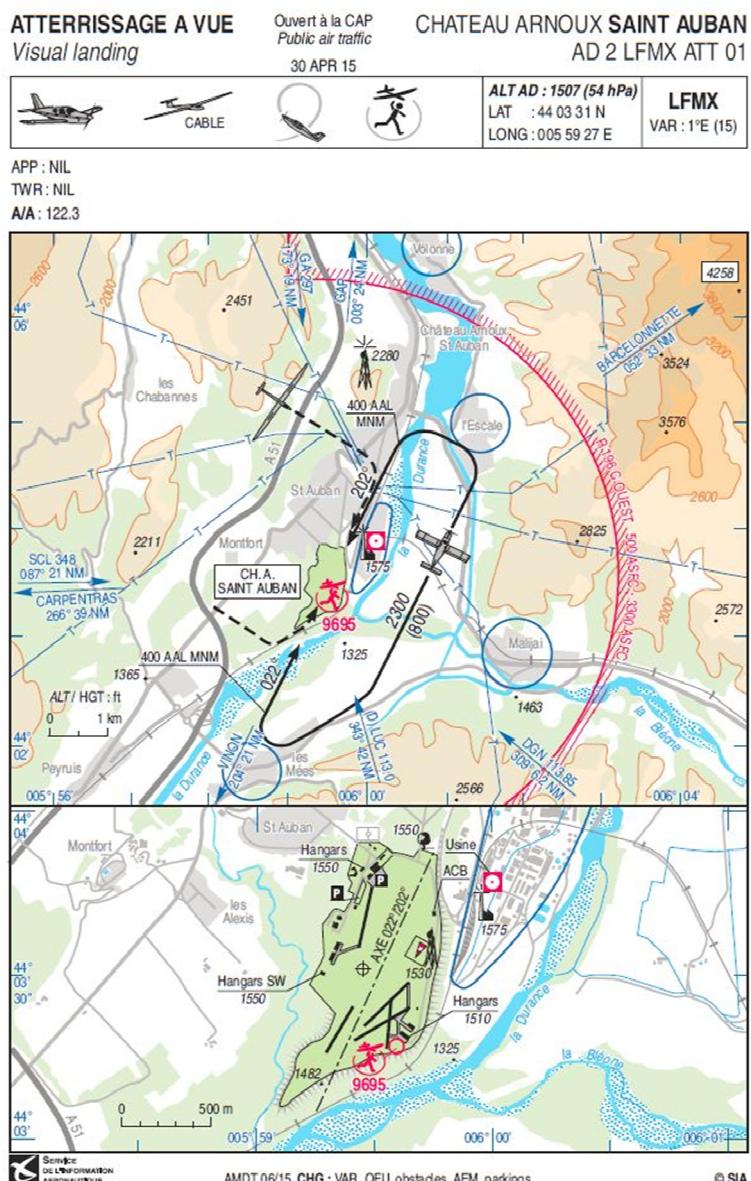
Figure 2 : extrait de la carte VAC

L'aérodrome est doté de cinq mini bandes revêtues destinées à l'envol des planeurs. Les consignes particulières de la carte VAC indiquent qu'elles sont réservées aux aéronefs basés. La bande SE2 est orientée 015°/195° et mesure 290 mètres de long pour sept mètres de large. Elle est utilisée pour les décollages face au nord des planeurs.

L'enquête a montré que le pilote n'a pas suffisamment préparé son arrivée à Saint-Auban. S'il s'avère que les dimensions du champ d'aviation étaient bien compatibles avec la distance d'atterrissement de l'avion, une lecture plus attentive de la carte VAC l'aurait alerté sur le fait que les bandes étaient réservées aux aéronefs basés et que leur longueur était bien inférieure à la distance d'atterrissement préconisée dans le manuel de vol.
