**Accident du Socata MS 880 B Rallye Club
immatriculé F-GBCR
survenu le 7 juillet 2018
à Saône (25)**

Panne d'essence lors de la montée initiale, collision avec des obstacles lors de l'atterrissement forcé

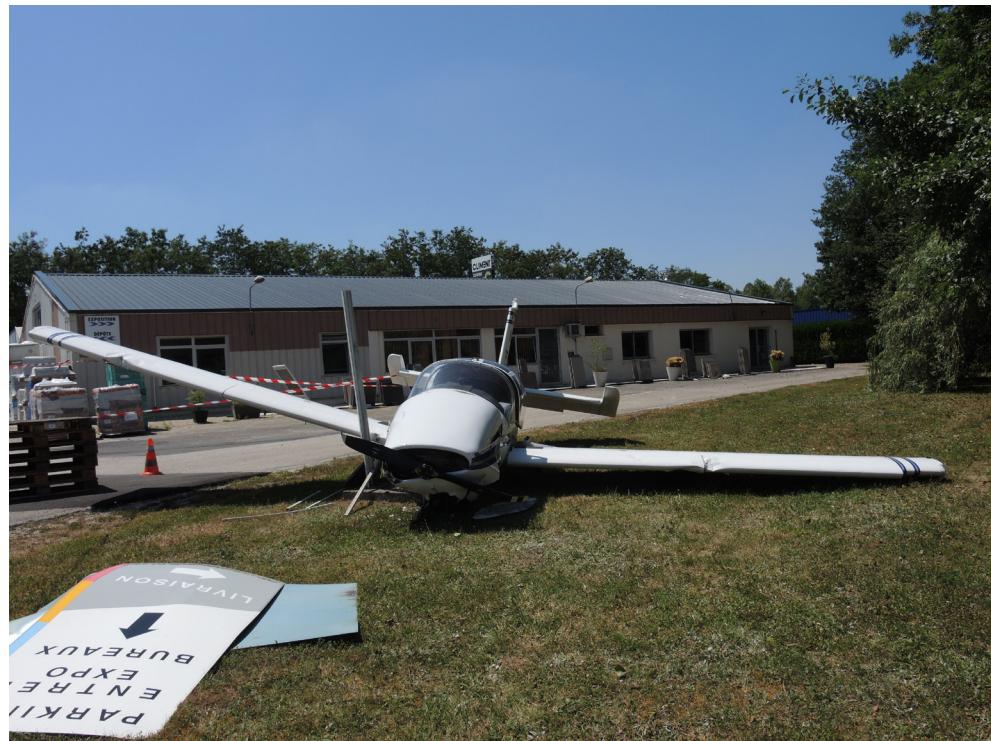
Durant la visite pré-vol, il vérifie visuellement la présence de carburant dans les deux réservoirs. Il réalise une seconde visite en commentant cette fois ses actions pour son passager qui n'a pas d'expérience du pilotage. Le décollage a lieu vers 14 h 30 de la piste 05⁽²⁾ revêtue, soit environ cinq minutes après le début du roulage. En tout début de montée initiale le moteur a des ratés. Le pilote agit sur les différentes commandes du moteur, sans résultat. Il annonce un problème moteur sur la fréquence AFIS puis dévie légèrement sa trajectoire vers la droite. L'avion percute des lampadaires puis effleure le toit d'un hangar dans le sens de sa pente, en endommageant le train d'atterrissage. Il heurte ensuite le sol dans une cour avec une assiette légèrement à piquer. Un véhicule arrivant de face est endommagé au niveau du pare-brise par le bord d'attaque de l'aile droite. La course de l'aéronef est interrompue par un poteau métallique à environ 25 m du bâtiment.

Figure 1 : photo de l'aéronef sur le site de l'accident

L'avion s'est immobilisé dans une zone d'activité commerciale composée essentiellement de hangars et de chaussées étroites. Celle-ci est située à environ 500 m de l'extrémité de piste. L'aéronef a touché le sol sur une surface en béton sur laquelle il a glissé avant de s'immobiliser sur une bande gazonnée.

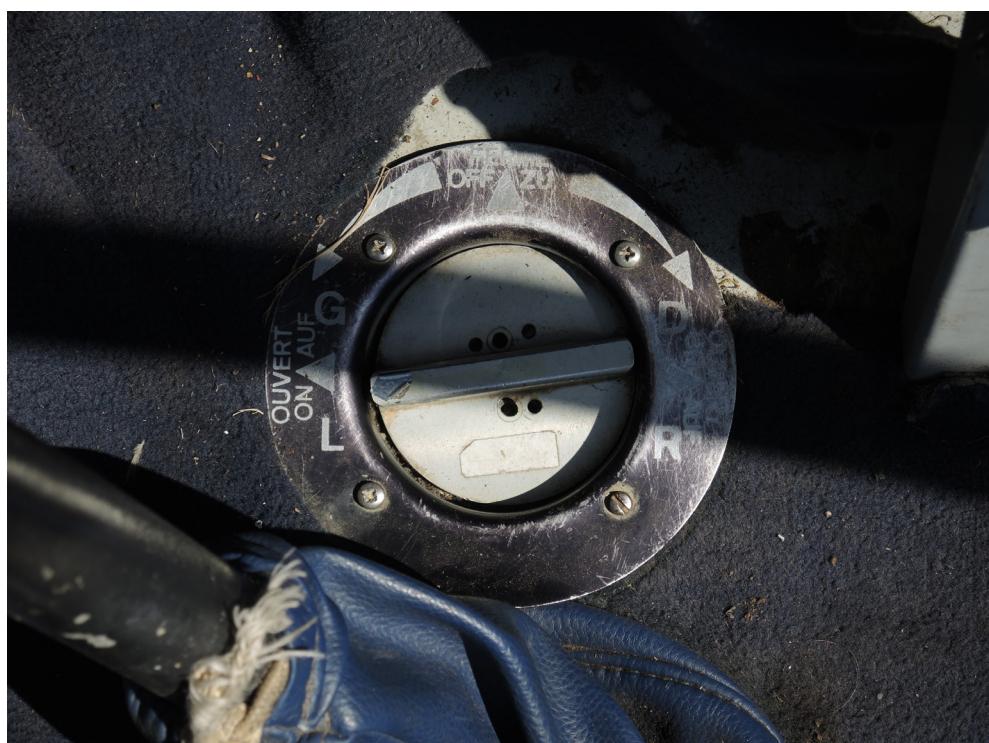
- le réservoir gauche était vide. L'aile reposant à plat sur une surface horizontale, il n'a pas pu se vider par la mise à l'air libre située en extrémité d'aile ;
- il y avait du carburant dans le réservoir droit ;
- il n'y avait pas de carburant au point bas du circuit dans la tuyauterie située entre la pompe électrique de gavage et la pompe mécanique ;
- le robinet a été retrouvé sur la position fermée mais placé ainsi par sécurité après l'accident. Les marquages du sélecteur et de son cadran étaient compréhensibles bien que partiellement effacés ou arrachés ;
- la canalisation entre le robinet et la pompe électrique s'est rompue. On a pu constater que du carburant s'écoulait lorsque le sélecteur réservoir était placé sur « *Droit* » ;
- les jauge électriques graduées en quarts de réservoir étaient en état de fonctionnement. Elles indiquaient le quasi-plein à droite et « 0 » à gauche.

Figure 2 : photo du sélecteur carburant du F-GBCRmis sur la position « Gauche » après l'accident

La diminution de la puissance délivrée par le moteur en début de montée initiale a été causée par un défaut d'alimentation en carburant. Celui-ci est consécutif à la sélection, lors de la préparation du vol, d'un réservoir ne contenant pratiquement plus de carburant utilisable.
