Accident du Planeur Rolladen Schneider LS4 immatriculé F-CADT survenu le 2 août 2018 à Thônes (74)

Collision avec le sol

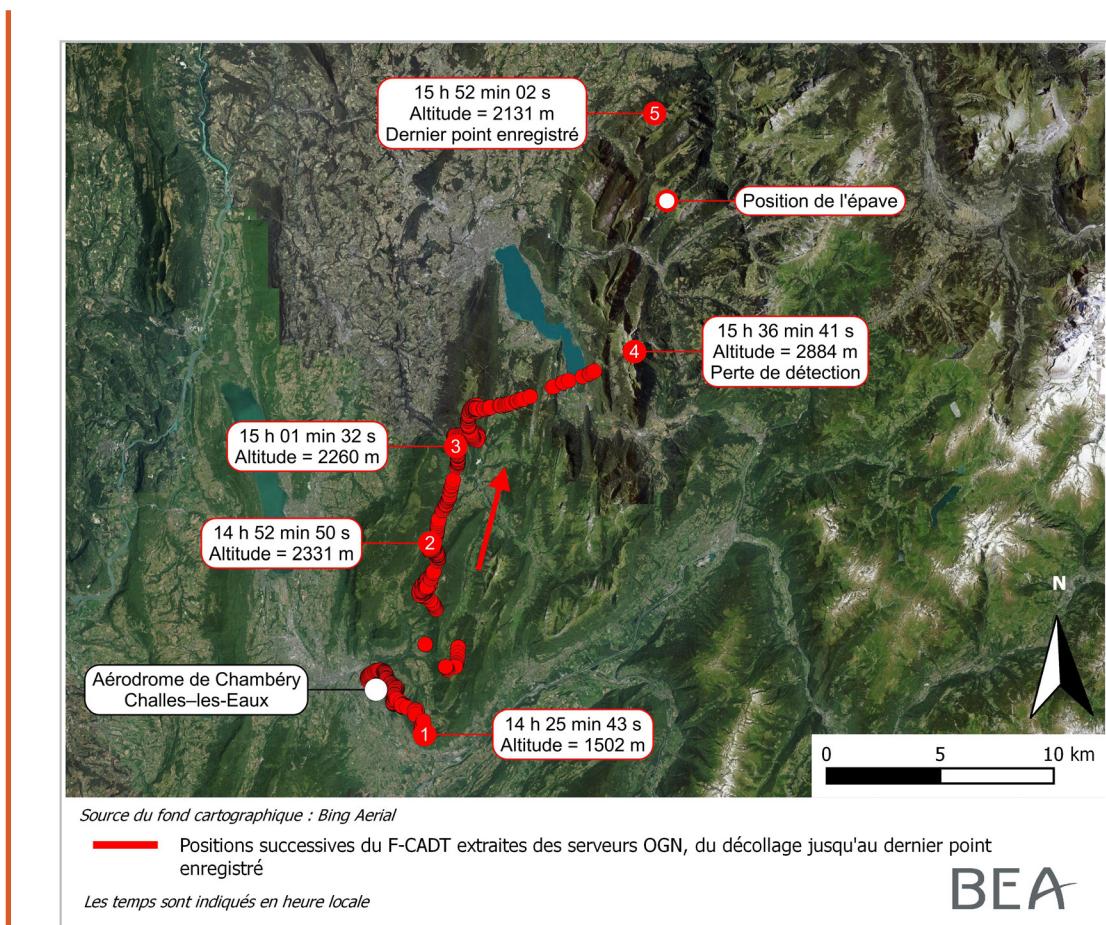
Le pilote décolle au treuil à 14 h 15 de l'aérodrome de Chambéry Challes-les-Eaux. Il prend de l'altitude sur les reliefs à l'est du terrain, puis se dirige vers le nord. Après un peu plus d'une heure de vol, il passe au sud du lac d'Annecy vers 15 h 20 à environ 2 100 m d'altitude. Le planeur est ensuite détecté quatre kilomètres plus à l'est (point **④** de la figure 1 ci-après), puis le site Glidernet perd sa trace pendant quinze minutes. Les derniers points enregistrés sont à vingt-et-un kilomètres au nord-est des précédents et à 2 130 m d'altitude environ. L'épave est retrouvée huit kilomètres plus au sud sur le flanc d'une montagne, à 1 800 m d'altitude.

Figure 1 : positions successives du F-CADT
