Accident

de l'ULM multiaxe Dynamic WT9 identifié **68ADW**
 et du planeur Centrair 101A Pégase immatriculé **F-CGOT**
 survenu le 19 août 2018
 à Colmar Houssen (68)

Passage en position haute du planeur lors du décollage en remorqué, perte de contrôle de l'ULM, collision avec la piste, incendie

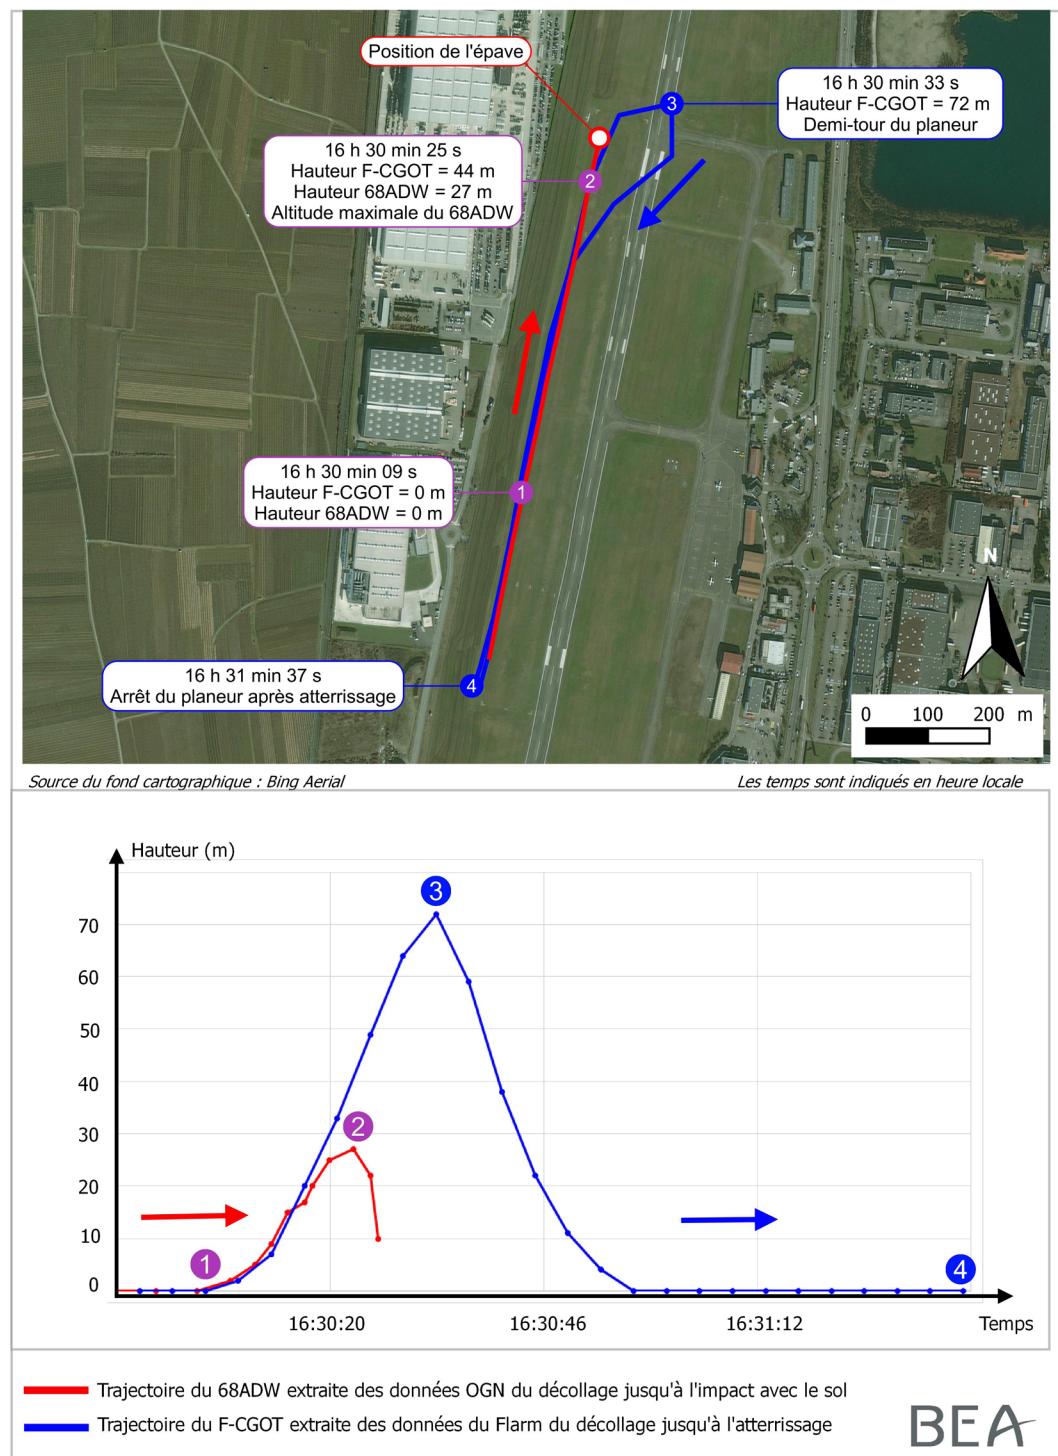
Figure 1 : trajectoires de l'ULM et du planeur

Lors du décollage, le second de la journée pour le pilote du planeur, celui-ci passe en position haute et la pilote de l'ULM remorqueur demande sur la fréquence « *tu fais quoi ?* ». Le contrôleur en poste constate à ce moment une différence d'altitude d'une dizaine de mètres environ entre les deux aéronefs qui sont à une trentaine de mètres de hauteur, puis voit l'ULM prendre une attitude à piquer de plusieurs dizaines de degrés. L'ULM remorqueur perd rapidement de l'altitude, le câble de remorquage se rompt, puis l'ULM entre en collision avec le sol au niveau du seuil de piste 19. Un incendie se déclenche peu après.

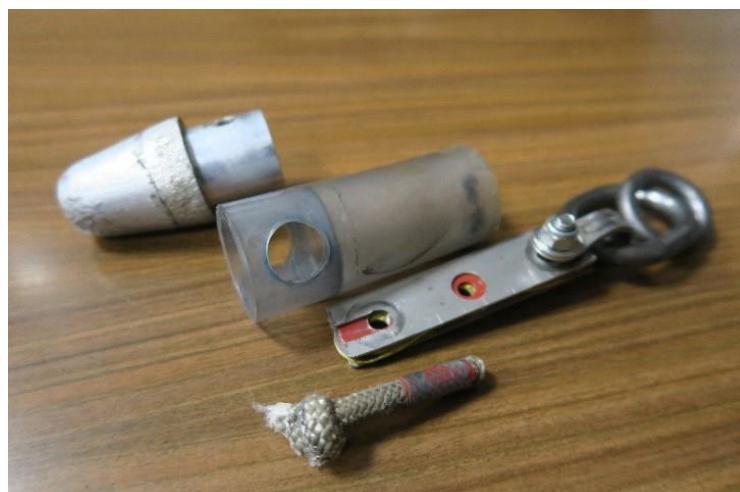
Figure 2 : extrémité du câble de remorquage, fusibles et gaine porte-fusible

Le câble de remorquage était rompu à l'extrémité côté planeur, au niveau du nœud à l'intérieur de la gaine porte-fusible (Figure 2). Les fusibles sont intacts et en place dans la gaine, ils ont été retrouvés à proximité du planeur, à l'extrémité de la piste 19 non revêtue (voir point 4 Figure 1).

L'utilisation de fusibles plus résistants que ceux préconisés par le constructeur a retardé la désolidarisation de l'attelage. Celle-ci a pu survenir alors que l'ULM avait déjà pris une attitude à piquer prononcée.

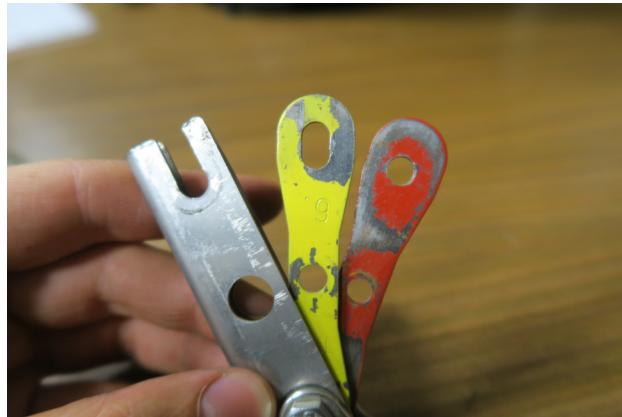
Figure 3 : fusibles de l'attelage

Deux fusibles étaient installés sur le câble de remorquage, un fusible de travail (rouge, de marque Tost de 750 daN) et un de réserve⁽⁶⁾ (jaune, de marque Tost de 400 daN), voir Figure 3.

Le club a fait évoluer sa politique d'utilisation des fusibles en raison de ruptures jugées intempestives survenues les années passées. Étaient utilisés au début de la mise en place du WT9, des fusibles de 300 daN, puis à la suite de ruptures, des fusibles de 400 daN. Après certaines ovalisations des trous de fixation, le club a décidé d'installer des fusibles de 750 daN. L'olive contenant les fusibles ne permettant pas d'installer un fusible de travail et un de réserve à 750 daN, le club a choisi un fusible de réserve de valeur inférieure.

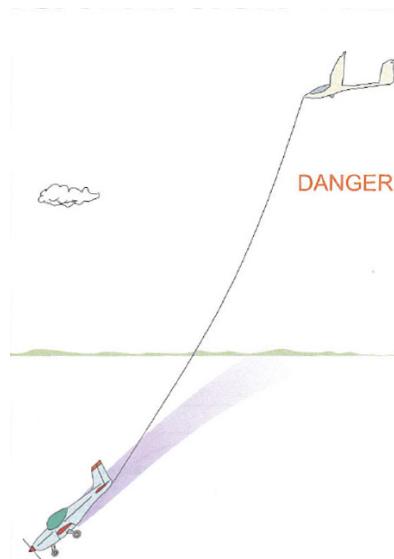
Figure 4 : danger de la position haute

« Si votre planeur monte trop haut derrière l'avion, cette position peut devenir rapidement très dangereuse. En dépassant une certaine limite déterminée par l'efficacité de la gouverne de profondeur de l'avion remorqueur, vous pouvez entraîner tout l'attelage dans un piqué incontrôlable qui risque de se terminer au sol. [...] »

Lorsque le pilote a détecté la position haute, ses actions au manche ne lui ont pas permis de revenir au niveau de l'ULM. La sortie des aérofreins a renforcé la déstabilisation de l'ULM en augmentant la tension sur le câble de remorquage.

« N'hésitez pas : piquez pour détendre le câble sans sortir les aérofreins et larguez » est une mesure efficace pour la gestion de ce risque.

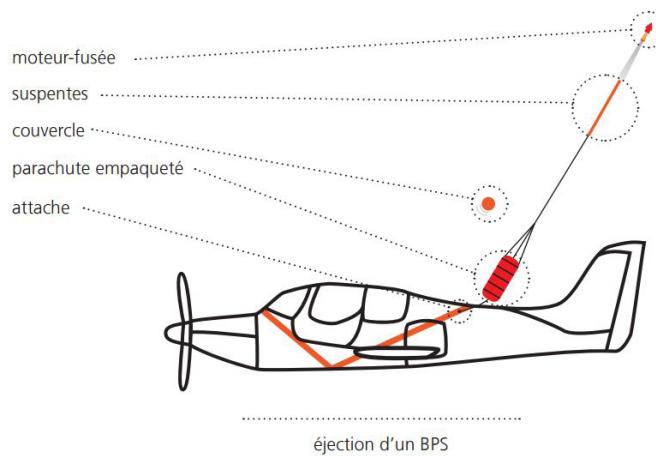
Figure 5 : schéma d'un exemple de dispositif BPS

L'ULM 68ADW était équipé d'un parachute de secours⁽¹³⁾, permettant à l'aéronef de rejoindre le sol en sécurité à la suite d'une situation d'urgence. Le parachute de secours est équipé d'un système d'extraction pyrotechnique déclenché par une action sur la poignée située en poste de pilotage (voir Figure 5). Le dispositif de déclenchement contient des matières explosives et son déclenchement intempestif suite à un accident constitue un danger pour les personnes se trouvant sur le site de l'accident.

Lors de l'événement, un pompier est intervenu avec le camion de service quelques minutes après l'accident. Celui-ci n'était pas en activité mais était toutefois présent sur le terrain à titre privé⁽¹⁴⁾. Il avait connaissance de l'existence du BPS et indique que le système pyrotechnique du parachute s'est déclenché pendant son intervention. Le parachute ne s'est pas déployé mais la fusée est montée jusqu'à environ cinq mètres au-dessus de l'ULM.

Le BEA tient ici à rappeler le risque encouru à intervenir sur une épave d'aéronef équipé d'un parachute balistique de secours sans précaution préalable visant à s'assurer de la désactivation du système. En cas d'opération de secours aux personnes, il est important d'identifier et d'éviter la zone de déclenchement du dispositif pyrotechnique ou la trajectoire de sortie de la fusée extractrice.
