Accident du SCHLEICHER - ASW17
immatriculé F-CBIP
survenu le 26 août 2018
à Frontenay (69), altitude 310 m

Perte de contrôle en vol, collision avec le sol

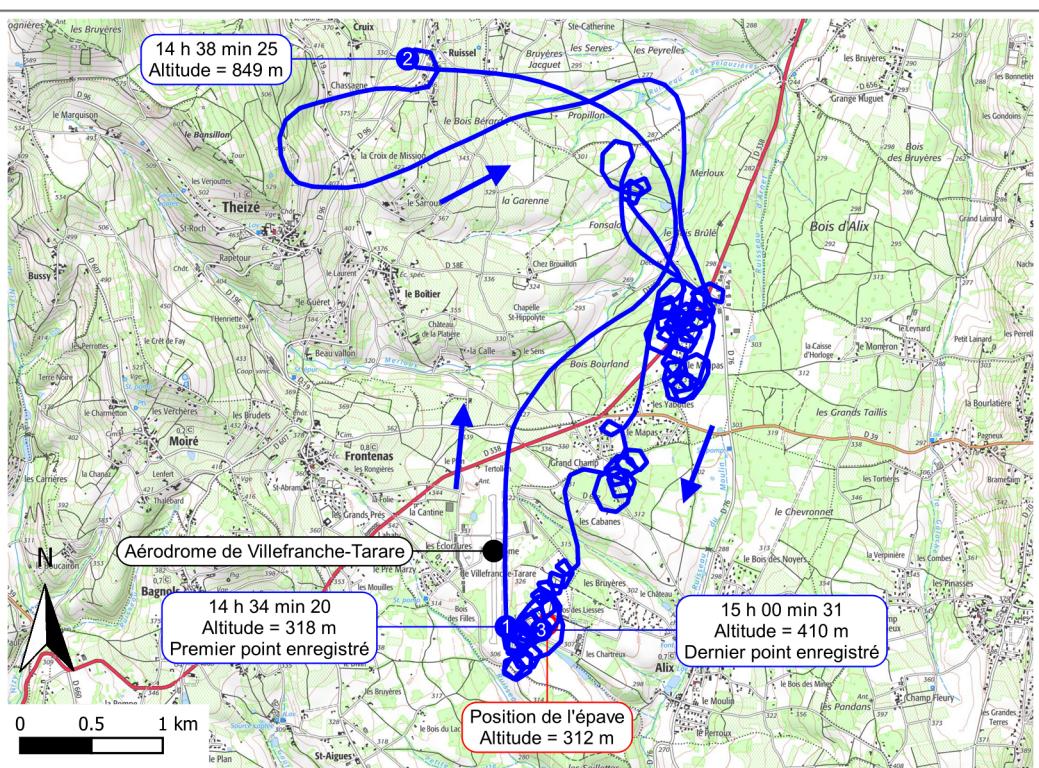
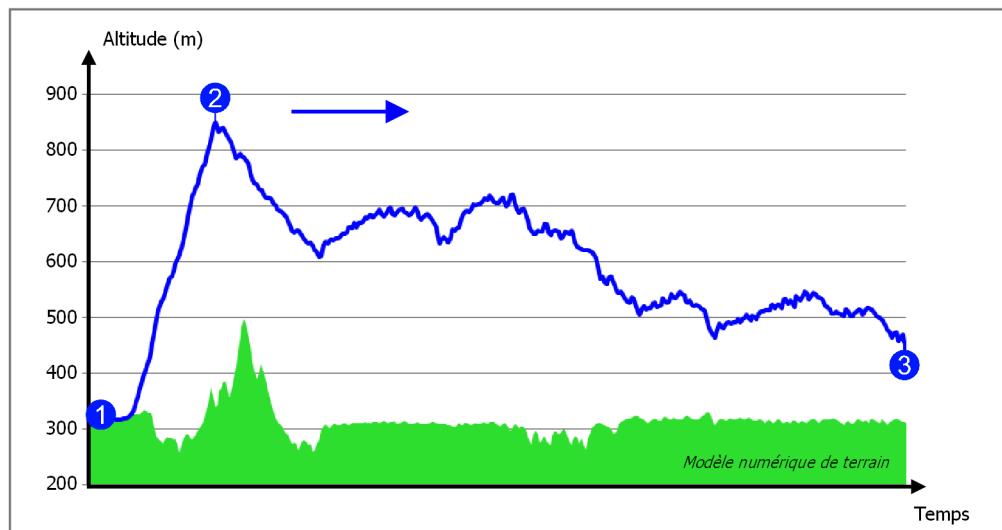
Figure 1 : trajectoire du planeur

Trajectoire du F-CBIP extraite du calculateur LX Flarm Mini Box et complétée par les données de l'Open Glider Network, du premier au dernier point enregistré

Les temps sont indiqués en heure locale
