Accident de l'hélicoptère Airbus AS350-B3e, équipé d'un Bambi Bucket⁽¹⁾ type 1821 immatriculé **F-OFML** survenu le 24 janvier 2019 à Sainte-Rose, île de La Réunion (974)

Accrochage des suspentes du Bambi Bucket⁽³⁾ dans le rotor anti-couple lors d'un vol de lutte anti-incendie, atterrissage d'urgence

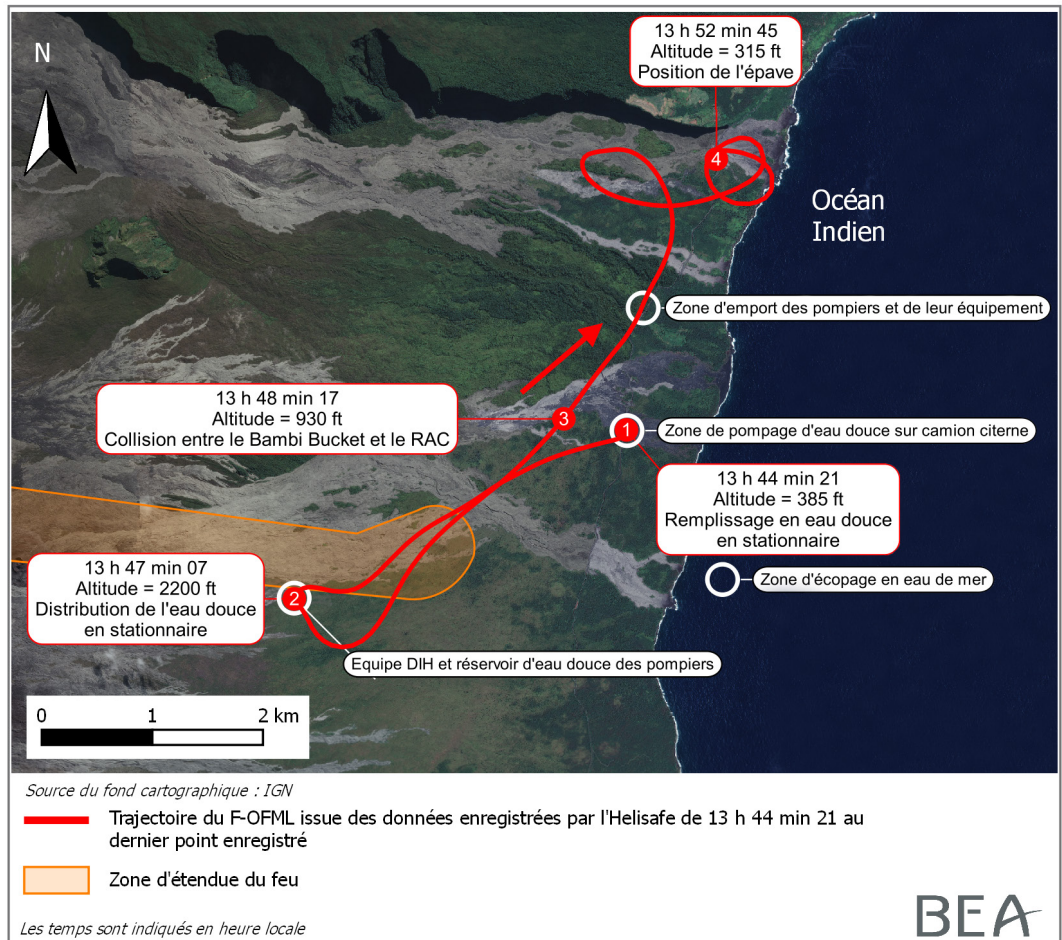
Figure 1 : trajectoire du vol entre le dernier avitaillement en eau et l'atterrissage d'urgence

Après avoir livré son chargement d'eau douce dans une cuve située à 2 200 ft sur le front principal du feu (voir point ② sur la figure 1 ci-après), l'hélicoptère se dirige vers la zone d'avitaillement en eau douce située à quatre kilomètres à une altitude de 385 ft, en contrebas au nord-est de la zone de l'incendie (voir point ① sur la figure 1).

À 13 h 48 min 17 (point ③) lors de ce transit, alors qu'il passe 930 ft d'altitude en descente, le pilote perçoit un bruit et perd simultanément l'efficacité des palonniers. Après avoir déclaré un « MAYDAY » sur la fréquence de travail, le pilote poursuit son vol⁽⁵⁾ pour trouver une zone propice à un atterrissage d'urgence. Il atterrit à 13 h 52 min 45 (point ④) sur une ancienne coulée de lave du volcan, à proximité de la route du littoral et éteint le moteur.

Le pilote constate que les suspentes du Bambi Bucket sont enroulées dans le RAC⁽⁶⁾ dont les pales sont rompues.

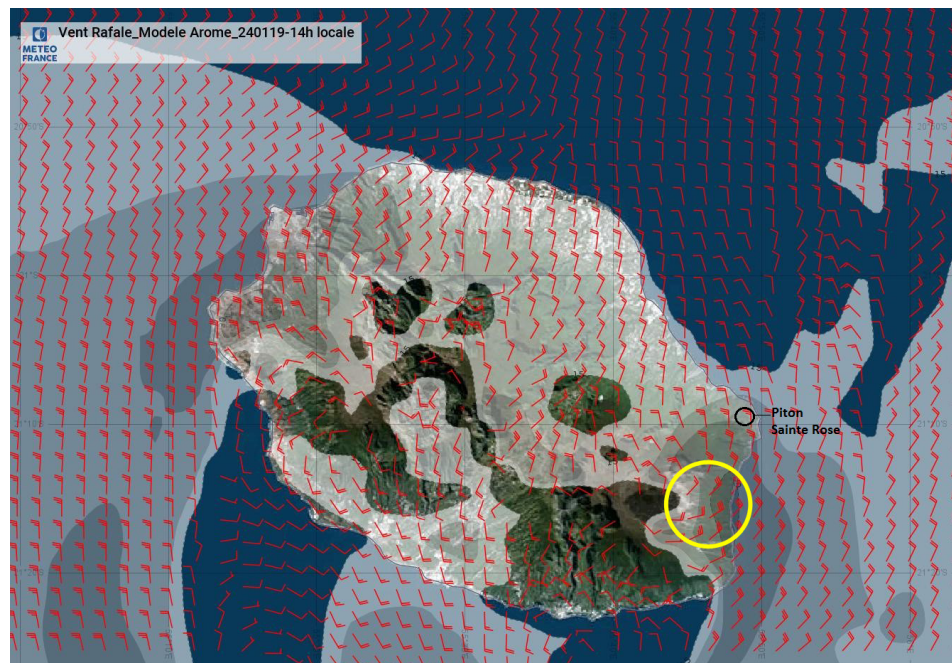
Figure 2 : vent prévu par le modèle Arome Océan Indien de Météo-France le 24/01/2019 (le cercle jaune correspond à la zone d'intervention des hélicoptères, le cercle noir correspond à la station météo de Gros-Piton-Sainte-Rose)

La région de Sainte Rose se trouvait sous un régime de vent soutenu de nord-est avec des rafales estimées selon le modèle Arome Océan Indien de Météo-France (figure 2) à 30 kt. Le ciel était clair à peu nuageux et la visibilité était supérieure à 10 km hormis sur la zone de l'incendie où elle était altérée par les fumées.

Les relevés de la station météorologique de Gros-Piton-Sainte-Rose située à dix kilomètres du lieu de l'accident montrent un vent du 340° pour 27 kt à l'heure de l'événement.

L'incendie, de par le dégagement de chaleur, génère son propre vent et de la turbulence. Les reliefs très marqués des abords du volcan génèrent des turbulences d'autant plus fortes que la force moyenne du vent est forte. Tous ces éléments peuvent expliquer les divergences de vent entre les indications fournies par le pilote, Météo-France et les paramètres enregistrés par les systèmes embarqués.

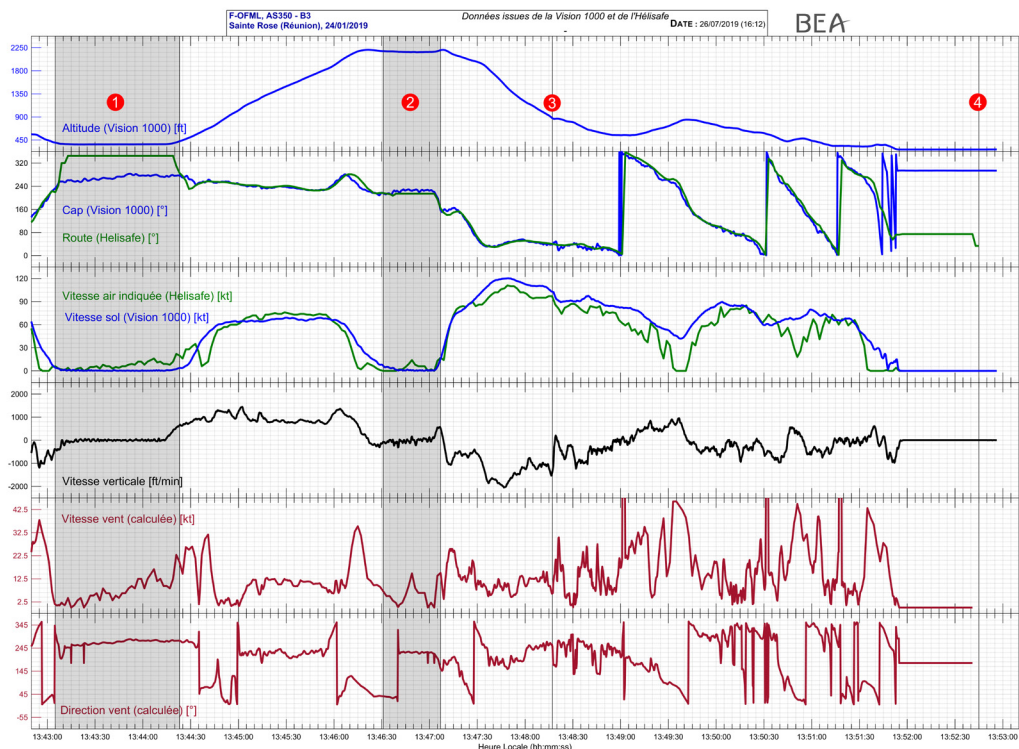
Figure 3 : extraits des paramètres

Les paramètres de vol et de vent calculés par les deux systèmes d'enregistrement indépendants présents à bord (figure 3) montrent que l'hélicoptère évoluait dans une masse d'air très turbulente.

Les images et le bruit ambiant du cockpit issus du système Vision 1000 ont pu être exploités : au moment du bruit correspondant à l'impact (figures 1 et 3, point 3) de l'équipement de lutte contre l'incendie avec les pales du RAC, l'hélicoptère avait une trajectoire relativement rectiligne, une vitesse indiquée d'environ 100 kt, et une vitesse verticale en descente d'environ 1 300 ft/min. Concomitamment, l'alarme⁽¹⁷⁾ « TGB CHIP » est apparue de façon fixe au tableau d'alarmes. Rien d'anormal n'était signalé dans le cockpit avant cet événement.

Les paramètres extraits des équipements Vision 1000 et Helisafe montrent qu'à l'instant de la collision, l'hélicoptère volait à une vitesse indiquée de 97 kt, une vitesse verticale de -1 230 ft/min avec un vent calculé de 207° pour une force de 6 kt et dans un environnement particulièrement turbulent.

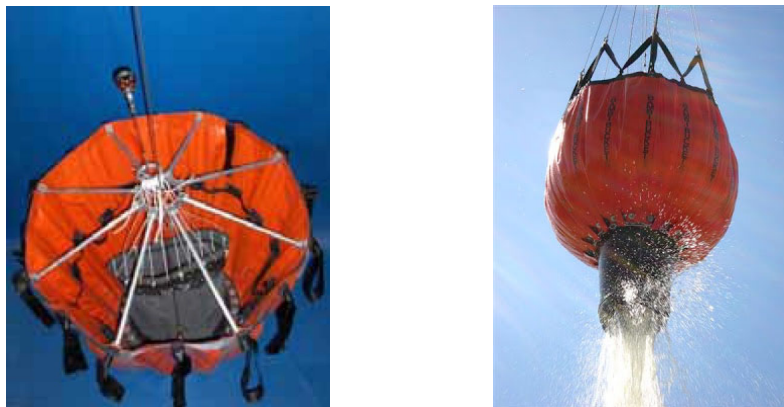
Figure 4 : Bambi Bucket prêt à l'écopage avec la vanne en position rentrée (à gauche) et en cours de largage avec la vanne déployée (à droite)

Le système d'écopage et de largage d'eau Bambi Bucket (figure 4) de type 1821 est fabriqué par la société canadienne SEI Industries et installé sur l'hélicoptère sous STC⁽¹⁸⁾. La longueur totale de ce modèle de Bambi Bucket est de 4,70 m (chaussette déployée). Sa contenance maximale est de 820 l d'eau et sa masse à vide de 40 kg.

Le largage de l'eau se commande par un bouton poussoir situé sur la commande de pas cyclique. Il libère un câble qui permet à une vanne de vidange en textile (la chaussette) de se déployer sous le poids de l'eau. Après le largage, un ressort rappelle automatiquement le câble et la chaussette à leurs positions initiales en vue d'un nouvel écopage.

Le manuel du fabricant de cet équipement indique à la section 3 que la longueur de l'équipement doit être vérifiée pour que celle-ci (chaussette déployée) soit plus courte d'au moins 6 inch (15 cm) que la longueur entre le crochet et les pales du RAC. Le respect de cette consigne impose donc soit d'attacher le Bambi bucket directement au crochet de l'hélicoptère, soit au bout d'une élingue d'une longueur minimum de 50 ft (15 m). Le fabricant indique à la section 4 une vitesse maximale à ne pas dépasser avec cet équipement de 80 kt et recommande que l'approche de cette vitesse maximale doit être abordée avec précaution par le pilote.

L'indication d'une longueur d'élingue de cinq mètres dans le MAP de la société a été modifiée depuis l'accident. L'utilisation d'élingues d'une longueur minimale de quinze mètres a été mise en application dès le lendemain de l'accident.
