**Accident** du Reims Cessna 150  
immatriculé **F-BXQZ**  
survenu le 16 mars 2019  
à Millas (66)

**Panne d'essence lors d'un exercice, atterrissage forcé  
en campagne, en instruction**

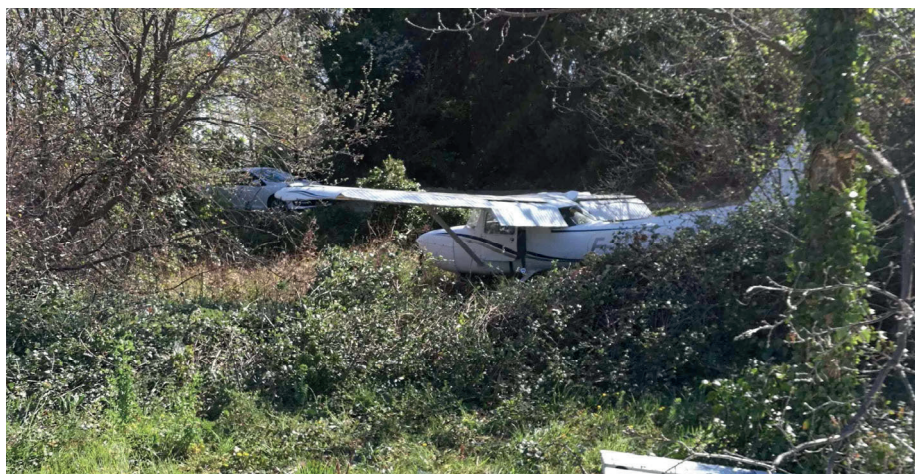
L'instructeur et l'élève-pilote décollent pour un vol d'instruction dans le cadre de la délivrance de la licence PPL. La leçon du jour consiste à observer le comportement de l'avion lors de la sortie des volets. Après dix minutes de vol, à 2 000 ft, l'instructeur prépare l'avion en configuration atterrissage. Il décide de faire visualiser le plan de descente à son élève. En descente, passant 1 000 ft, il demande à cette dernière d'afficher une assiette à cabrer et de mettre la pleine puissance. L'instructeur indique que le moteur a alors des ratés puis ne délivre plus de puissance. Il atterrit d'urgence dans une clairière. Lors de l'atterrissage, l'aile droite heurte un arbre.

Au sol on retrouve douze litres de carburant dans les réservoirs.

L'instructeur a décollé avec une quantité de carburant équivalente à environ une heure de vol. Cependant seuls dix litres de carburant étaient utilisables dans toutes les conditions de vol. Lors des évolutions, le pilote a été confronté à un désamorçage du circuit carburant qui a conduit à la perte de puissance du moteur.

La zone retenue ne permettait pas d'effectuer un atterrissage forcé sans heurter des arbres.
