Accident du Robin - DR400 - 140B
 immatriculé **F-GJZT**
 survenu le 10 août 2019
 à Ceyssac (43)

Arrêt moteur en vol, atterrissage en campagne

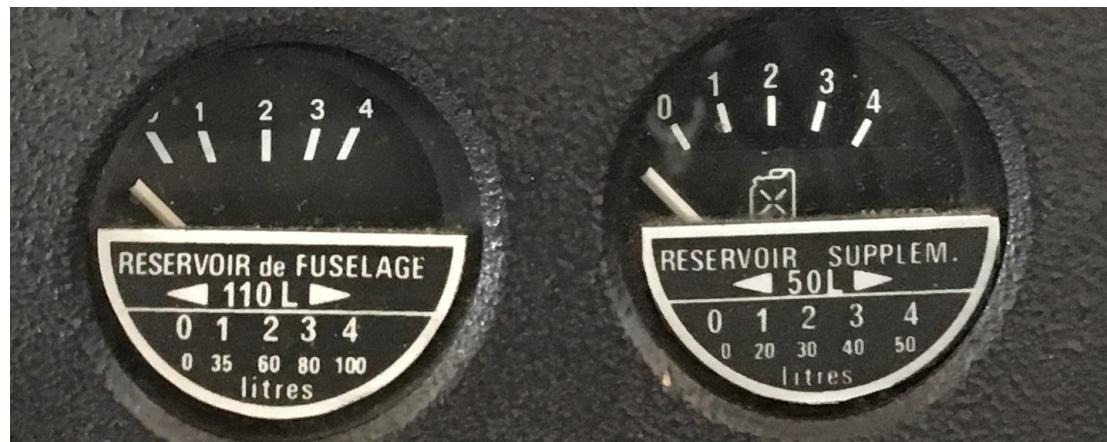
Figure 1 : Indicateurs de quantité de carburant des deux réservoirs

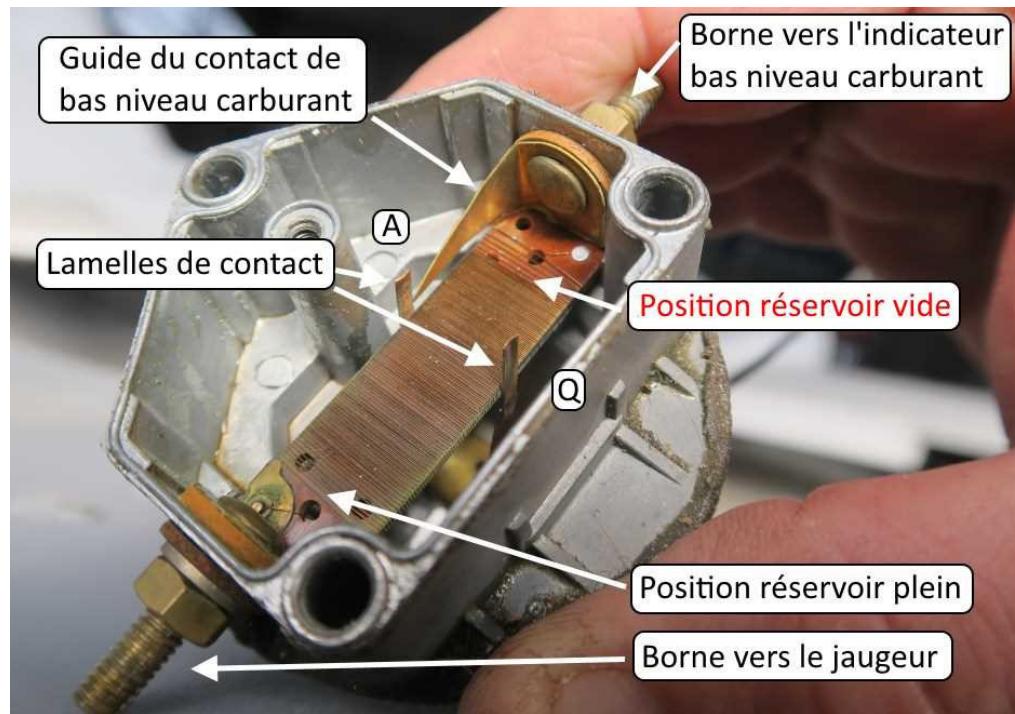
Figure 2: Intérieur du transmetteur de quantité carburant

L'examen interne du transmetteur montre que la lamelle (A) (voir figure 2) vient buter sur la pointe du guide assurant le contact de bas niveau au lieu de glisser le long de ce dernier. Les deux lamelles étant solidaires du bras porte flotteur, la position de la seconde lamelle (Q) qui transmet l'information de quantité carburant est elle aussi figée. L'information transmise à l'indicateur se figeait à environ un quart de capacité réservoir même si la quantité de carburant était moindre.

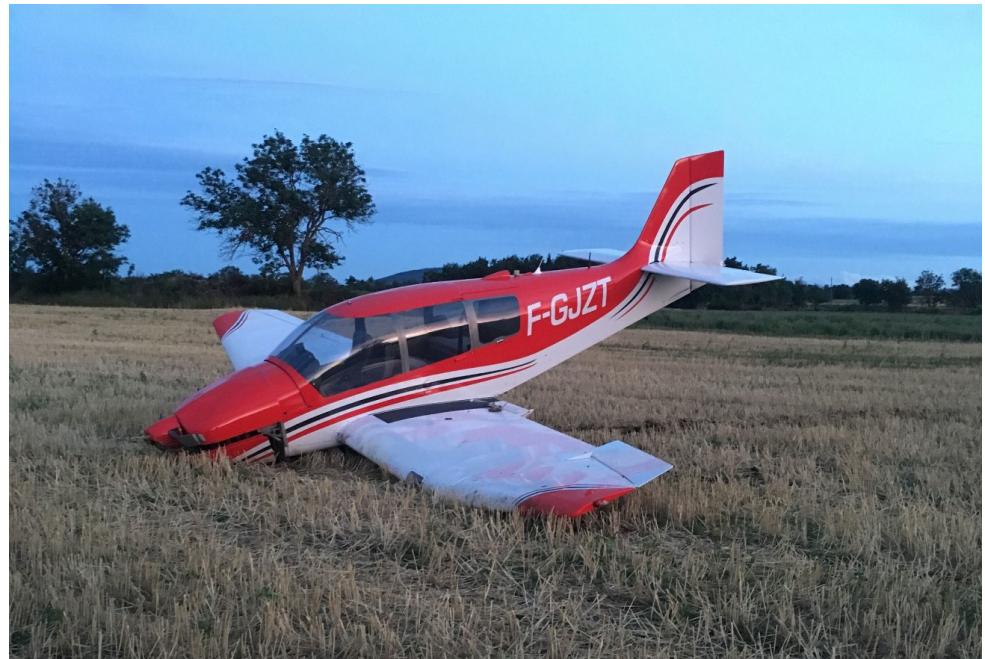
Le site de l'accident se situe dans un champ de blé moissonné récemment à une altitude de 2 800 ft. La trace laissée par l'avion, dans le sol meuble, lors de l'atterrissement est orientée au nord-est. La distance entre le point d'impact initial et la position finale de l'avion est d'environ 20 m.

Figure 3 : Avion sur le site de l'accident

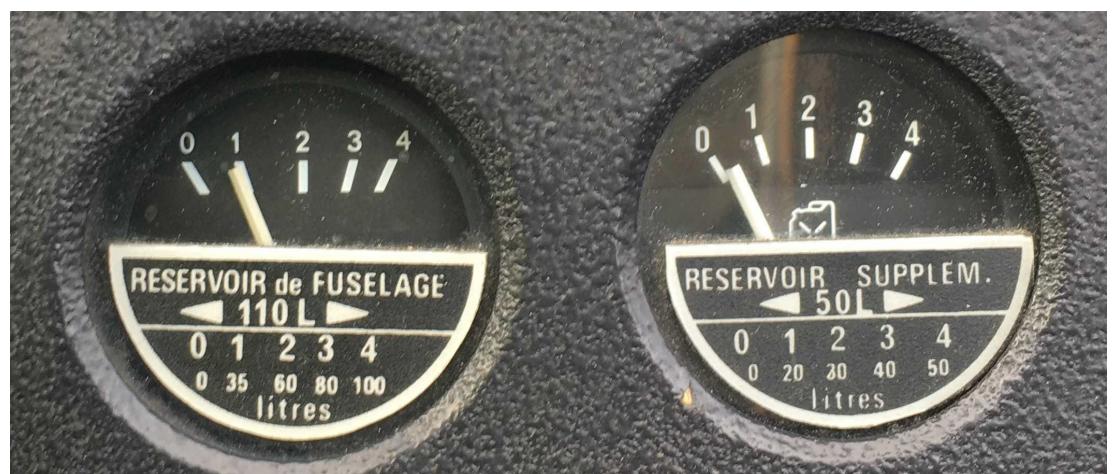
L'examen de l'avion montre que le moteur ne délivrait pas de puissance lors de l'atterrissement, que les deux réservoirs (central et supplémentaire) étaient vides. L'aiguille de l'indicateur de quantité de carburant du réservoir central se situait juste en dessous de la graduation « 1 » et celle de réservoir supplémentaire était sur la graduation « 0 ».

Figure 4 : Position des aiguilles à la mise sous tension avec les deux réservoirs vides

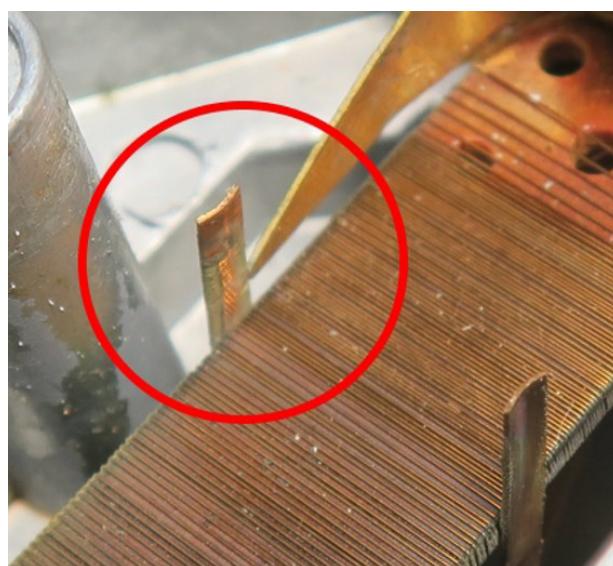
L'examen du jaugeur carburant a mis en évidence un dysfonctionnement de ce dernier. Le bras porte flotteur ne pivotait pas sur toute la plage normale de course. Le bras restait figé au dernier quart de la course.

Des traces d'oxydation sont également visibles sur la pointe du guide assurant le contact bas niveau et sur les tranches des lamelles. Cette oxydation ne permettait probablement pas la conductivité électrique et l'allumage du voyant bas niveau.

Figure 5 : Détail de l'anomalie de fonctionnement
