Etude

Déstabilisation à l'atterrissage

Bureau d'Enquêtes et d'Analyses
pour la sécurité de l'aviation civile

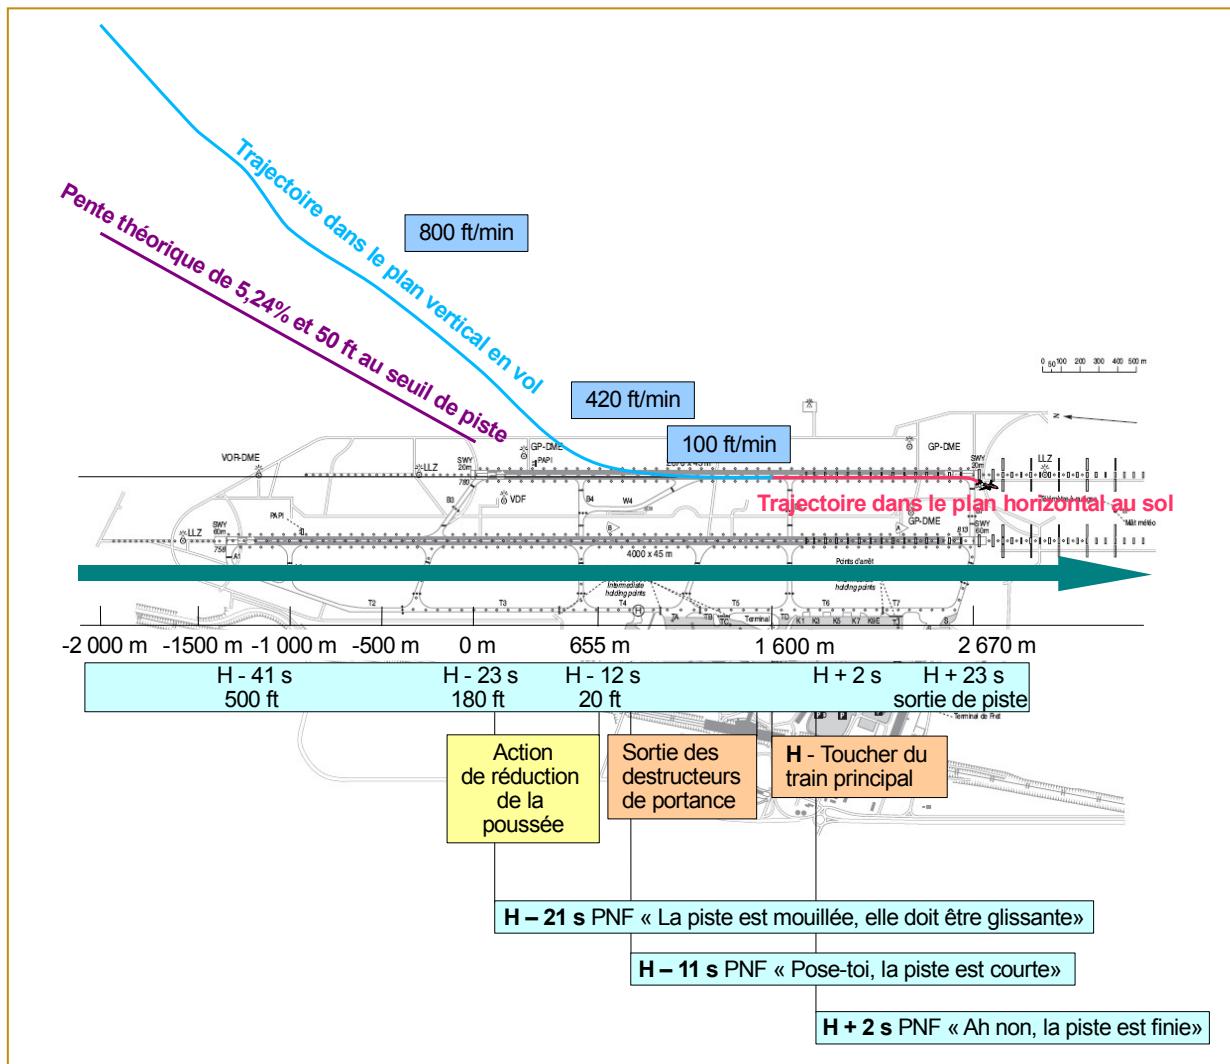
**Sortie longitudinale de piste d'un B737-800, immatriculé 7T-VJL,
à Lyon Saint-Exupéry le 17 mars 2001 à 9 h 35 UTC⁽³⁾**

L'avion passe 250 ft au-dessus de l'altitude de passage à 4 NM du seuil. Il reste au-dessus du plan au cours de la finale.

Sans réaction de l'équipage, l'excédent de hauteur déplace le point d'aboutissement de 800 m.

Le PF n'adapte pas son arrondi aux circonstances. L'avion perd 16 kt au cours de l'arrondi et touche à environ 1500 m du seuil.

Etant données sa vitesse résiduelle et la longueur de piste restante, l'avion ne pouvait plus s'arrêter sur la piste.

L'approche n'était pas stabilisée du fait d'un contrôle inapproprié du plan de l'approche classique alors qu'il n'y a pas eu de variation significative des paramètres météorologiques. Après le passage du seuil, le PF a subi le décalage du point d'aboutissement, il a débuté l'arrondi sans prendre en compte l'excédent d'énergie de l'avion en regard de sa position. Lors de l'arrondi, il ne disposait pas de repères permettant de se positionner par rapport à l'extrémité de la piste. Le CdB, peu attentif au déroulement de l'approche, n'a pas créé un cadre favorable à une remise en question de l'approche et de l'atterrissage. La confusion a régné après le toucher des roues.

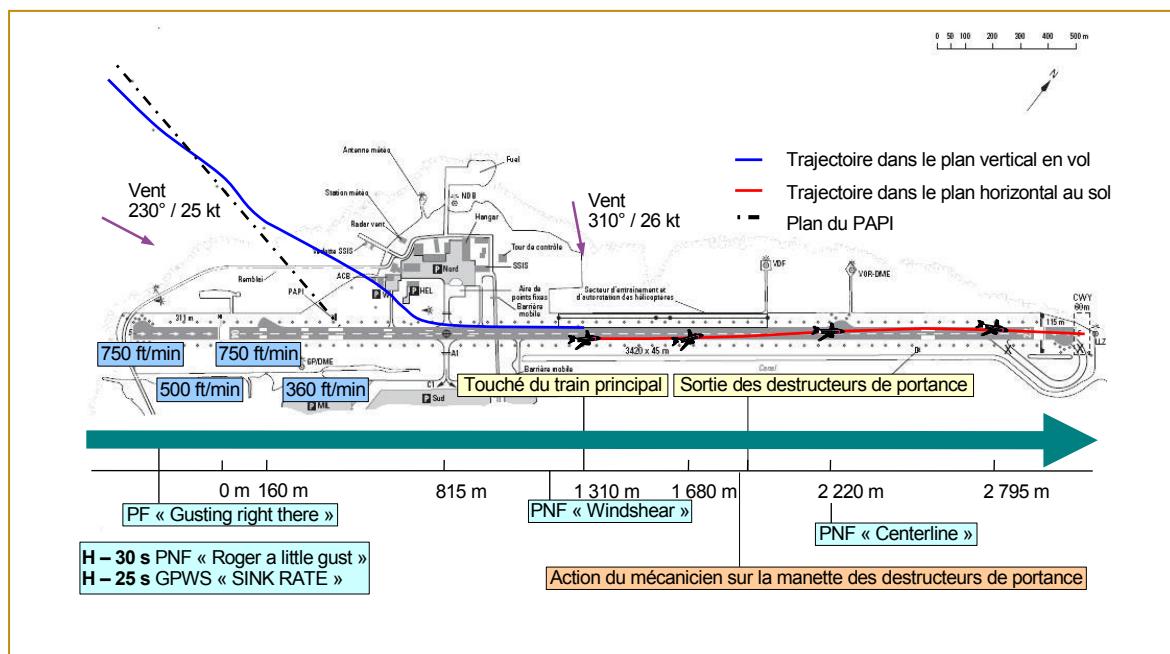
Sortie longitudinale de piste d'un DC10-10 immatriculé N132AA, de nuit, à Tahiti Faa'a le 24 décembre 2000 à 9 h 52 UTC

Il s'écoule cinq secondes entre l'annonce radiosonde 10 ft et la réduction de poussée. Le toucher du train principal intervient deux secondes après la réduction de poussée, à Vref + 13 kt. La poussée résiduelle entraîne une augmentation de la distance de plané ; le gradient de vent provoque l'augmentation de la vitesse air. Le point de toucher des roues se décale d'environ 900 m. Durant le plané, l'avion se déporte à droite.

Lors du toucher du train principal, les inverseurs de poussée se déploient. Les destructeurs de portance, bien qu'armés, ne sortent pas automatiquement.

Cette non-sortie des destructeurs de portance n'est pas annoncée par l'OMN ou le PNF. Le PF, accaparé par le contrôle de la trajectoire sur la piste, ne s'est pas aperçu de ce non-déploiement.

L'efficacité du freinage a diminué dans la zone de toucher des roues de la piste 22, dont la surface est recouverte de gomme, ce qui diminue l'adhérence lorsque la piste est mouillée.

Contrairement à l'événement précédent, le PF a dû s'adapter aux conditions météorologiques, difficiles durant l'atterrissement, afin de contrôler la trajectoire latérale de l'avion. L'évolution très dynamique du phénomène orageux a mobilisé une part importante de ses ressources. Les informations transmises en amont à l'équipage ne lui ont pas permis d'avoir une représentation de la criticité de la situation en finale due au déplacement de l'orage. Dans ces conditions, l'absence de balisage axial lumineux et d'indication de longueur de piste restante a contribué aux difficultés de l'équipage à se situer sur la piste.

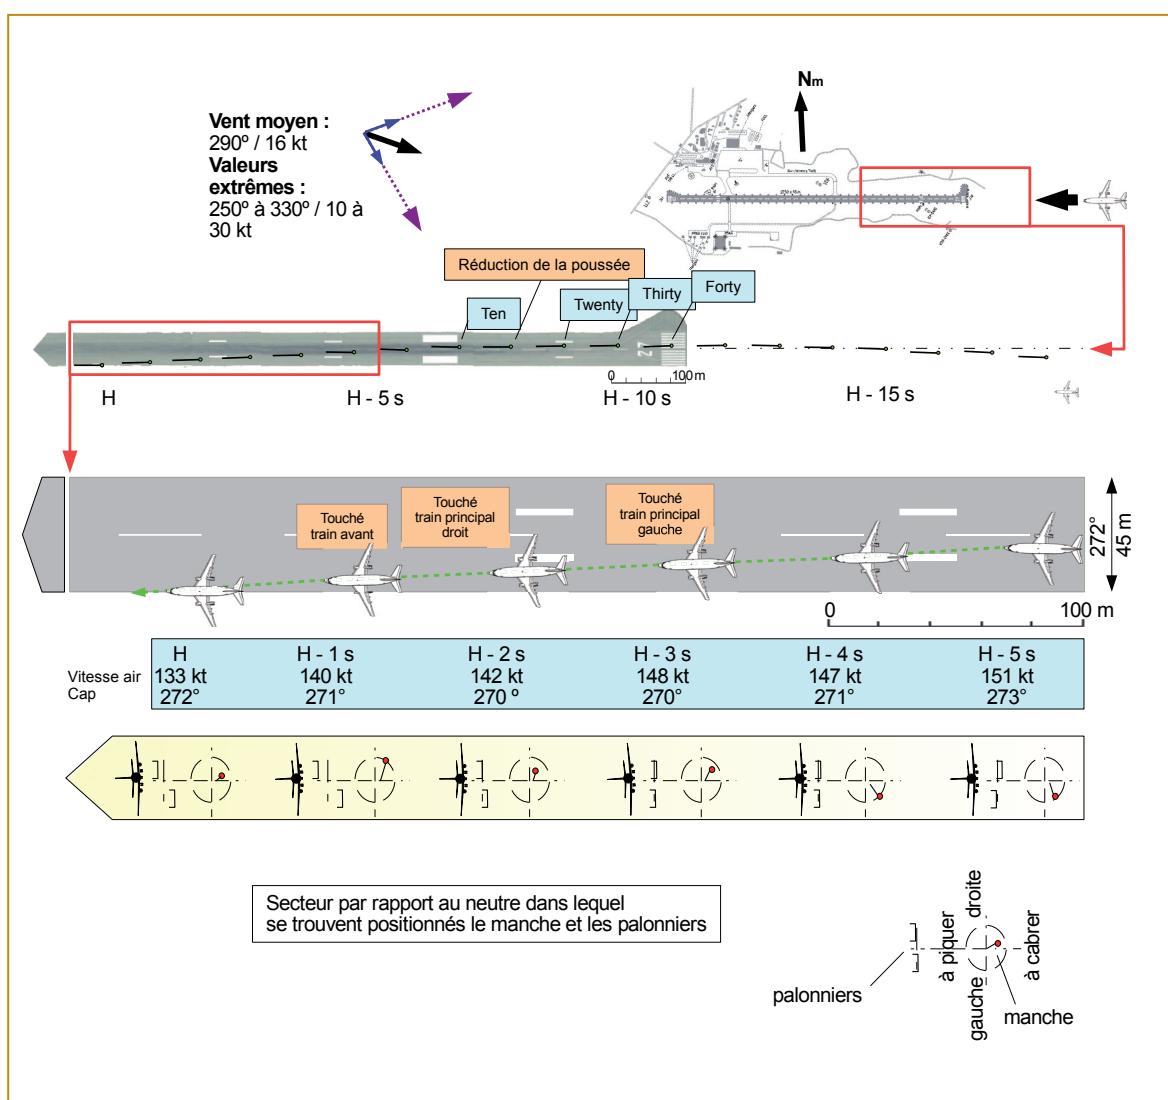
Sortie latérale de piste d'un B737-200 immatriculé F-GBYA, de nuit, à Biarritz le 4 mars 1999 à 19 h 05 UTC

Le train principal gauche touche la piste, alors que l'axe de l'avion est 12 m à gauche de l'axe de piste. Le PF diminue l'assiette. L'avion est toujours incliné à gauche, orienté au cap 270° et a une vitesse indiquée de 148 kt.

Le PF corrige sa trajectoire aux palonniers, sans utiliser la totalité de l'amplitude. L'avion sort de la piste à gauche à 133 kt. Le train avant heurte le support en béton d'un balisage latéral et se rompt. Le train droit s'endommage sur la chambre de renvoi électrique. L'avion roule environ 400 m en dehors de la piste et s'immobilise à proximité de la piste, à 1 150 m du seuil.

L'équipage, surpris, ne réagit pas immédiatement pour contrôler l'avion. Les destructeurs de portance ne sortent pas automatiquement, leur sortie automatique étant notamment conditionnée par la compression du train principal droit. Le CdB ne les active pas manuellement.

Le pilote en fonction a subi la rotation du vent au-dessous de l'altitude de décision sans avoir conscience des corrections de l'effet du vent de travers à apporter au cours de l'arrondi. Il n'a pas eu la disponibilité nécessaire à l'analyse des raisons de la déstabilisation en courte finale. Sans communication au sein de l'équipage, le PF a agi seul, avec peu de repères extérieurs et s'est trouvé surchargé lors du toucher. La pente de la piste a en outre limité la visibilité qu'avaient les pilotes vers l'avant.

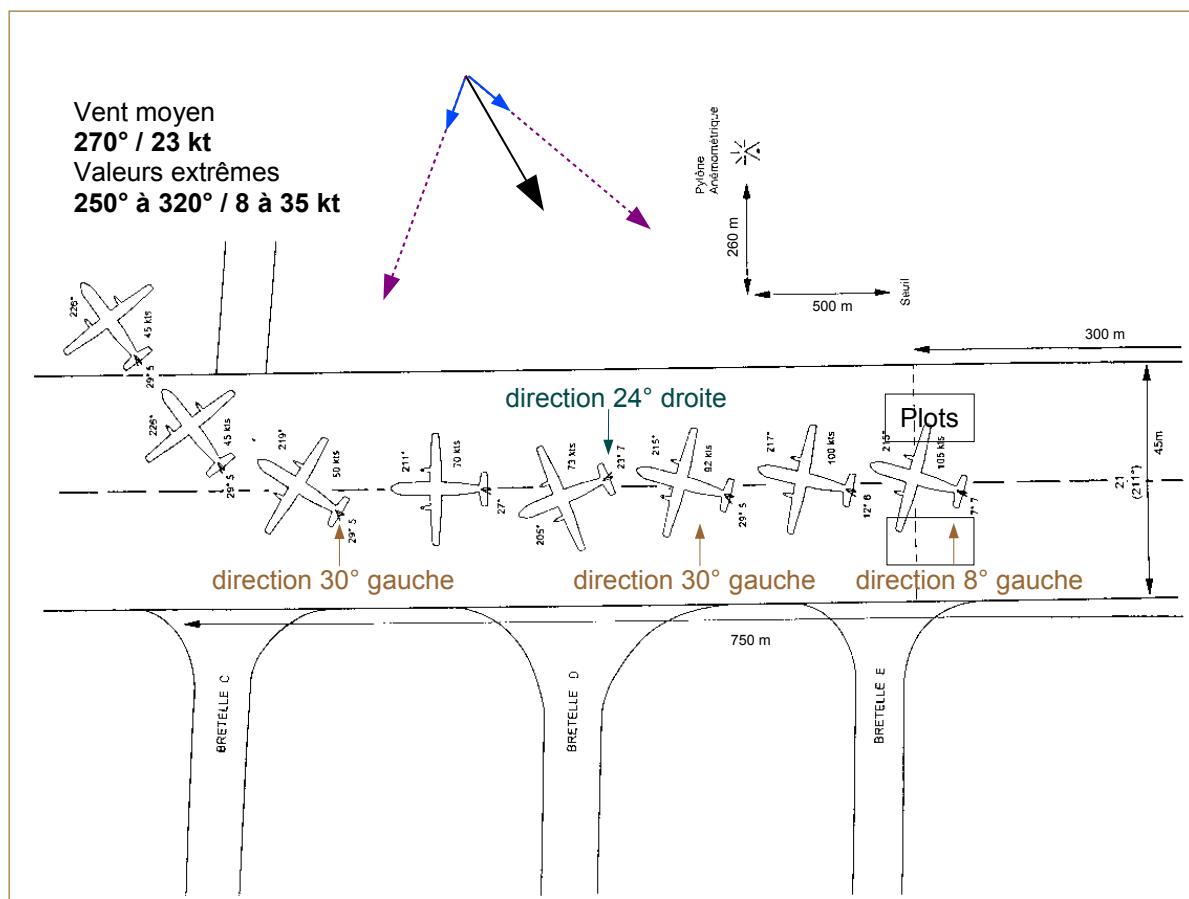
Sortie latérale de piste d'un ATR 42-300 immatriculé F-GHPS, de nuit, à Nantes le 4 janvier 1998 à 21 h 23 UTC

La visibilité est supérieure à 10 km, la piste est sèche, le vent est variable en force (08 à 35 kt) et en direction (250° à 320°) avec des rafales (voir schéma).

La vitesse décroît rapidement et l'efficacité de la gouverne de direction diminue. Le vent qui vient de la droite provoque un effet girouette. La roue du train avant, orientée à gauche, dérape vraisemblablement, ce qui ne permet pas de contrôler l'avion.

Etant donnée l'action en butée à droite sur le manche, le braquage important du destructeur de portance droit, automatiquement associé à cette action, peut avoir accentué la rotation à droite en augmentant la traînée à droite.

Etant donnée l'intensité instantanée du vent, le PF s'est trouvé dans l'impossibilité de contrôler la trajectoire latérale de l'avion, même en utilisant le plein débattement des ailerons et de la gouverne de direction. Confronté aux variations brusques en direction et en force du vent, il a réagi aux accélérations en lacet de l'avion. La mesure et la transmission des paramètres de vent ne permettaient pas d'alerter l'équipage sur les variations d'orientation du vent.

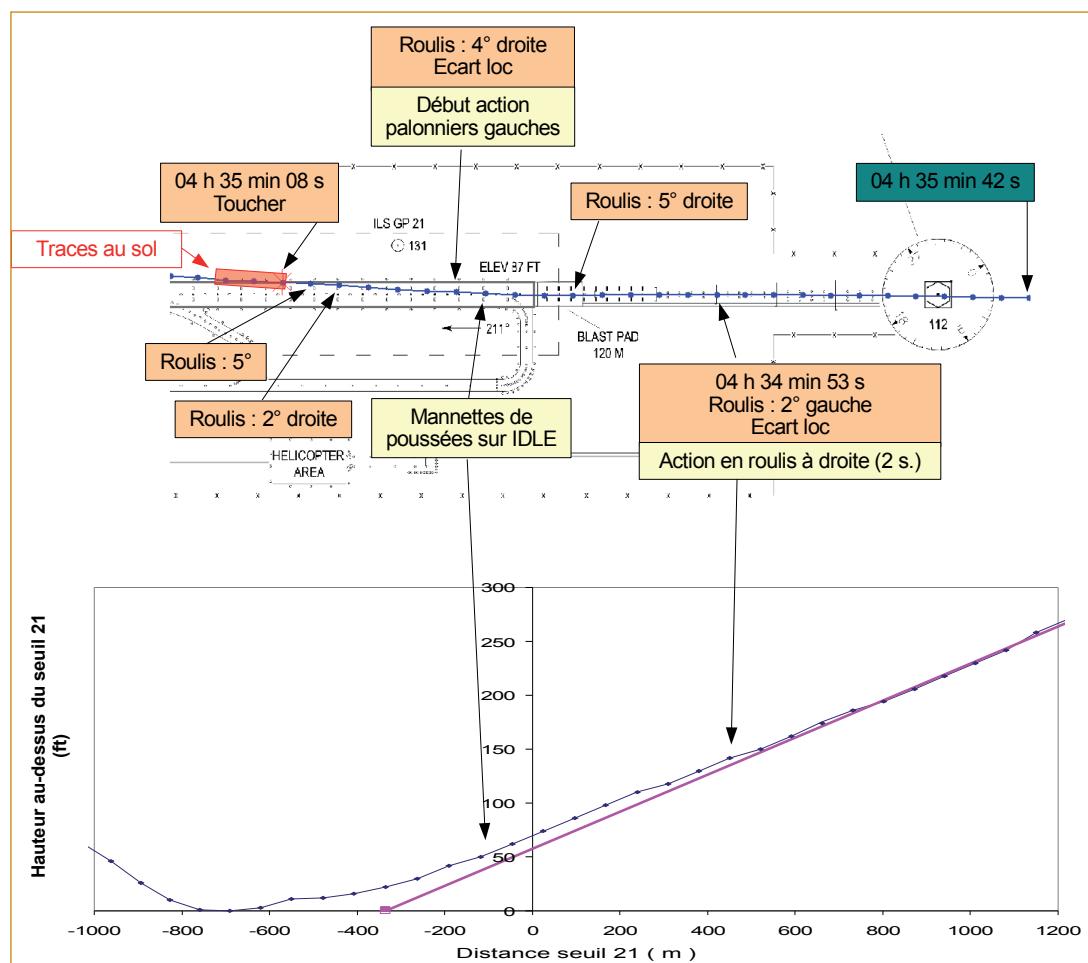
**Toucher du fuselage en dehors de la piste lors d'un atterrissage interrompu
d'un Airbus A340-313 immatriculé F-GLZP, de nuit, à Port Harcourt (Nigéria)
le 28 décembre 2001**

Le CdB, ayant la sensation que les références visuelles extérieures sont insuffisantes pour poursuivre l'atterrissage, décide d'interrompre l'atterrissage et positionne les manettes de poussée dans le cran TOGA en annonçant « remise de gaz ». Une action simultanée à cabrer sur les mini-manches est enregistrée. Les trains principaux touchent le sol de part et d'autre de l'extrémité droite de la piste à une vitesse indiquée d'environ 130 kt.

La partie arrière du fuselage touche le sol puis l'avion décolle à nouveau.

En cas d'atterrissage interrompu, la répartition des tâches n'était pas explicitée. Dans le cas d'une remise de gaz, il est prévu que le CdB annonce la remise de gaz et que le PF effectue les actions.

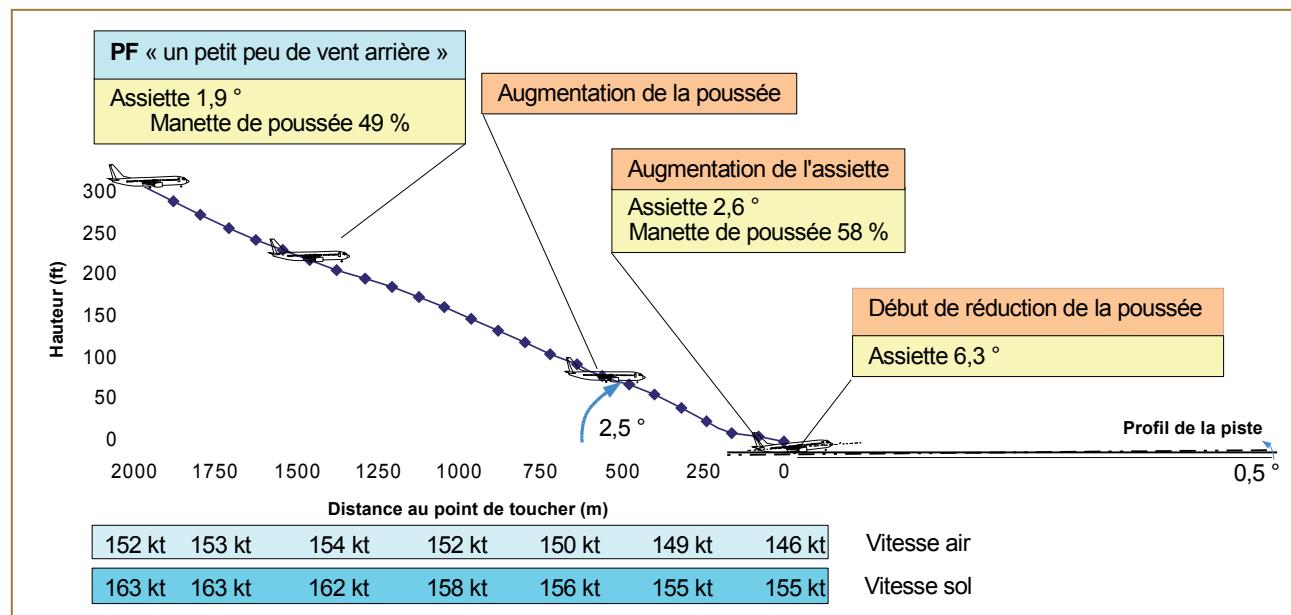
Rebond lors de l'atterrissement et toucher du fuselage arrière d'un Boeing 737-800 immatriculé F-GRND, à Marrakech (Maroc) le 13 mars 2003

Les manettes de poussée ramenées au ralenti pendant que le train principal de l'avion était toujours enfoncé ont conduit à l'extension de tous les spoilers avant le rebond. Compte tenu de la logique de fonctionnement du système, cette extension s'est poursuivie pour les spoilers vol au cours du rebond, tandis que les spoilers sol se rétractaient. La vitesse faible associée au couple cabrer occasionné par la sortie des spoilers a provoqué le dépassement de l'angle maximal d'assiette à l'atterrissage.
