MINISTÈRE DES TRANSPORTS

## RAPPORT FINAL

relatif à l'accident survenu le 1<sup>er</sup> décembre 1981,  
près de l'aérodrome d'Ajaccio,  
au DC-9 YU-ANA d'Inex Adria Aviopromet

(Août 1983)

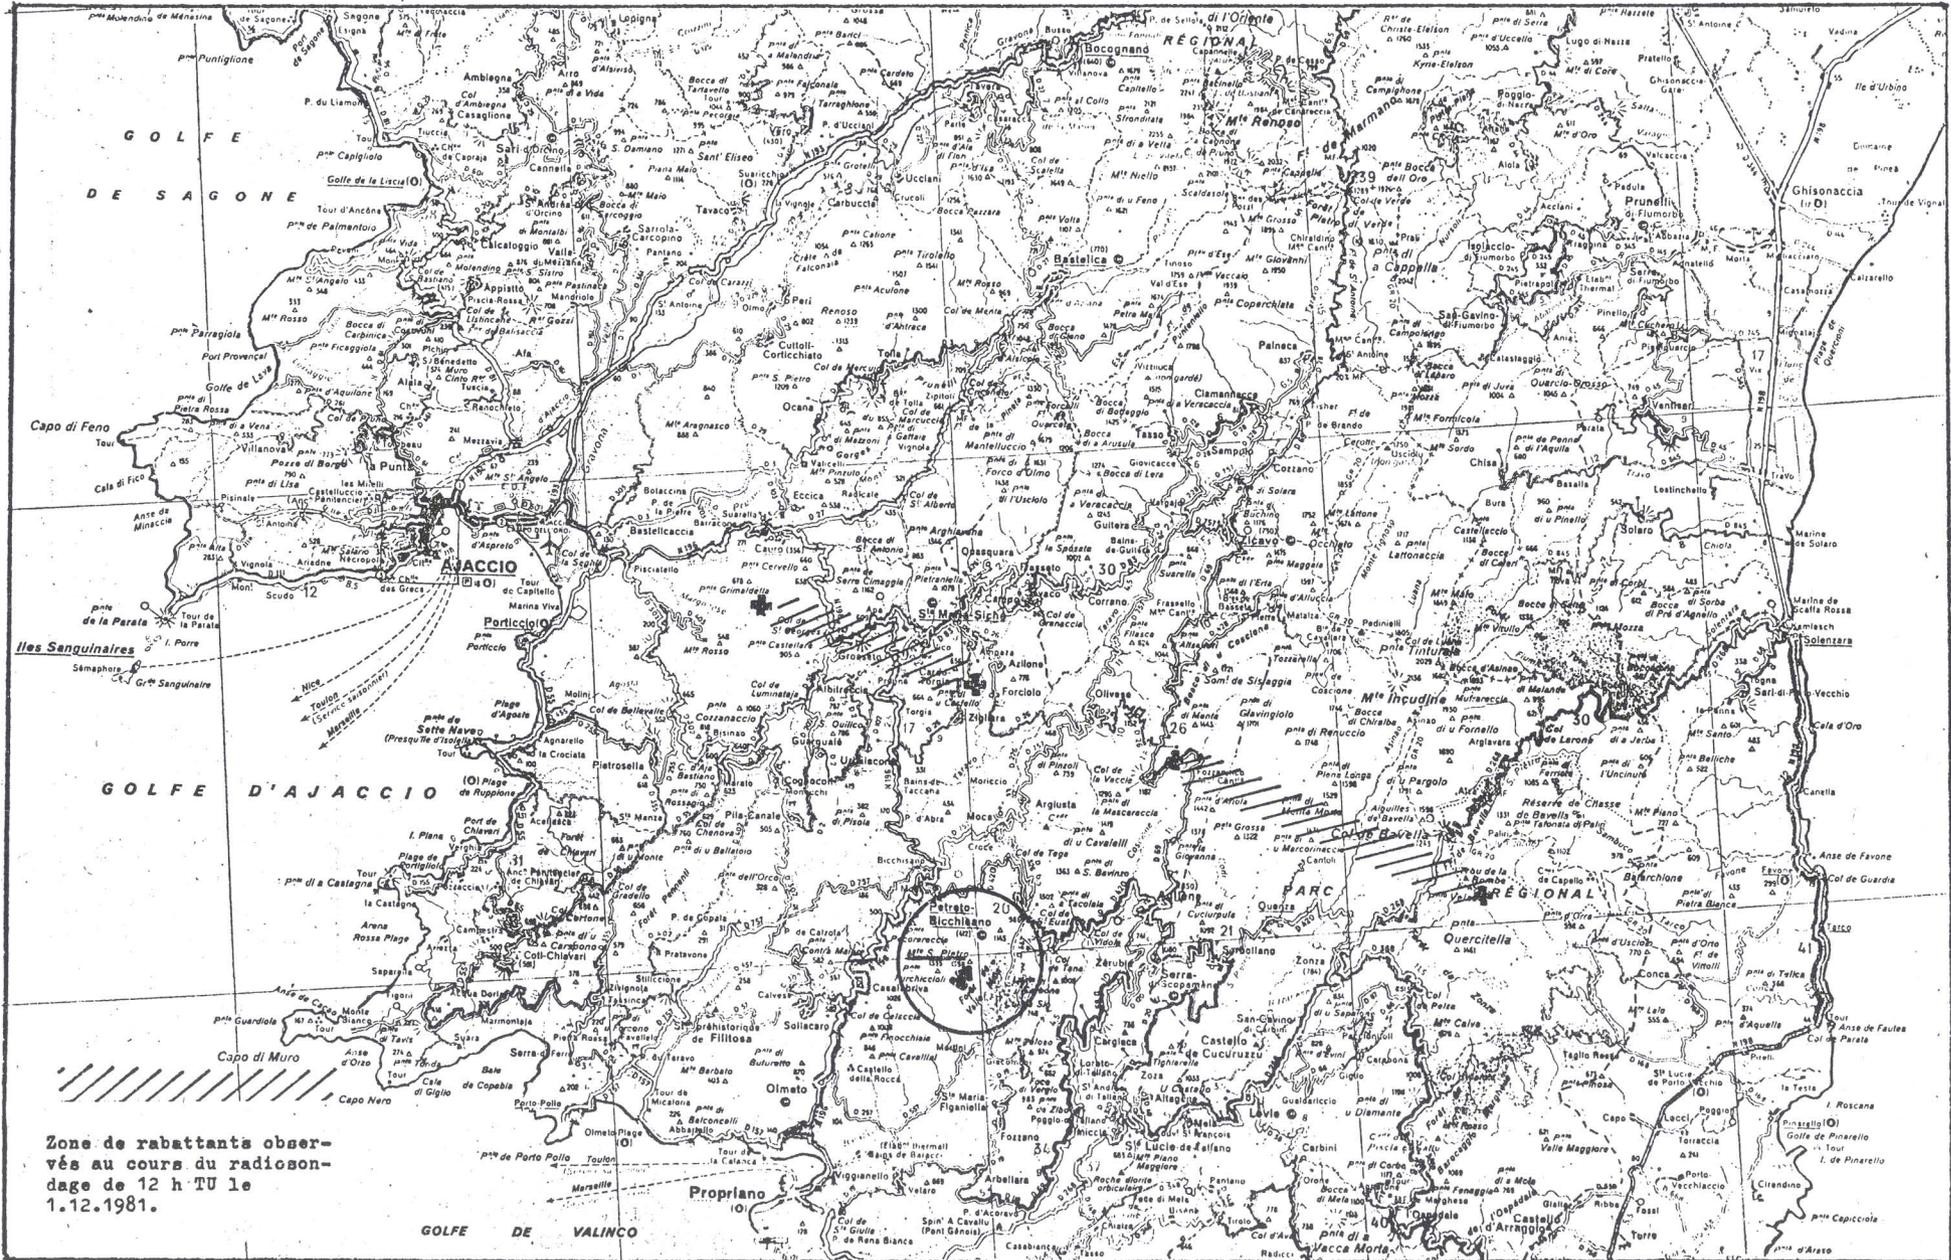
La coupe verticale Bastia-Capo di Muro au sud d'Ajaccio (fig. 1), le 1<sup>er</sup> décembre 1981 à 0800, fournit une description détaillée des conditions météorologiques sur la Corse.

Zone de rabattants observés au cours du radiosondage de 12 h TU le 1.12.1981

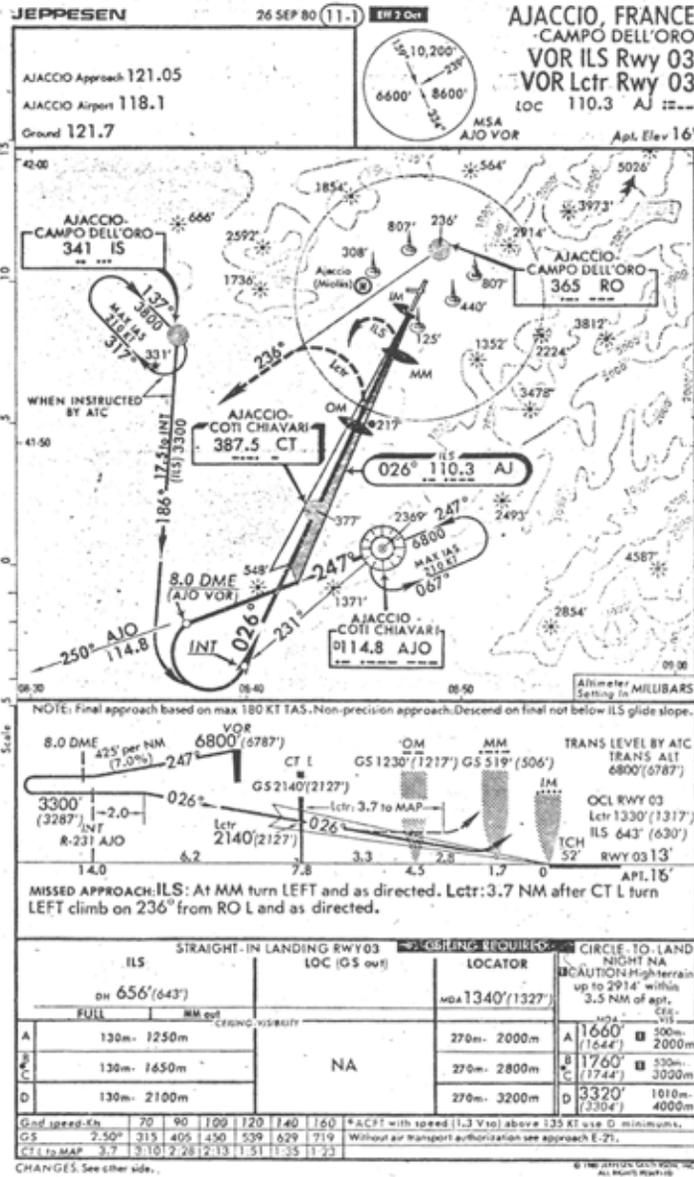
Carte d'approche Jeppesen.

En revanche, de l'avis de la commission, la représentation symbolique du circuit d'attente où la petite boucle dessinée correspond à la trajectoire d'un avion volant à environ 150 nœuds, sans vent, n'appelle pas de façon suffisante l'attention sur l'étendue de la zone effectivement survolée. Le mont San-Pietro paraît notamment bien loin dans l'Est et, s'il est correctement coté 4 587 pieds, rien n'indique qu'il faille particulièrement s'en méfier.

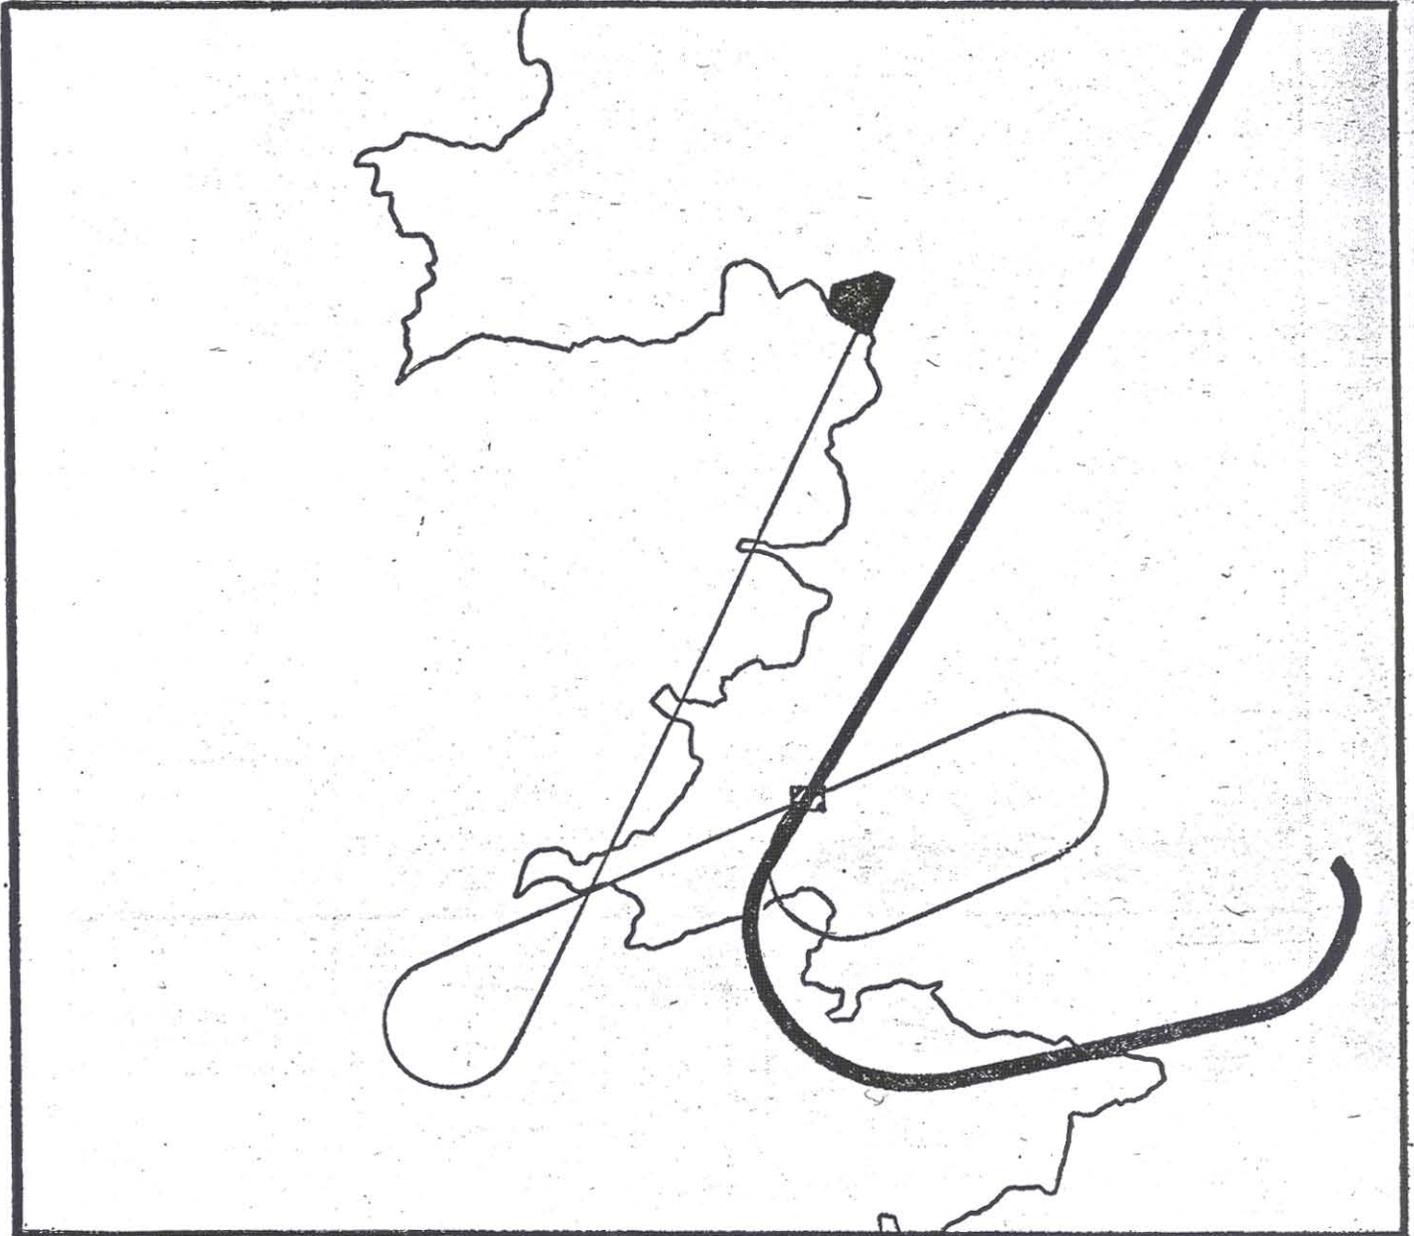
Trajectoire de l'avion.

1° La commission estime que la cause de cet accident est que la descente entreprise par l'équipage a conduit l'avion à se trouver en nuage en-dessous de l'altitude de sécurité en vol aux instruments sur la portion de trajectoire qu'il parcourait.
