**DE LA COMMISSION D'ENQUÊTE
SUR L'ACCIDENT SURVENU LE 18 AVRIL 1991
PRÈS DE L'AÉRODROME DE NUKU HIVA (ÎLES MARQUISES)
A L'AVION DORNIER DO 228 IMMATRICULÉ F-OHAB**

**INSPECTION GÉNÉRALE DE L'AVIATION CIVILE ET DE LA MÉTÉOROLOGIE
BUREAU ENQUÊTES - ACCIDENTS
FRANCE**

R A P P O R T

relatif à l'accident survenu
le 18 avril 1991 près de l'aérodrome de Nuku Hiva
à l'avion DORNIER DO 228 immatriculé F-OHAB
exploité par la Compagnie Air Tahiti.

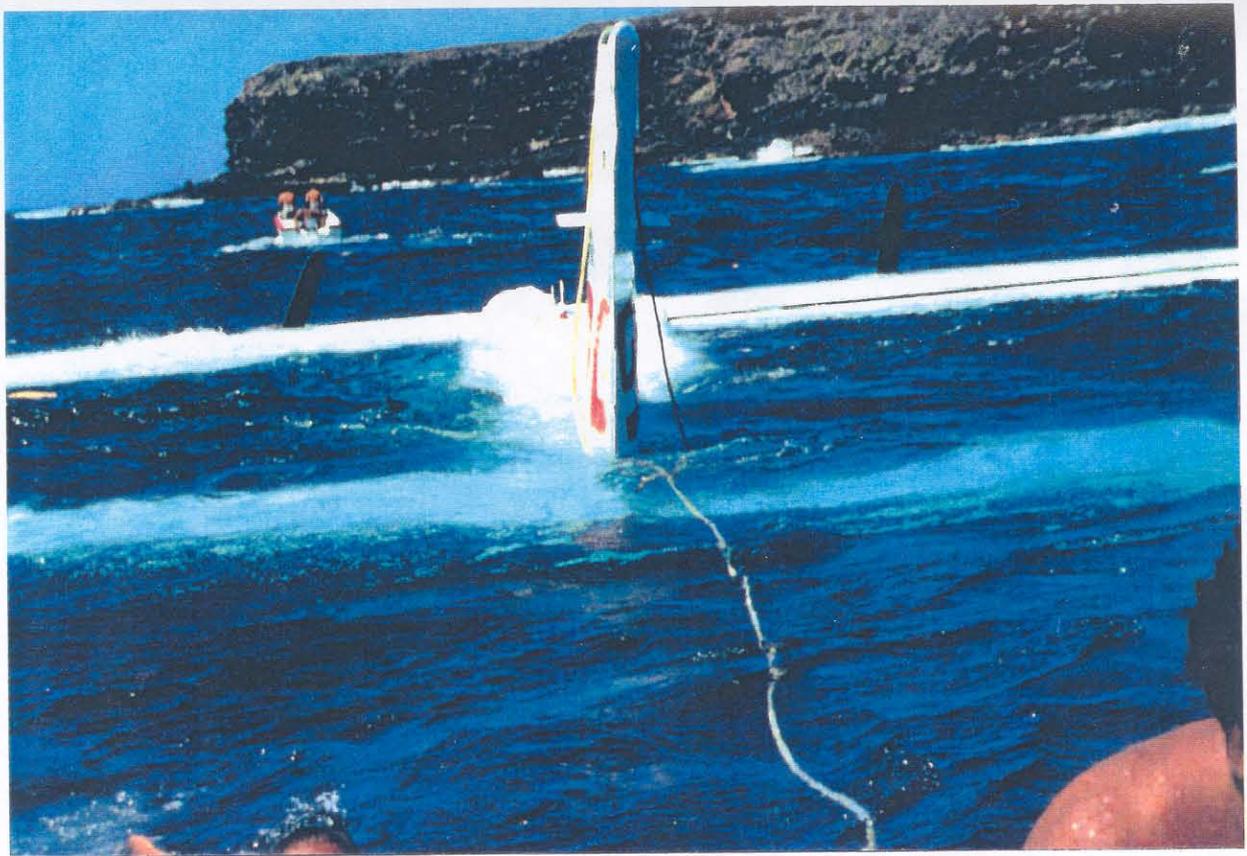
VUE DE L'EPAVE LORS DE SON REMORQUAGE VERS LE PORT

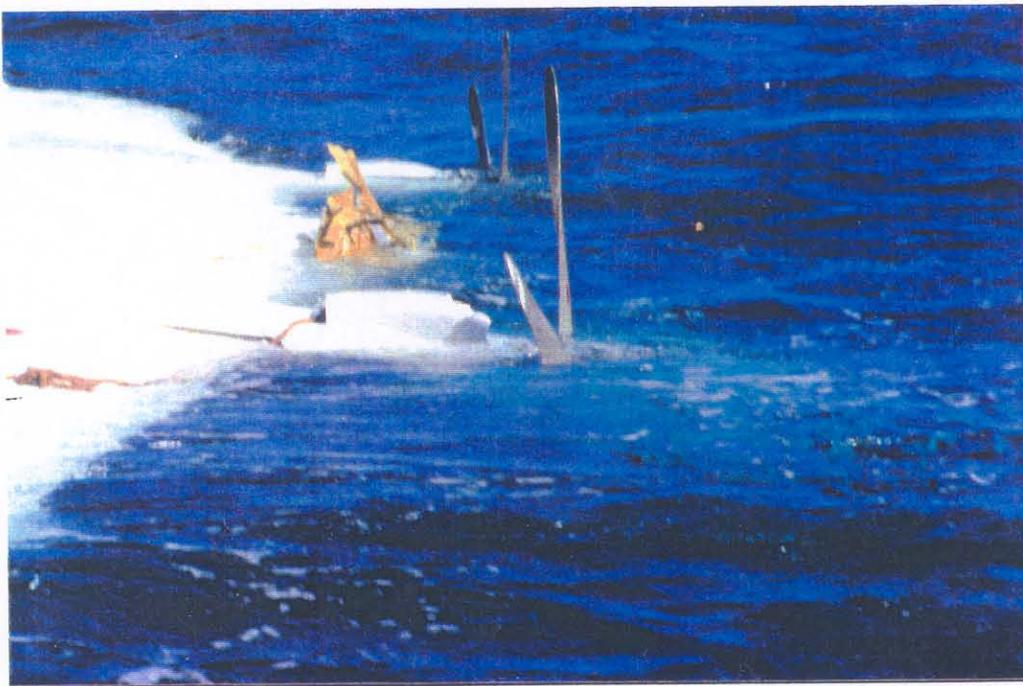
VUE DES HELICES

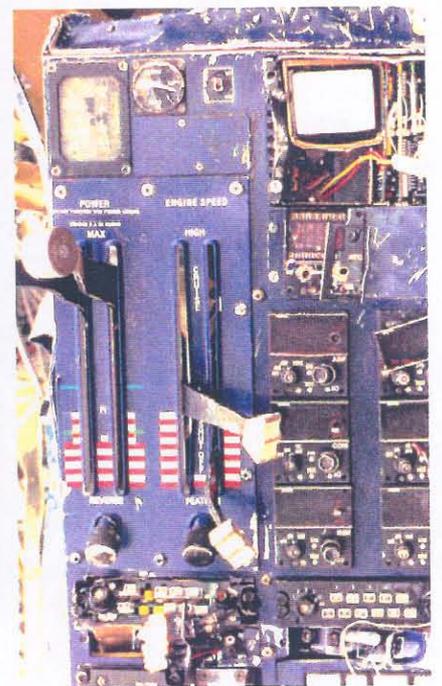
PYLONE CENTRAL

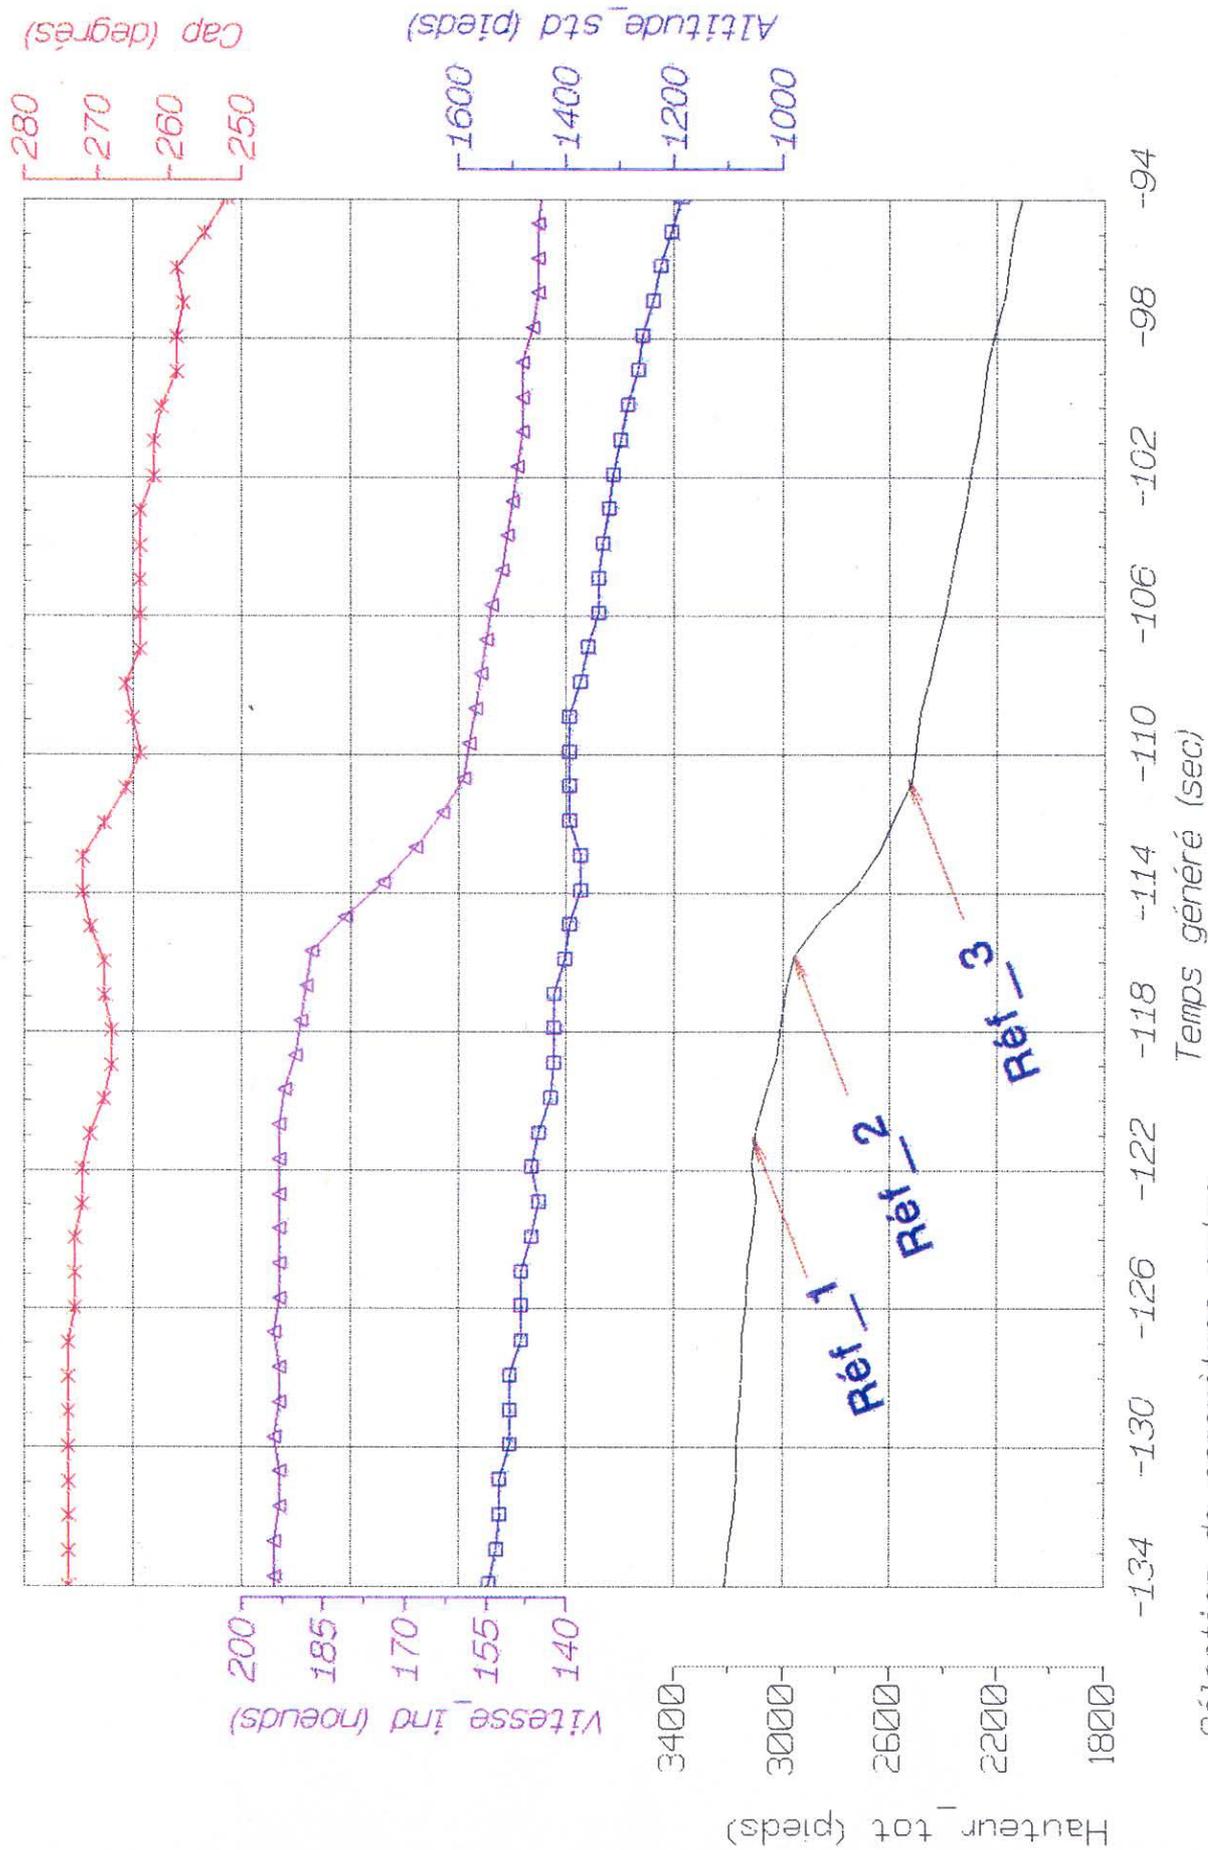
A la seconde -121, on note une rupture de pente dans cette courbe d'énergie totale. La comparaison de cette pente avec le modèle de l'avion montre que le temps repéré réf. 1 sur les graphes de l'annexe 2 correspond à l'arrêt du moteur gauche.

Sélection de paramètres entre

les secondes -134 et -94

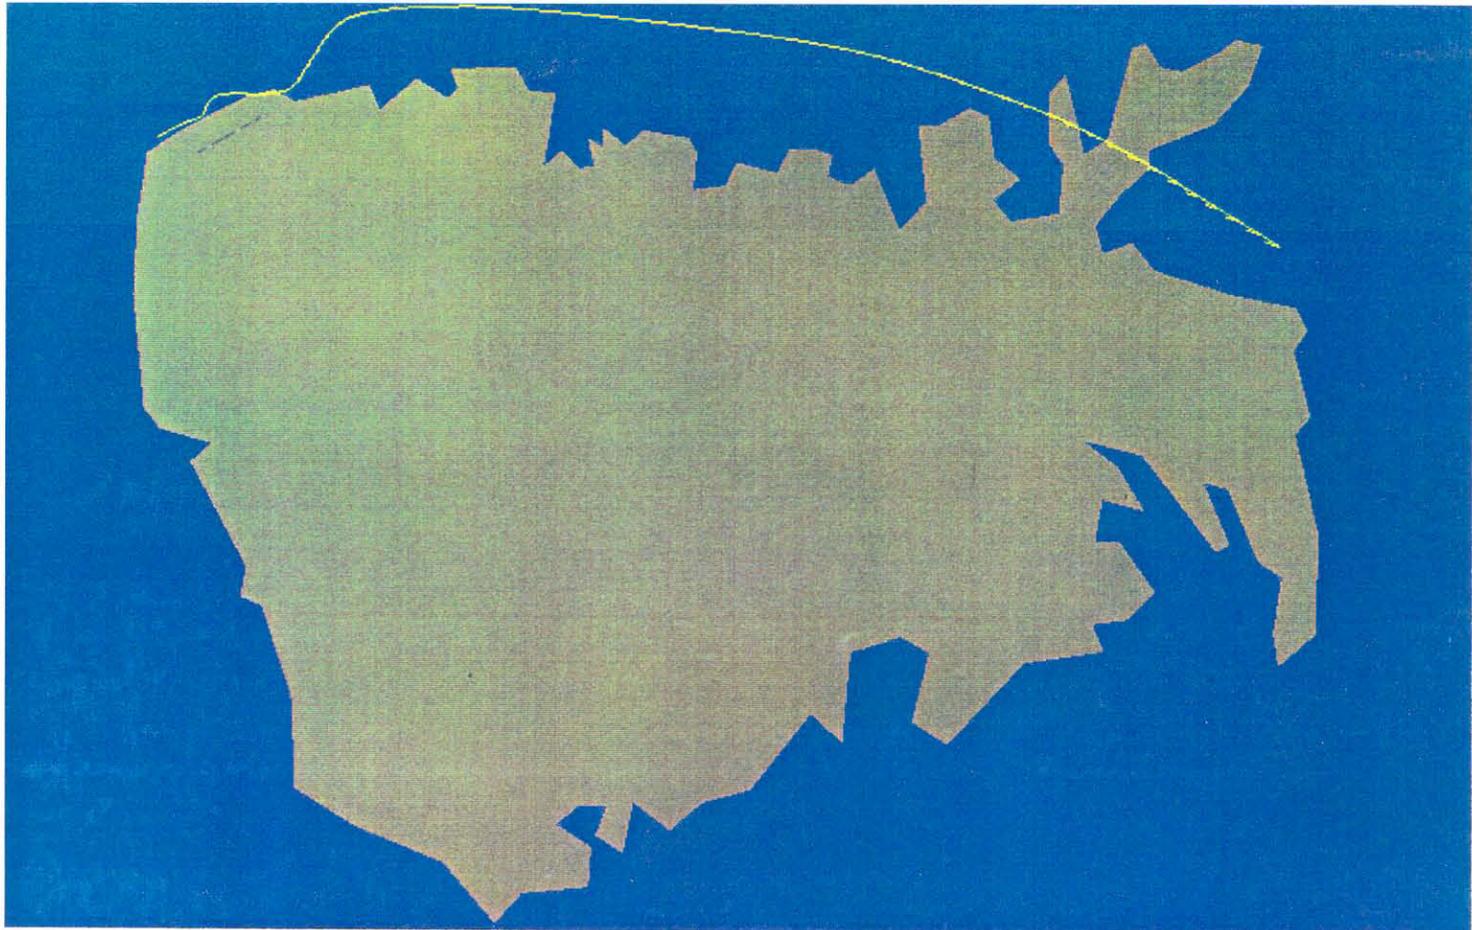
RECONSTITUTION DE L'ILE ET DE LA TRAJECTOIRE D'APRES
LES DONNEES DE L'UFDR

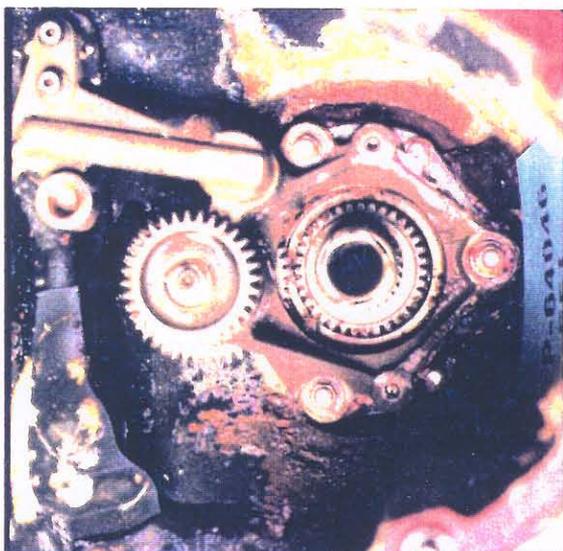
L'expertise du moteur gauche de l'avion a montré que le roulement du premier étage de pignon du renvoi du mouvement vers les accessoires avait sa cage rompue. La rupture de cette cage a eu pour conséquence de désengager cet étage de l'arbre de puissance. Les accessoires (pompe à huile, pompe à carburant et régulateur moteur) ont donc cessé d'être entraînés, ce qui a eu pour conséquence l'arrêt immédiat du moteur.

PIGNONS DESOLIDARISES

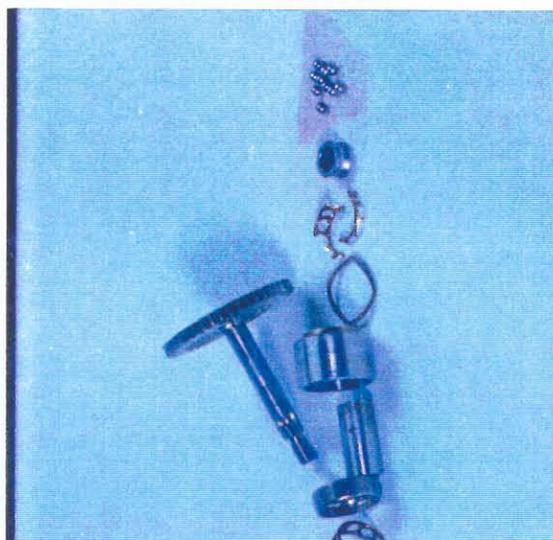
L'examen en laboratoire du roulement endommagé a révélé que la cage de séparation des billes portait des traces de rupture en fatigue et que la piste de roulement de la bague interne était très fortement endommagée (annexe 4).

L'importance des dommages remarqués sur ce roulement n'a pas permis de conclure catégoriquement sur l'origine de sa rupture.

roulement a été endommagé à cause d'une surcharge ayant entraîné la rupture de la cage de séparation à la suite de la déformation des billes et de la piste de roulement interne ou si la cage de séparation s'est rompue en premier permettant ainsi aux billes, sous charges anormales, de détruire la piste de roulement.

CAGE DE ROULEMENT ROMPUE

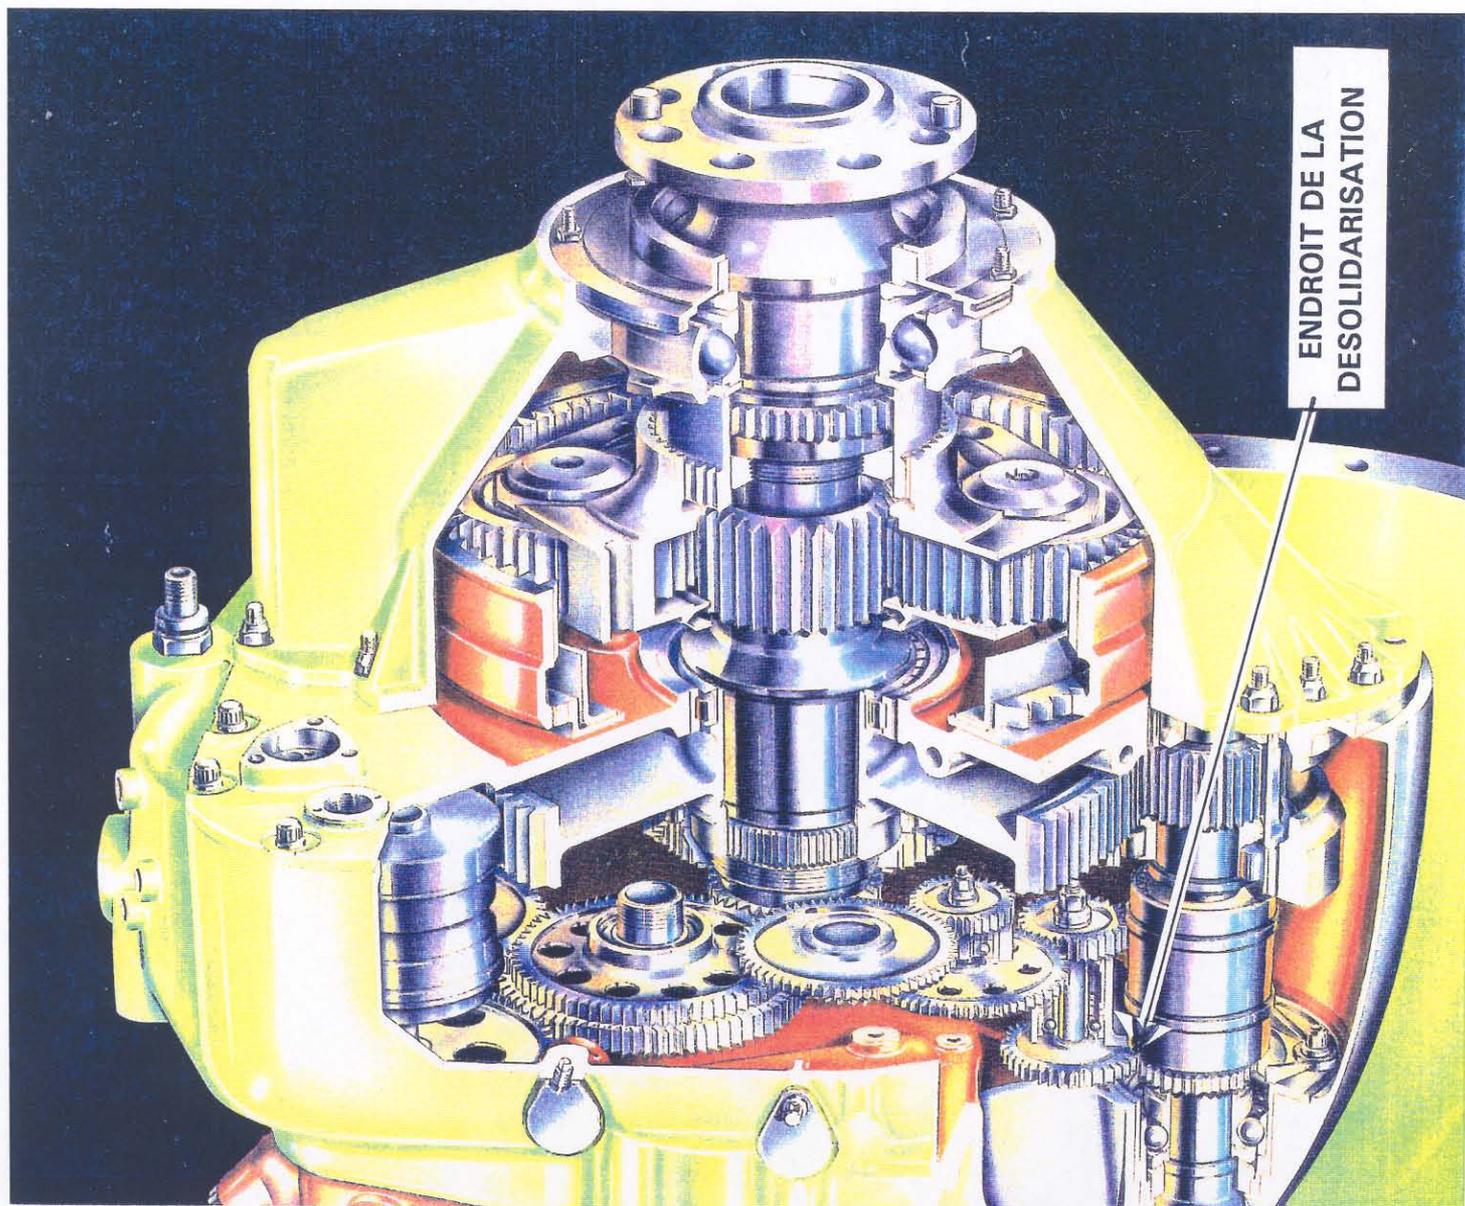
ENDROIT DE LA
DESOLIDARISATION
