Bureau Enquêtes-Accidents

R A P P O R T

*relatif à l'abordage survenu le 30 juillet 1998
en baie de Quiberon (56)
entre le Beech 1900D immatriculé F-GSJM
exploité par Proteus Airlines
et le Cessna 177 immatriculé F-GAJE*

**F-JM980730
F-JE980730**

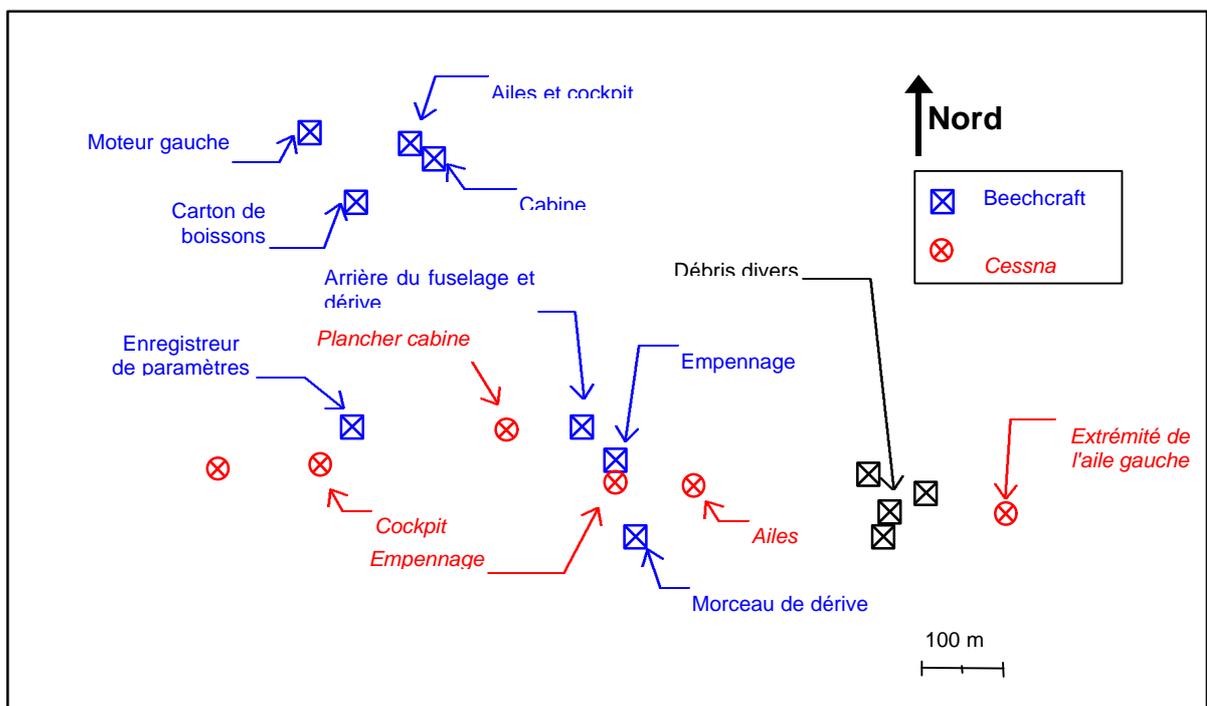
Répartition des épaves sous l'eau :

Les recherches dans la zone ont été conduites par deux chasseurs de mines de la Marine Nationale qui ont utilisé leur équipement SONAR pour localiser les débris. Vingt échos significatifs ont été repérés, sur lesquels des plongeurs se sont rendus pour dégager les corps, puis pour faire les premières constatations.

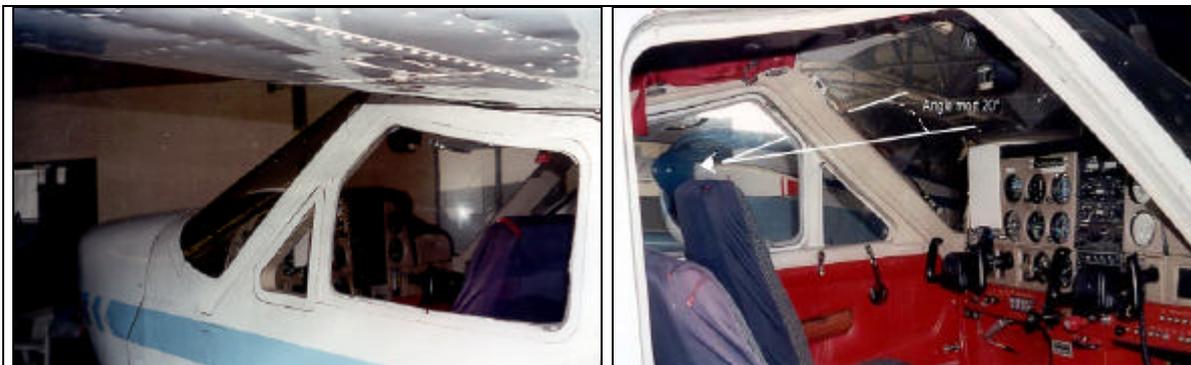
Cessna 177

Les photos ci-dessus montrent les limitations de la visibilité extérieure causées par l'angle mort dû aux montants de la porte et du pare brise.

Des mesures ont été faites sur un avion de même type. Il a été constaté que pour un pilote assis en place gauche dont la hauteur du regard se situe environ dix centimètres au-dessus du tableau de bord, il y a un secteur angulaire masqué situé approximativement entre les gisements 35° et 55°.

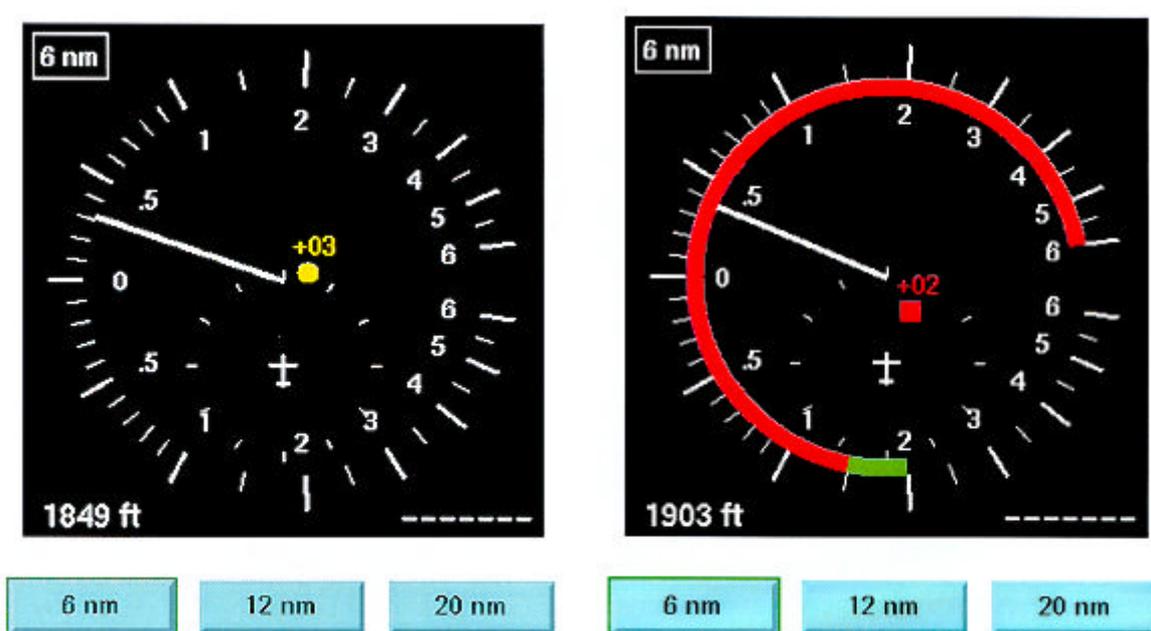
Plusieurs simulations ont été réalisées avec les TCAS I et II (voir détails en annexe 10). Les conclusions de ces simulations sont résumées dans les deux figures ci-après :

TCAS I : le pilote reçoit un TA "TRAFFIC TRAFFIC" 20 secondes avant l'abordage, le Cessna 177 est à 1,746 NM pratiquement dans les 1 h et 246 pieds au-dessus du Beech.

TCAS II : un TA (Traffic Advisory) puis un RA (Résolution Advisory) sont émis dans les délais normaux, un pilote réagissant normalement (délai de réaction de 5 secondes) aurait évité le Cessna 177 d'environ 300 pieds en dessous.

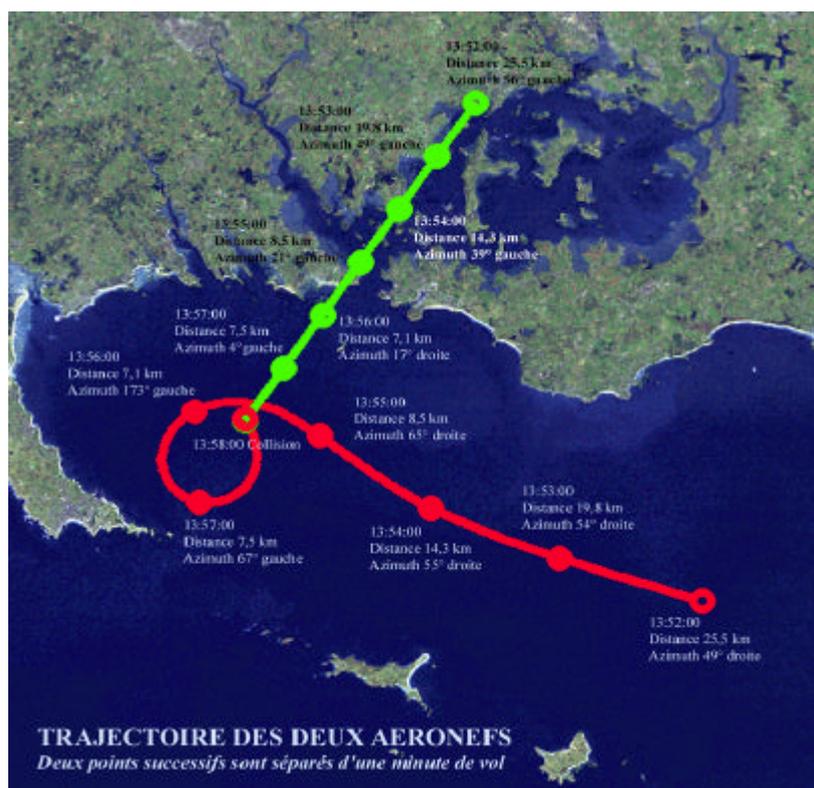
Les trajectoires des deux aéronefs ci-contre ont été reconstituées à partir des paramètres enregistrés pour le Beech 1900D et des témoignages pour le Cessna 177 et présentent une grande similitude avec les trajectoires obtenues à partir des traces radar. On peut noter qu'une opportunité se présente aux deux équipages pour se voir entre les temps 13 h 55 et 13 h 57. Cependant la distance qui sépare

à l'heure les deux avions (entre 8,5 km et 7,1 km) en limite considérablement la possibilité : en effet à ces distances détecter un appareil comme le Beech 1900D d'envergure et de longueur d'environ 18 m représente la même difficulté que d'essayer de percevoir un trait d'environ 2 mm de longueur et d'épaisseur 0,5 mm à un mètre de distance. Ceci est déjà très difficile avec une information sur la position de l'autre, pratiquement impossible sans information.

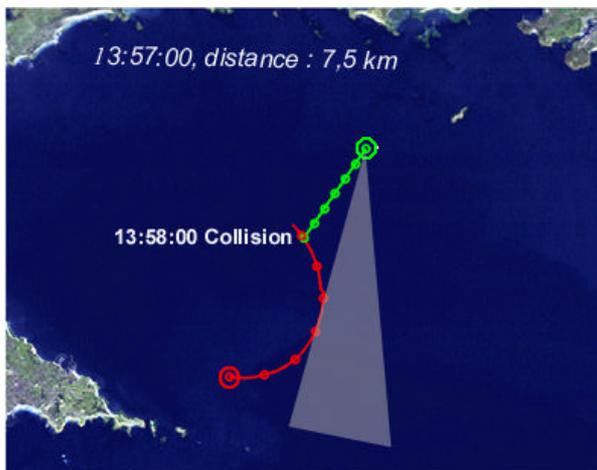
fig. 1

Les schémas ci-dessous détaillent les positions relatives des deux avions dans la dernière minute de vol (temps 13 h 57) avec figuration de l'angle mort théorique du Cessna 177. On note qu'une seconde opportunité pour se voir se présente aux deux équipages durant une vingtaine de secondes, plus particulièrement au pilote du Cessna 177 qui est en vol rectiligne. La distance entre les deux avions est certes encore importante (cf. fig. 1, 2, 3).

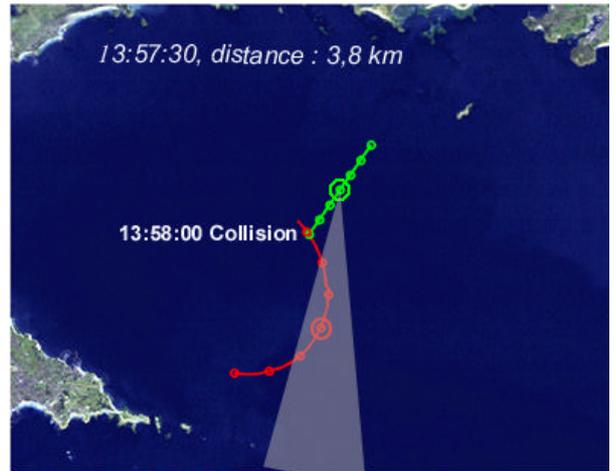
fig. 4

A partir du temps 13 h 57 m 20 s, le Beech 1900D entre dans l'angle mort du Cessna 177 (cf. § 1.16.4). Il est plus que probable que, sans changement de position du pilote du Cessna 177 sur son siège, le Beech 1900D lui sera resté invisible pendant environ trente secondes (cf. fig. 4, 5, 6). Lorsque le Beech 1900D, ayant passé cet angle mort, pouvait être de nouveau visible par le pilote du Cessna 177, il se trouvait alors en totale périphérie de son œil. De son côté l'équipage du Beech 1900D, alors en fin de virage, préparait son arrivée sur Lorient.

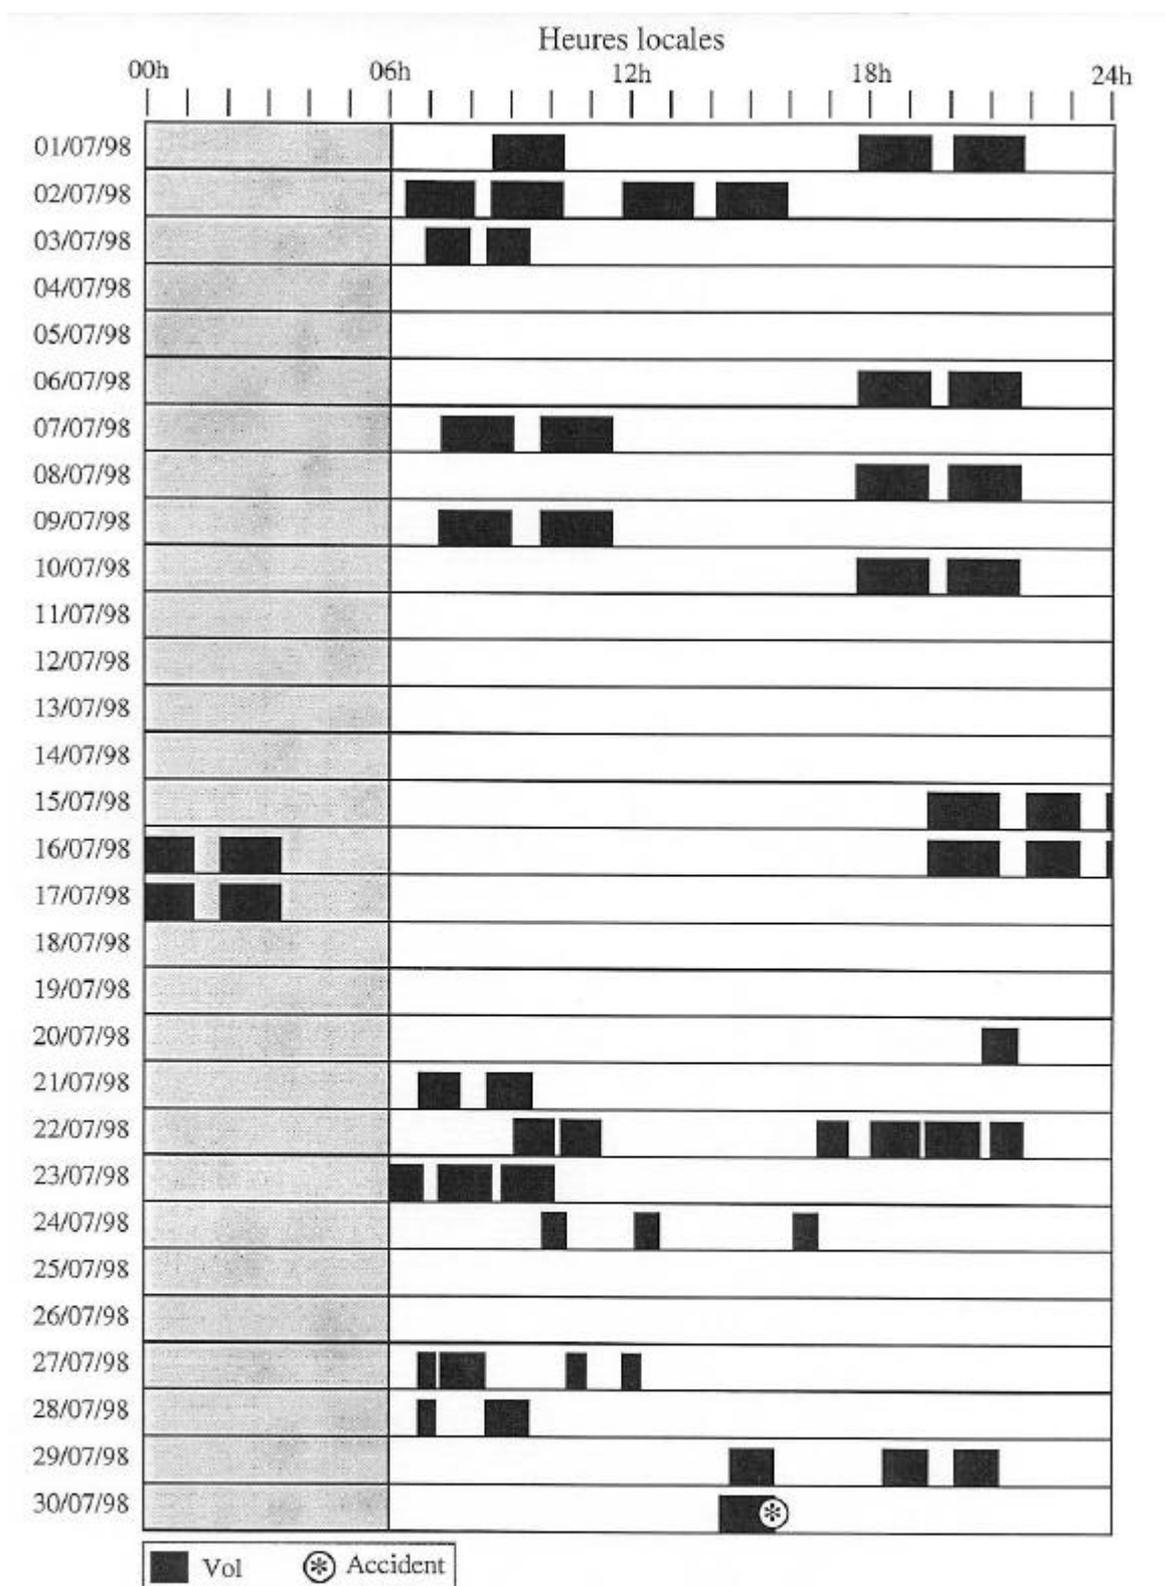
Figure n°2

- L'examen des services effectués au cours du mois précédant l'accident ne conduit pas à suspecter, chez les pilotes concernés, une accumulation anormale de fatigue imputable à de trop nombreux vols de nuit ou du matin (figures n° 2 et 3).

Représentation dite chronobiologique des cycles activité-repos du commandant de bord.
 Les horaires des vols sont en heures locales (GMT + 2 heures).
 Dernier vol du 29/07, arrivée à Lyon à 21h10.
 Départ de Lyon le 30/07 : 14h21.
 Amplitude du repos > 15 heures.

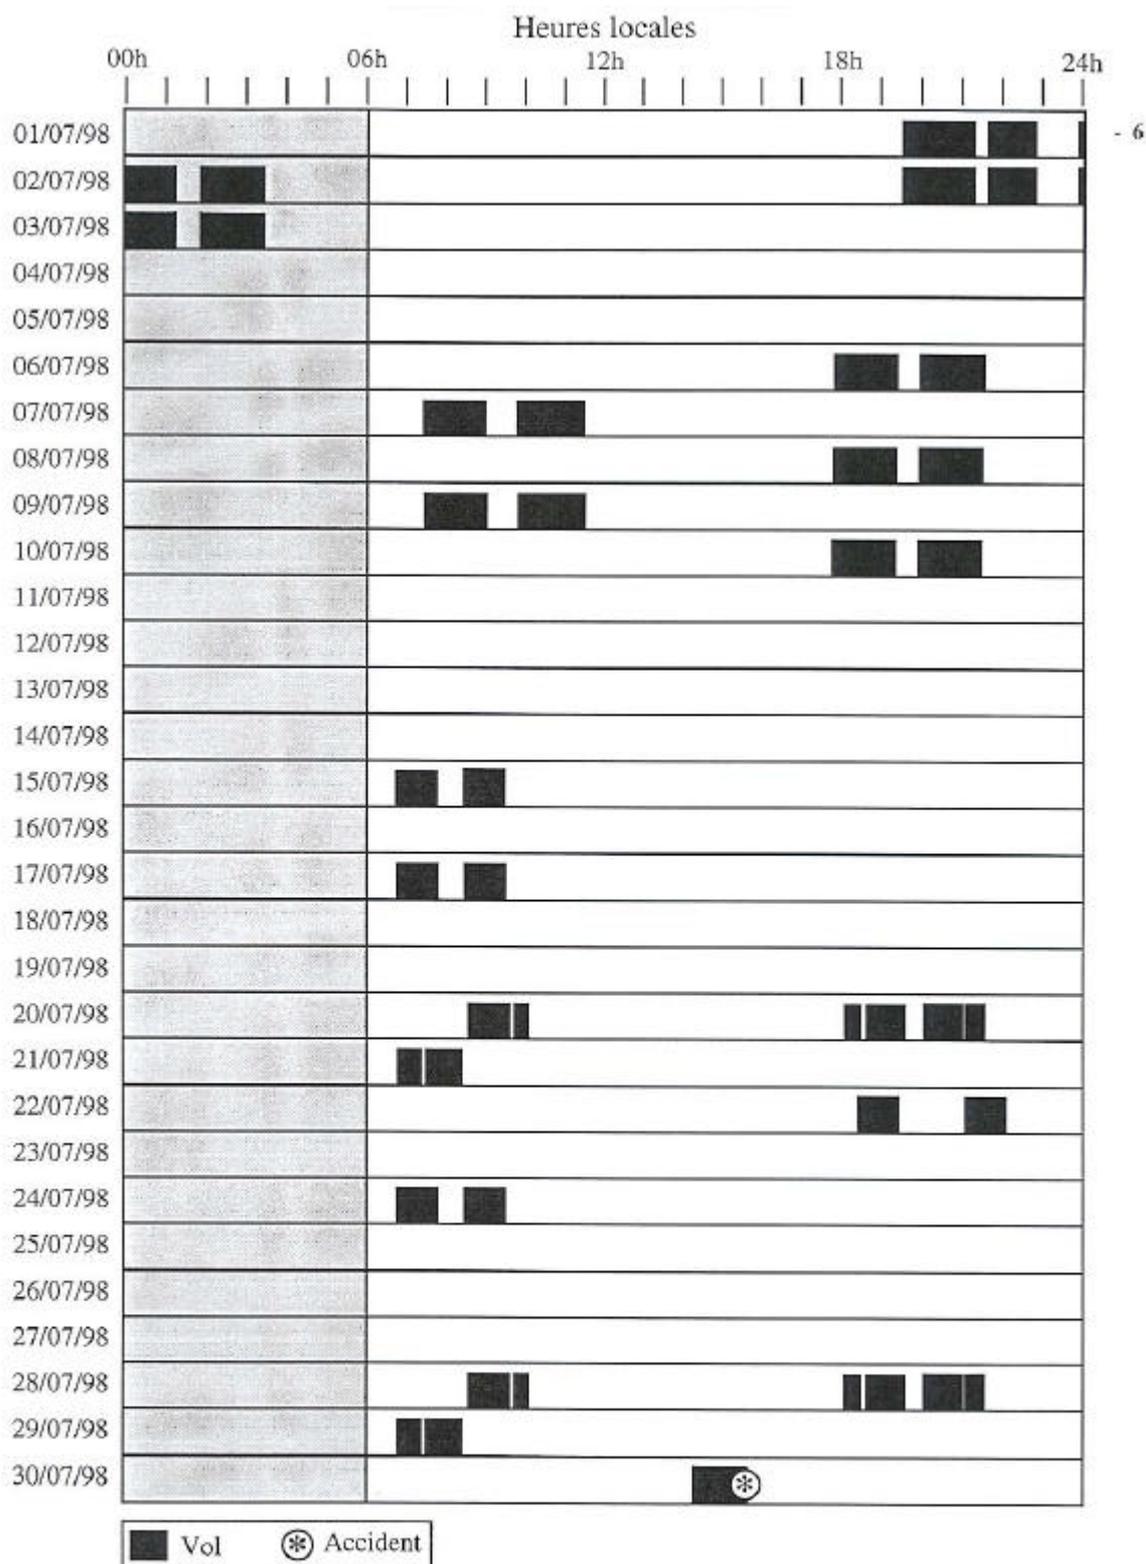
Figure n°3

Représentation dite chronobiologique des cycles activité-repos du copilote.
 Les horaires des vols sont en heures locales (GMT + 2 heures).
 Dernier vol du 29/07, arrivée à Lyon à 8h25.
 Départ de Lyon le 30/07 : 14h21.
 Amplitude du repos > 28 heures.
