*Accident
survenu le 25 juillet 2000
au lieu-dit La Patte d'Oie
de Gonesse (95)
au Concorde
immatriculé F-BTSC
exploité par Air France*

RAPPORT D'ÉTAPE (15/12/2000)

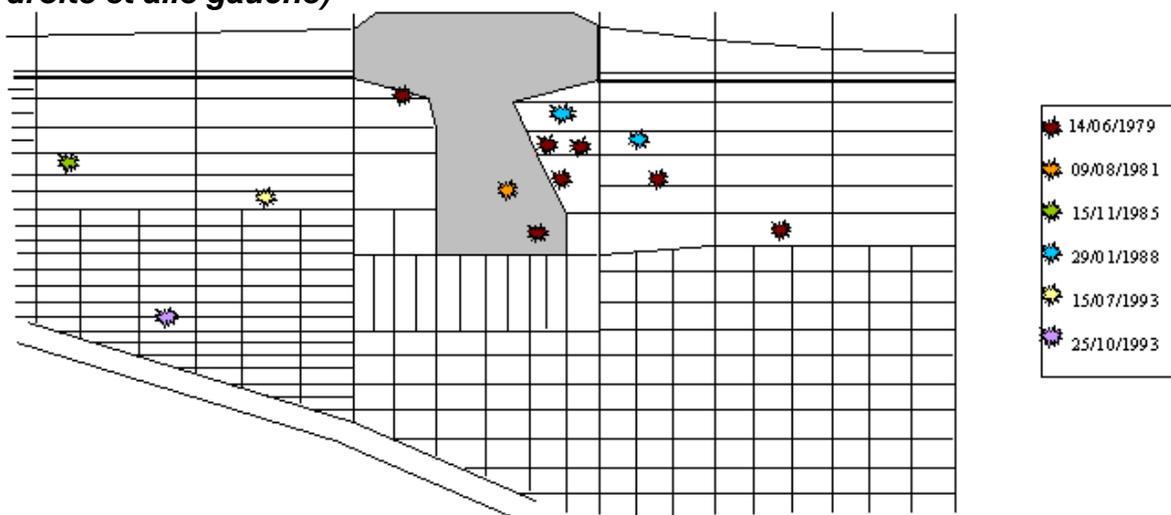
Localisation des impacts avec perforation lors des différents incidents (aile droite et aile gauche)

15 juillet 1993 : G-BOAF à l'atterrissage à Londres Heatrow, éclatement du pneu n° 4 entraînant la détérioration du mécanisme de la porte du train. Le réservoir n° 8 avait été endommagé, vraisemblablement par un morceau de ce mécanisme.

25 octobre 1993 : G-BOAB au roulage (taxiway) à Londres Heatrow, éclatement du pneu n° 2 entraînant la détérioration du déflecteur d'eau. Le réservoir n° 1 avait subi une perforation de petites dimensions, vraisemblablement par un morceau du déflecteur.

La plupart des dégâts structuraux résultent de l'impact de morceaux de jante avec la voilure, en arrière des roues. Ont également été notées trois perforations au niveau des réservoirs 2, 5 et 6 dont le fond de maille est de 1,2 millimètre. L'une d'elle a été provoquée par un morceau de caoutchouc du pneu. La fuite de carburant résultant de toutes les perforations était de 4 kg/s.

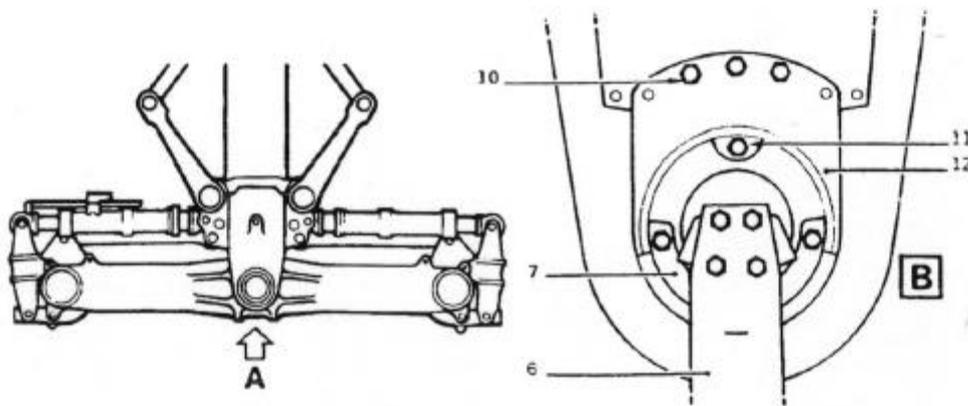
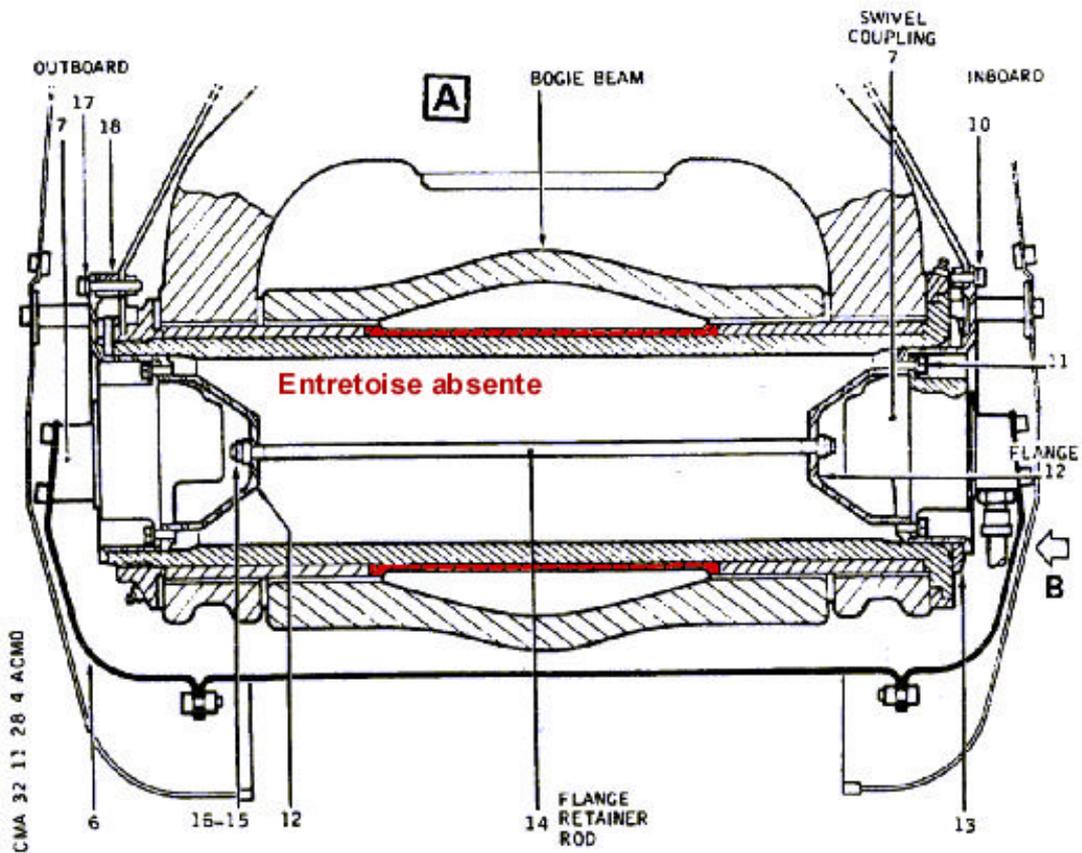
- Le vérin de fermeture de la trappe du train principal gauche est cassé. Un examen de ce vérin devra permettre de déterminer sa course au moment de l'impact.

- Il manque une entretoise centrale maintenant en position fixe deux bagues latérales, sur l'axe de liaison fût/bogiede au niveau du train principal gauche. Cette entretoise n'avait pas été remontée à l'issue de la « check A01 » effectuée du 17 au 21 juillet 2000.

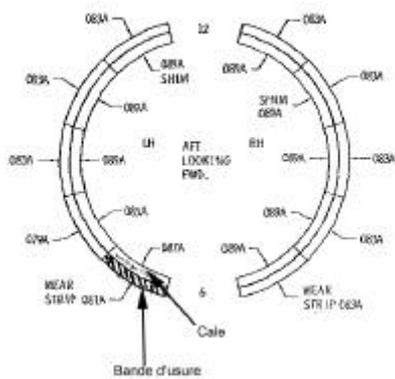
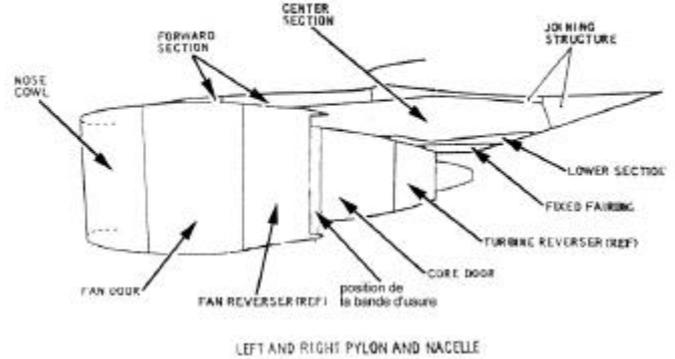
Emplacement des bandes d'usure avant et des cales

La lamelle métallique retrouvée sur la piste après l'accident (cf. rapport préliminaire, § 12.1.3) paraissait être une pièce de type aviation n'appartenant pas au Concorde. Une recherche a donc été entreprise pour identifier l'avion dont elle aurait pu tomber. Cette recherche a porté en priorité sur les avions ayant décollé de la même piste après treize heures. De plus, des travaux sur plusieurs types d'avion ont donné à penser que la pièce pouvait être une bande d'usure (wear strip) d'un capot d'inverseur de moteur CF6-50.

La documentation constructeur précise les conditions de démontage et de réparation des bandes d'usure. La fiche 78-32-03 (disassembly and repair) indique page 901 à 905 le matériel et les matériaux à utiliser et leur mise en oeuvre. La fiche précise qu'il n'y a pas besoin d'outillage particulier.

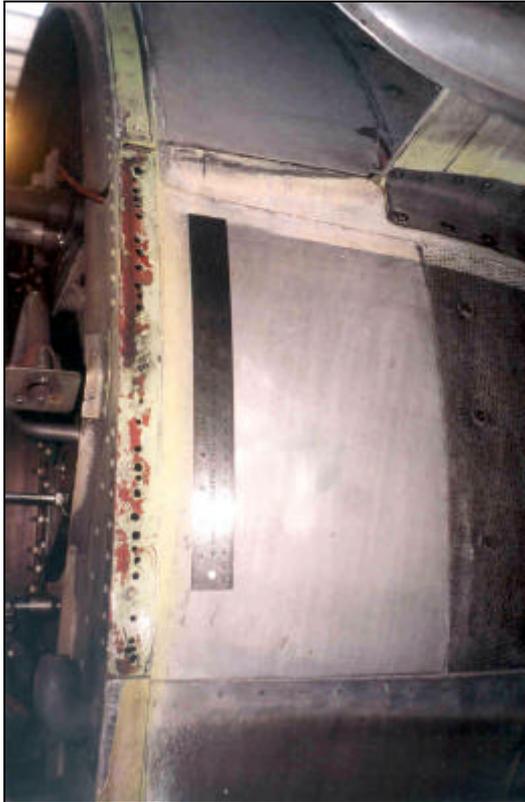
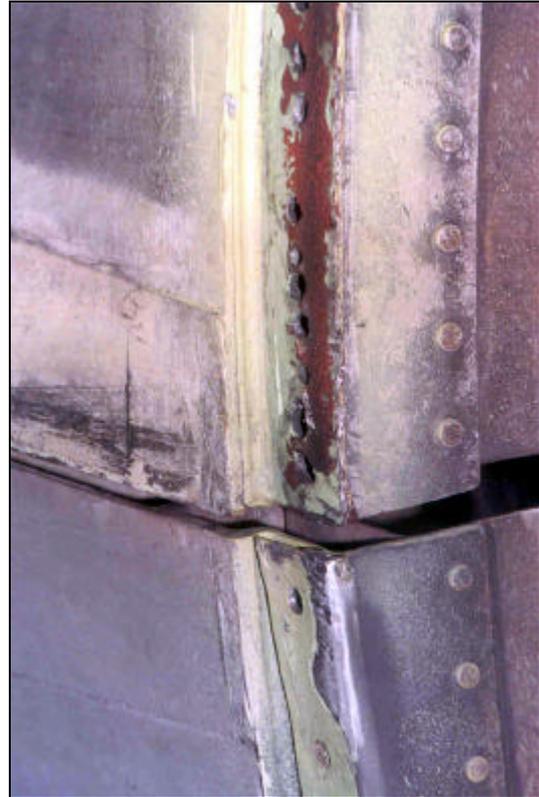
- il n'y a aucune trace de RTV 106 sur les bandes d'usure présentes ;
 - Il y a de nombreuses coulures de peinture sur le support et sur les bandes d'usure. La peinture dépasse partiellement sur le capot fan de l'inverseur ;

- à l'emplacement de la pièce manquante, le support comporte encore plusieurs rivets ;
 - le support est percé de trente-sept trous dont certains présentent des interdistances inférieures à deux fois le diamètre des trous.

- les bandes d'usure droites paraissent être des pièces d'origine en acier inox (profil cornière à l'extrémité) ;
- les bandes d'usure gauches ont été remplacées, elles ne semblent pas être des pièces d'origine ;
- l'espacement des rivets sur les bandes présentes ainsi que l'alignement sont corrects ;
- le niveau d'usure de la bande adjacente à la bande manquante a très largement dépassé les tolérances admises par le constructeur.

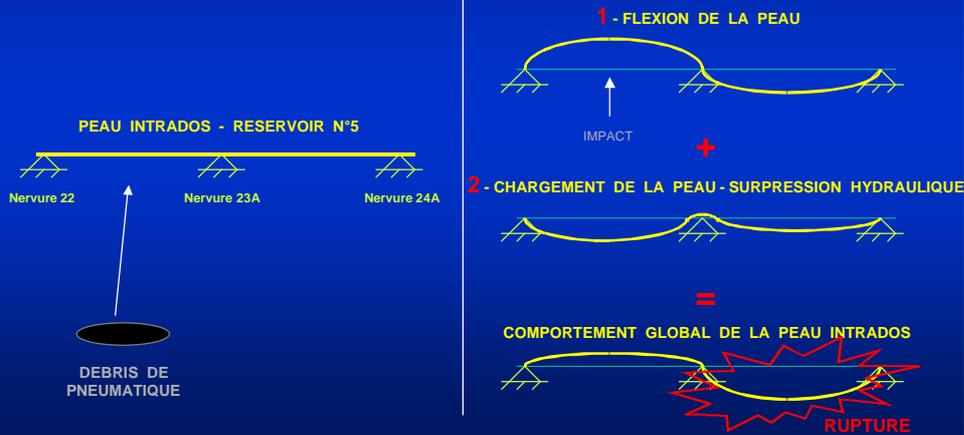
Approche qualitative du scénario de rupture

Le mode de rupture initialement évoqué pour expliquer le trou dans le réservoir 5 était une perforation directe, de l'extérieur vers l'intérieur du réservoir. Cependant, les premières observations sur la pièce de réservoir retrouvée sur la piste semblent indiquer que la rupture a eu lieu de l'intérieur vers l'extérieur. Pour expliquer les mécanismes de la rupture, une simulation numérique a été élaborée par EADS selon la méthode de calcul dite « des éléments finis ». Cette méthode consiste à décomposer la structure en petits volumes sur lesquels une approximation des lois de la mécanique permet d'appréhender le comportement du solide et du fluide impliqués. Le réservoir numéro cinq a été modélisé avec près de 70 000 éléments finis, et dix fois plus pour la modélisation du kérosène qu'il contient. Les résultats d'essais effectués au CEAT en 1980 sur un réservoir vide ont été utilisés pour permettre une première validation de cette modélisation. Dans la quasi-totalité des cas, le modèle et le test donnent les mêmes résultats ; lorsqu'ils divergent, les déformations calculées lors de la simulation sont toujours supérieures à celles constatées en test.

Selon les premiers résultats de la simulation effectuée avec les conditions du vol du 25 juillet 2000, la rupture du réservoir pourrait ainsi s'expliquer par la conjonction de deux phénomènes induits par le choc sans perforation d'un gros fragment du pneumatique sur le réservoir :

☎ 1er mode de rupture : perforation directe en cisaillement dynamique

☎ 2ème mode de rupture : effet de flexion + surpression hydraulique

Il reste cependant à compléter la validation du modèle. A cette fin, des essais vont être conduits au CEAT sur des réservoirs pleins ou partiellement pleins. La cohérence entre les résultats de ces essais et ceux du calcul numérique permettra de valider le modèle. Une fois celui-ci validé, on pourra l'utiliser pour avoir des informations plus précises sur la rupture, en faisant par exemple varier certains paramètres (taux de remplissage du réservoir, zone d'impact du pneumatique, éventuellement même nombre d'impacts puisque plusieurs morceaux de pneumatique ont été retrouvés sur la piste).
