*Accident  
survenu le 24 mars 2001  
à Saint-Barthélemy (971)  
à l'avion DHC-6-300  
immatriculé F-OGES  
exploité par Caraïbes Air Transport*

**RAPPORT**

**f-es010324**

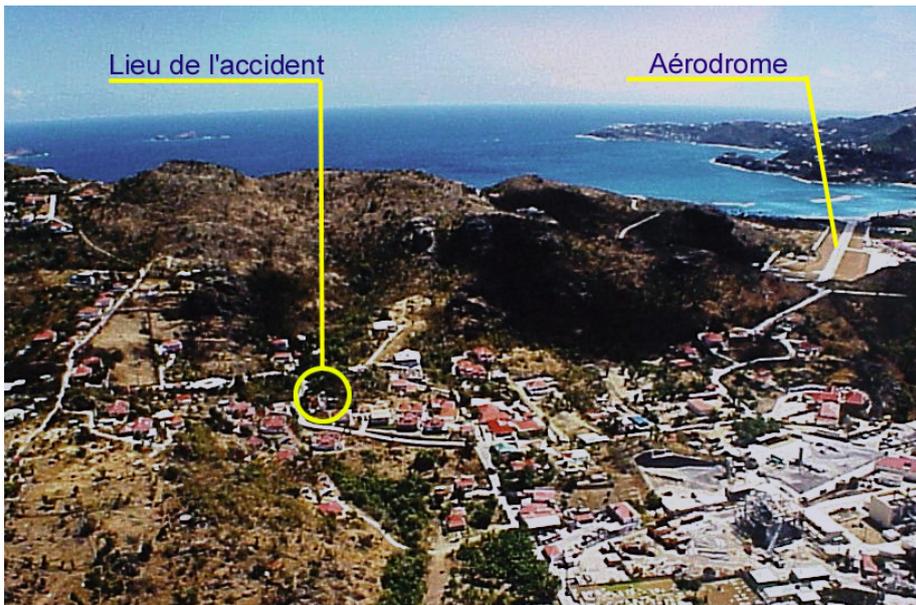
**Vue aérienne du site et de l'aérodrome**

L'accident s'est produit au nord-ouest de l'aérodrome, sur le versant ouest du col de la Tourmente, à environ six cents mètres du seuil de piste 10.

L'avion a touché le sol à proximité immédiate d'une habitation située le long de la route de Corossol, sur un terrain escarpé et dur, planté d'arbres et d'arbustes. Ses débris sont répartis sur environ neuf cents mètres carrés.

La découpe faite par les ailes dans la végétation montre que l'avion a percuté le sol avec une assiette à piquer de l'ordre de  $60^\circ$  et une inclinaison à gauche. Les hélices ont laissé dans la végétation et dans le sol des traces caractéristiques de rotation à l'impact.

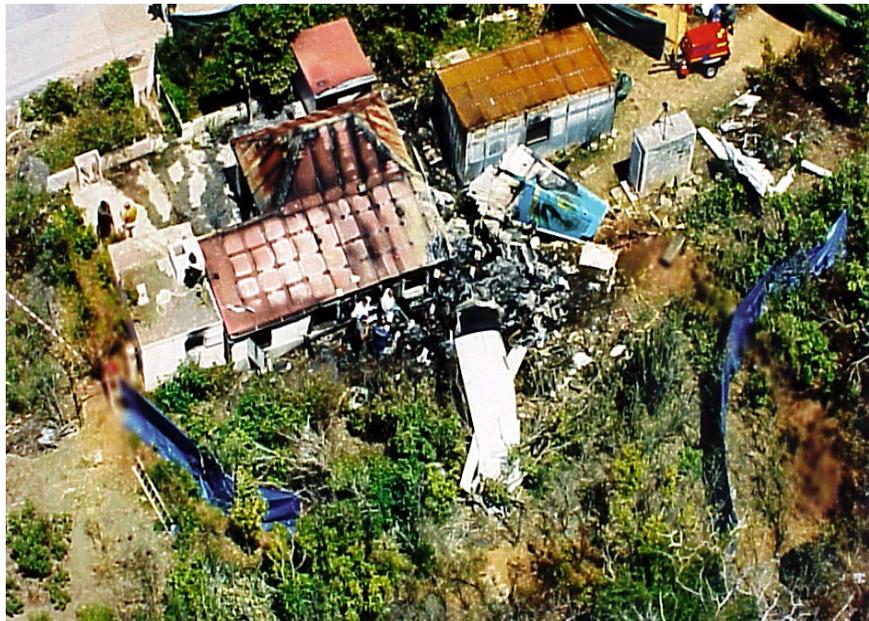
L'épave principale est regroupée. Le fuselage, ramassé dans une zone de cinq mètres de diamètre, est complètement détruit par le choc et par l'incendie.

De part et d'autre, à proximité immédiate de la zone de l'incendie, se trouvent les deux ailes de l'avion et l'empennage. Peu affectés par l'incendie, ils sont séparés du fuselage et présentent des déformations importantes en compression. Il n'y a pas de trace d'impact d'oiseau. Les traces de rupture sur les volets montrent un braquage symétrique de  $37,5\%$  à l'impact.

Il n'apparaît aucune anomalie quant à la continuité des commandes de vol et des liaisons mécaniques.

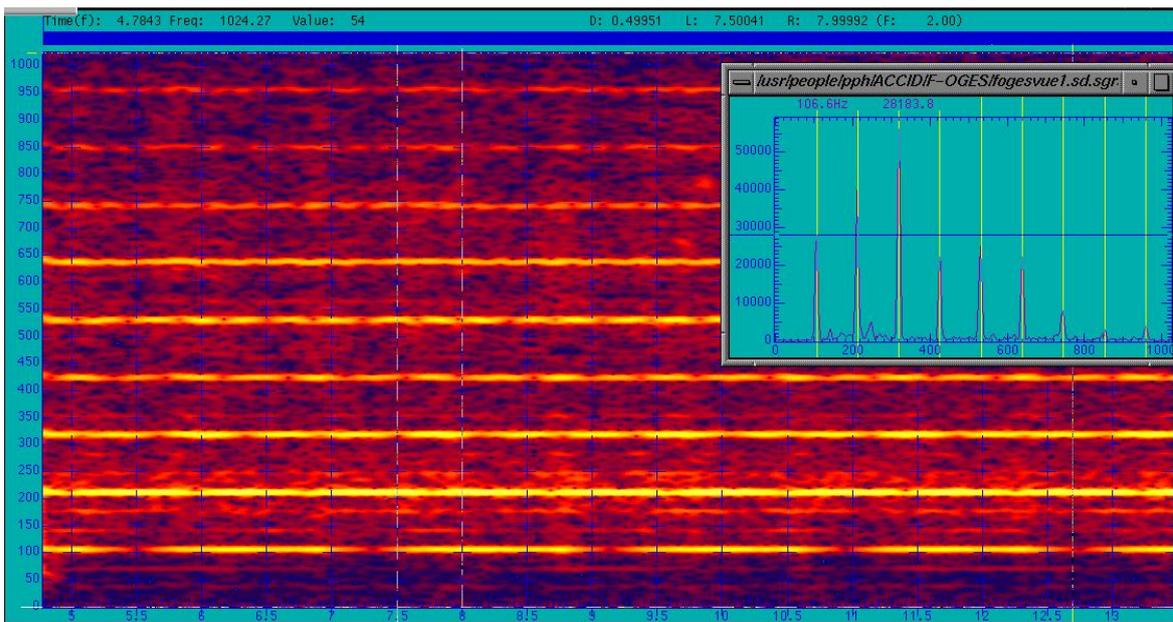
Analyse spectrale de la bande son au décollage

**Décollage** : la fréquence fondamentale mesurée sur la bande son est de 106 Hz avec huit à dix harmoniques visibles. La vitesse de rotation des hélices déduite est de 2 120 tr/min (dans cette phase de vol, le constructeur préconise un régime d'environ 2 110 tr/min). L'absence de double pic montre que les hélices tournaient à la même vitesse.

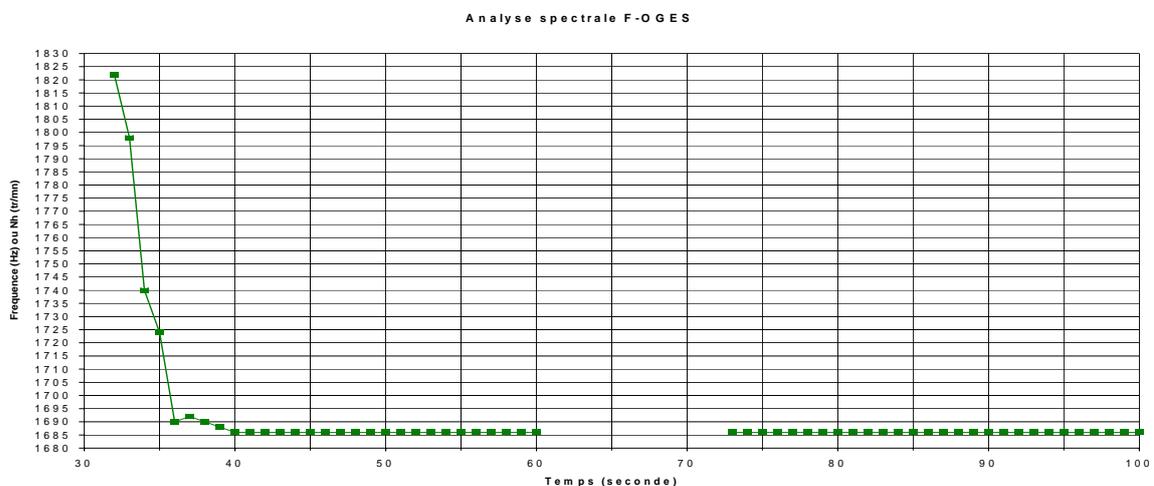
Régime des hélices en croisière

**Croisière** : le signal sonore montre un ralentissement de la vitesse de rotation de l'hélice de 1 825 à 1 690 tr/min en cinq secondes puis une stabilisation à 1 685 tr/min. Cette valeur correspond au régime de croisière préconisé par le constructeur. Là encore, l'absence de double pic montre que les hélices étaient synchrones.

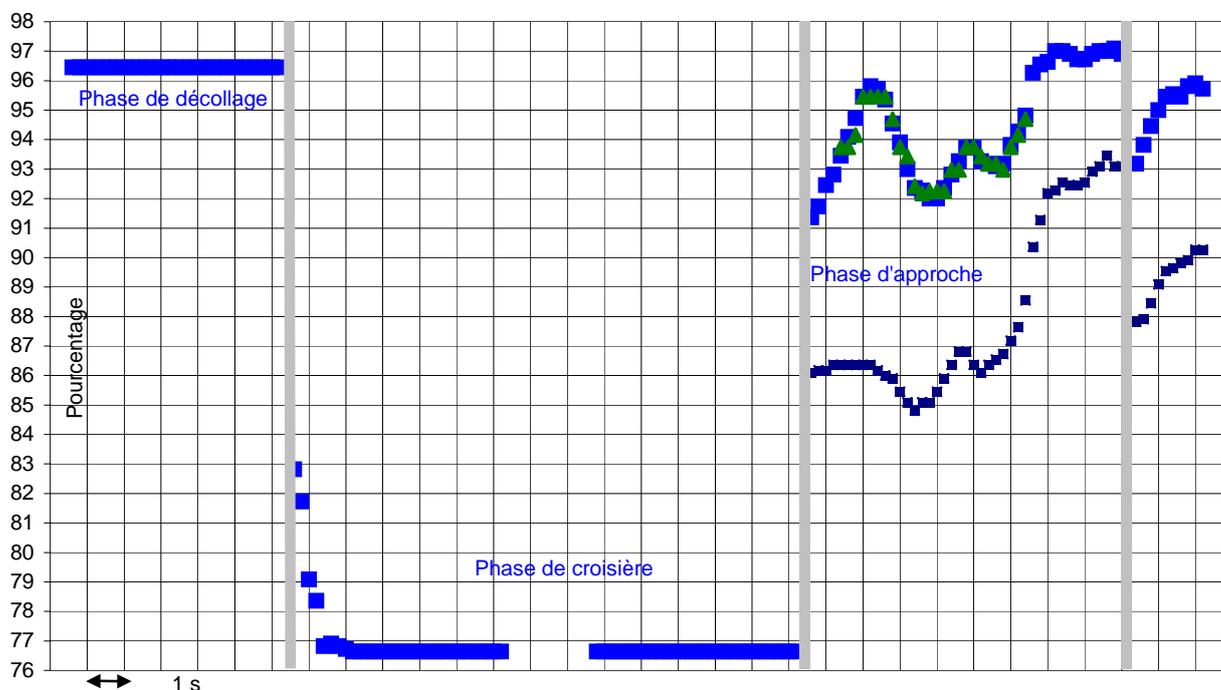
Les vitesses de rotation des hélices lors du vol TX 1501, exprimées en pourcentage d'un régime de rotation de référence défini par le constructeur, sont représentées sur le graphique ci-dessous. Les arrêts d'enregistrement sont matérialisés par les traits verticaux gris.

La dissymétrie entre les deux hélices au cours de la phase d'approche est de l'ordre de 9 %, ce qui est cohérent avec une utilisation normale (voir ci-après). On note également une augmentation de régime de l'ordre de 6 % à 8 %.

En conclusion, l'examen du film retrouvé dans l'épave n'a pas fait apparaître de dysfonctionnement ou d'anomalie pour la partie de vol enregistrée.

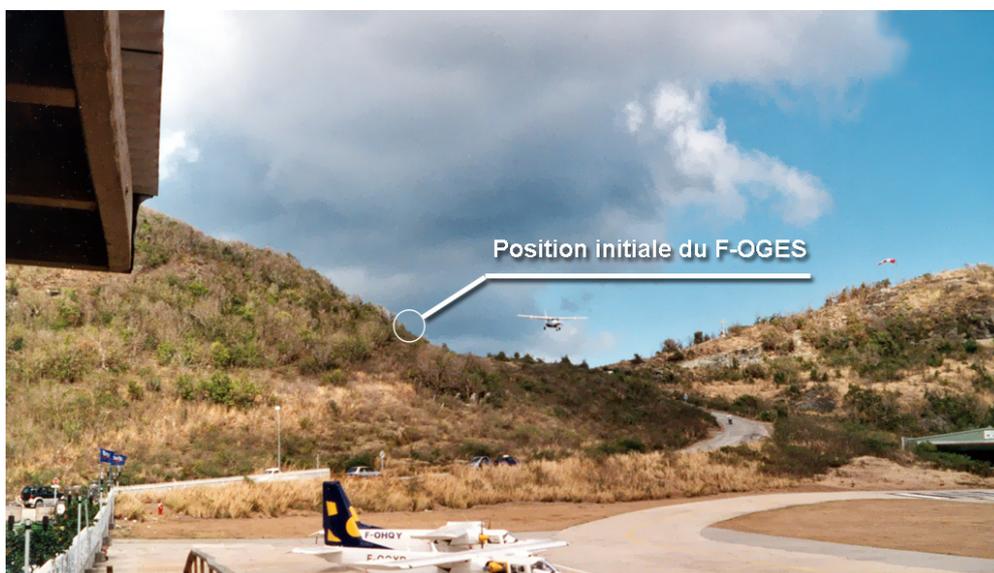
Avec l'aide de l'agent AFIS, les enquêteurs ont pu identifier la position initiale du F-OGES dans le col de la Tourmente lorsqu'il est apparu dans son champ visuel.

La photographie montre un avion d'une autre compagnie au passage du col. Le repère indique la position du F-OGES lors de son virage à gauche.
