*Accident
survenu le 24 mars 2001
sur l'île de Saint-Barthélemy (971)
au DHC-6-300 « Twin-Otter »
immatriculé F-OGES
exploité par
Caraïbes Air Transport*

RAPPORT D'ETAPE (10/07/01)

f-es010324e

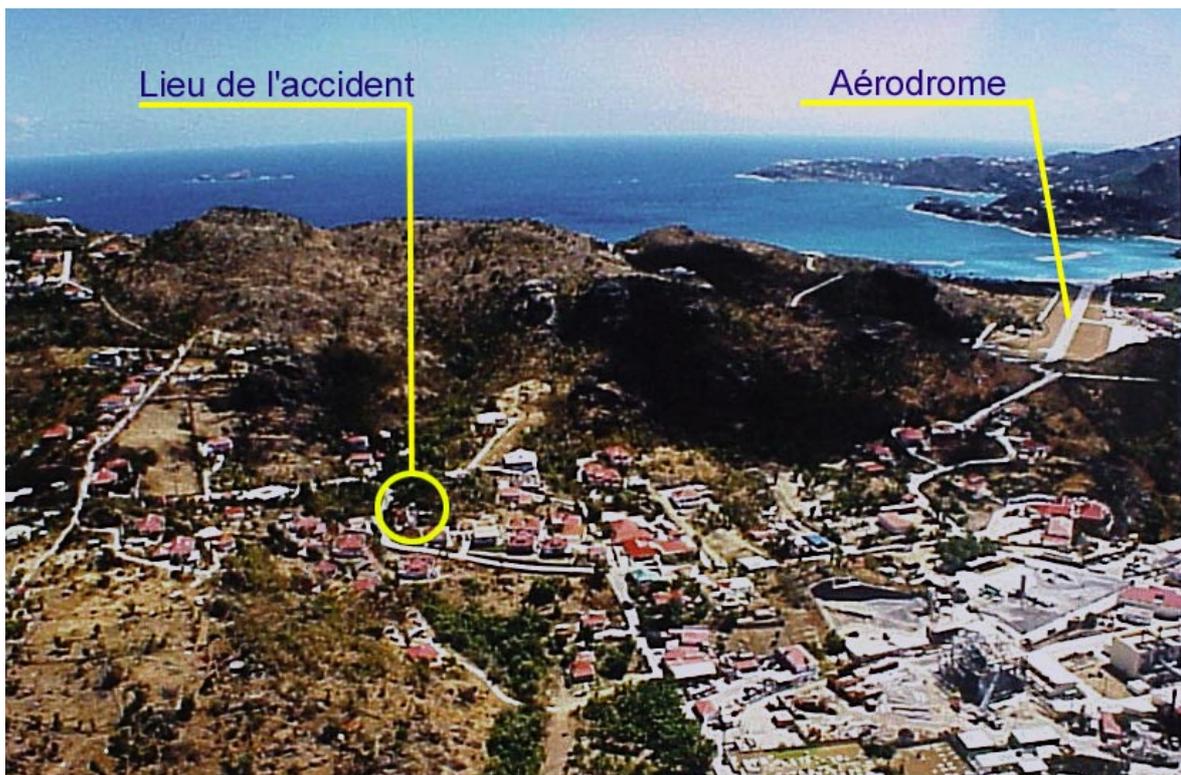
L'avion a touché le sol à proximité immédiate d'une maison d'habitation située le long de la route de Corossol, sur un terrain escarpé et dur, planté d'arbres et d'arbustes. L'épave est répartie sur environ 900 m².

La découpe faite par les ailes dans la végétation a permis de déterminer que l'avion a percuté le sol avec une assiette à piquer de l'ordre de 60° et une inclinaison à gauche. Les traces caractéristiques laissées dans la végétation et dans le sol par les hélices montrent à l'évidence qu'elles tournaient à l'impact.

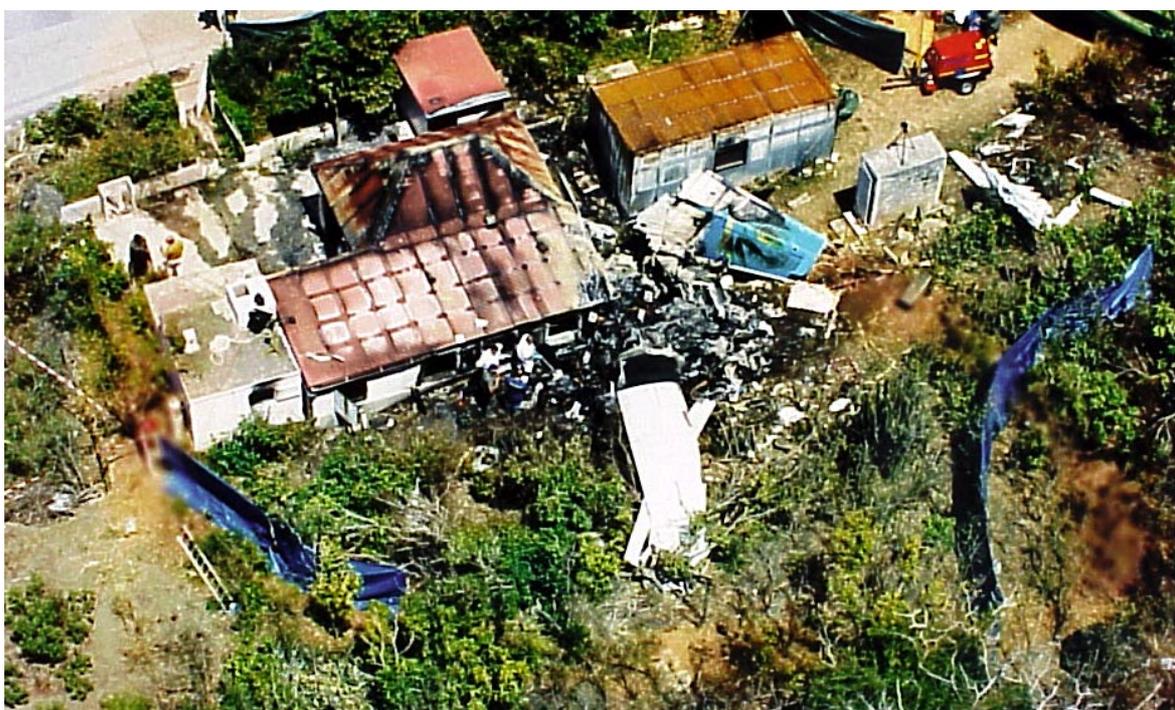
L'épave principale est regroupée. Le fuselage, ramassé dans une zone de cinq mètres de diamètre, est complètement détruit par le choc et par l'incendie.

De part et d'autre, et à proximité immédiate de la zone de l'incendie, on trouve principalement les deux ailes de l'avion et l'empennage arrière. Peu affectés par l'incendie, ils sont séparés du fuselage et présentent des déformations importantes en compression. Les deux moteurs, détachés de leur nacelle, ont subi d'importants dégâts. Le moteur gauche est à proximité de l'aile gauche et en dehors de la zone de l'incendie tandis que le moteur droit a été en partie affecté par le feu.

L'empennage et les ailes, examinés, n'ont révélé aucune anomalie quant à l'intégrité des commandes et des liaisons mécaniques.

L'examen visuel des deux moteurs montre des dégâts homogènes et permet d'établir qu'ils délivraient une puissance significative à l'impact.

La déformation des hélices (torsion très importante vers l'avant) confirme les indications de puissance, de façon sensiblement symétrique.
