# Rapport d'étape

Accident survenu le **9 août 2007**  
**au large de l'île de Moorea (Polynésie française)**  
à l'**avion DHC6-300**  
immatriculé **F-OIQI**  
exploité par **Air Moorea**

Bureau d'Enquêtes et d'Analyses  
pour la sécurité de l'aviation civile

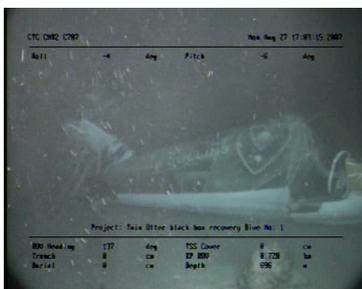
Partie arrière

La partie arrière de l'avion, de la soute à bagages à l'empennage, était en un seul morceau. Elle reposait sur le demi-plan horizontal gauche complet (parties fixe et mobile). Une partie du demi-plan horizontal droit était arrachée.

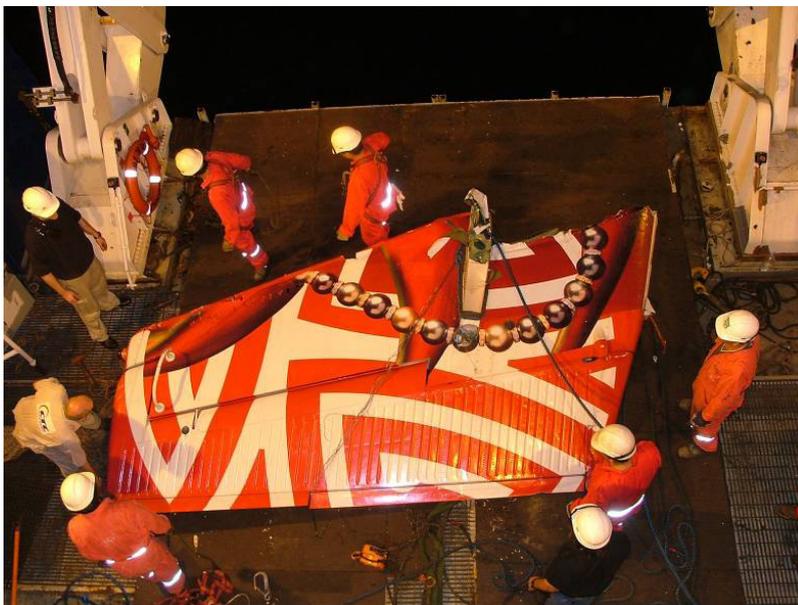
Empennage vertical une fois remonté

Les deux câbles de la gouverne de direction et les deux câbles de la gouverne de profondeur étaient cassés : trois avaient sensiblement la même longueur environ onze mètres, le quatrième, le câble à cabrer, avait en revanche une longueur d'environ 2,5 mètres. À l'examen visuel, une des ruptures de ce dernier câble avait un aspect différent des autres. Il a donc été décidé d'examiner ces pièces en priorité.

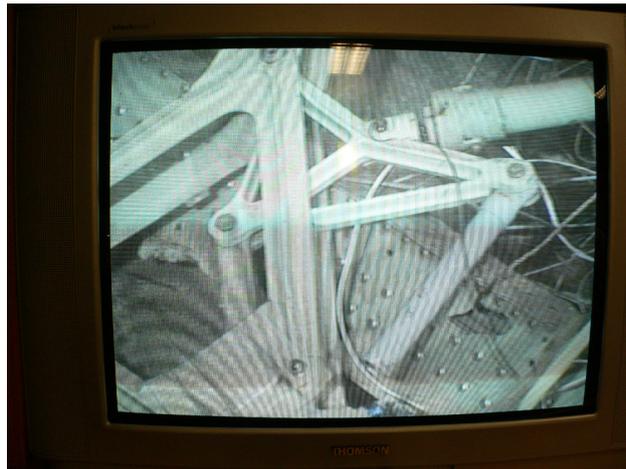
Le vérin de volets a été remonté le 2 septembre, il était en position volets rentrés.

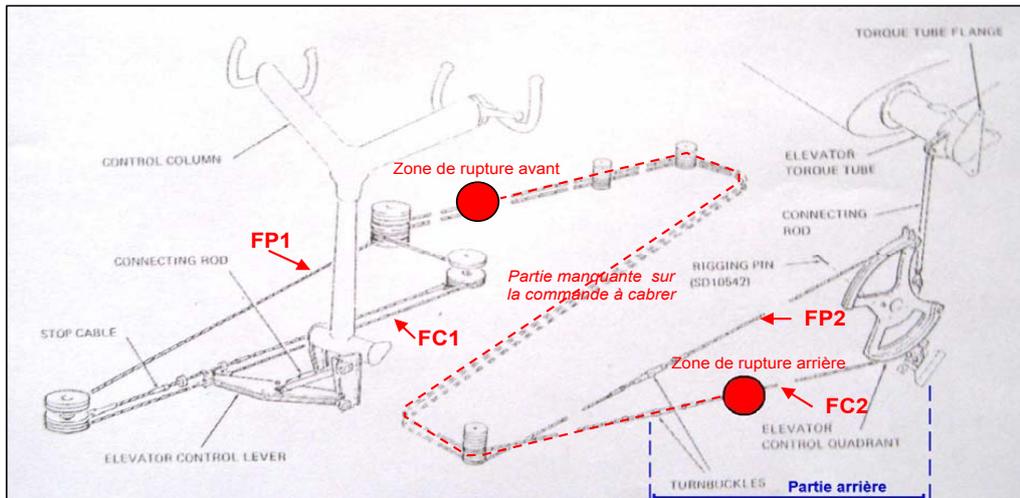
Les deux câbles de commande de profondeur et les deux câbles de commande de direction se sont rompus dans une zone située à l'avant de l'avion. Le câble de commande à cabrer présente une deuxième rupture située en partie arrière de l'avion, dont l'apparence est différente de celle des autres ruptures, et il manque un morceau de ce câble d'une longueur de 8,8 mètres. L'intégralité du câble à piquer a été retrouvée.

FP1 : fragment du câble à piquer fixé au manche d'une longueur de 1,55 m  
 FP2 : fragment du câble à piquer fixé à l'empennage d'une longueur de 11,25 m  
 FC1 : fragment du câble à cabrer fixé au manche d'une longueur de 0,75 m  
 FC2 : fragment du câble à cabrer fixé à l'empennage d'une longueur de 2,60 m  
 Longueur totale du câble à piquer ≈ 12,80 m  
 Longueur totale du câble à cabrer ≈ 12,15 m

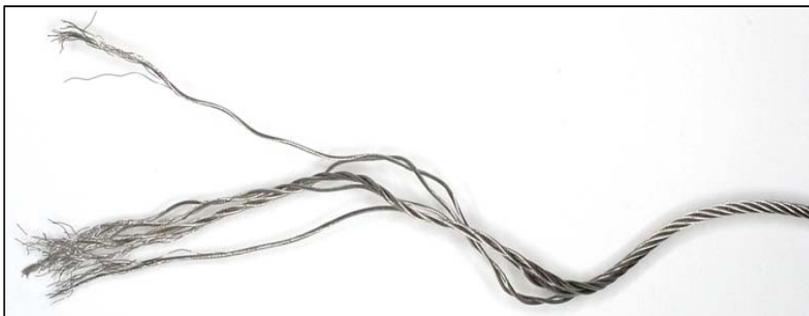
Rupture type d'un câble rompu en zone avant (échelle 1:2)

Toutes les ruptures qui se sont produites en zone avant sont identiques, les torons se sont séparés sur plusieurs centimètres. Elles sont représentatives de ruptures par surcharge en traction. Aucun dépôt, trace de corrosion avec marque d'usure n'a été observé au droit des zones rompues.

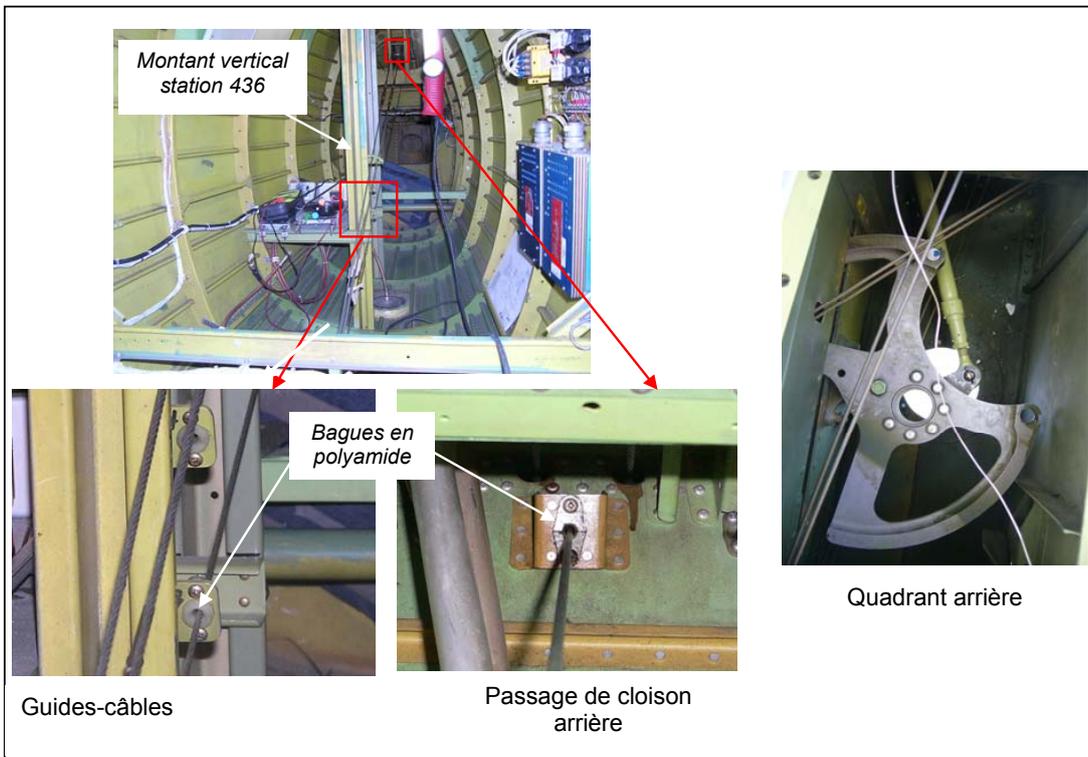
Les deux câbles présentent plusieurs signes d'usure localisés aux zones de contact avec les éléments de l'avion : le quadrant arrière, le passage de cloison arrière et les guide-câbles fixés à un montant vertical situé au niveau de la station 436. On observe la formation de méplats sur le câble en contact avec ces éléments et la présence de fils rompus.

L'usure au niveau du quadrant métallique présente un aspect mat et grossier relatif à un frottement métal-métal. Elle se caractérise par la présence de traces de frottement perpendiculaires à l'axe des câbles.

Les zones d'usure au niveau du passage de cloison et des guide-câbles ont un aspect brillant de type « poli ». Leur surface présente de fines traces de frottement parallèles à l'axe du câble. Ces usures sont représentatives d'un frottement avec les bagues en polyamide logées dans les passants.

La rupture arrière du câble de commande à cabrer se situe au droit du guide-câble.

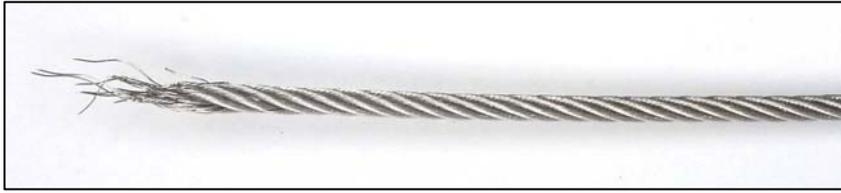
Rupture arrière du câble de commande à cabrer (échelle 1 :1)

Les torons sont restés globalement groupés dans la zone de rupture arrière.

Les autres fils (fils internes des torons extérieurs et fils du toron central) sont rompus en traction par surcharge. Leur cassure se caractérise par une striction des fils au droit de leur plan de rupture.

Aucune trace de corrosion n'a été observée au niveau de la zone rompue.

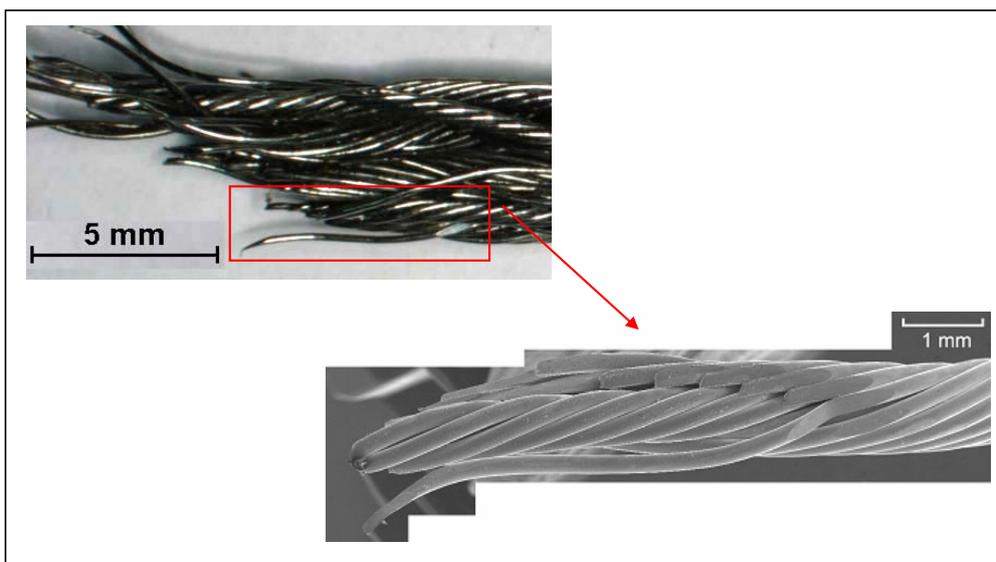
Profil d'usure des fils extérieurs dans la zone de rupture

Les examens des éléments récupérés de l'épave ont mis en évidence des zones d'usure importante sur la partie arrière des câbles de la gouverne de profondeur et le câble à cabrer arrière a été retrouvé rompu au niveau d'une zone d'usure située au droit d'un guide-câble. Bien que les recherches continuent et que la relation entre cette rupture et l'accident n'ait pas été établie à ce stade de l'enquête, le BEA a recommandé le 9 octobre 2007 à Transports Canada et à l'Agence Européenne de la Sécurité Aérienne :

Compte tenu des observations faites ci-dessus, les recherches sur les câbles de commande de la profondeur vont être poursuivies dans le cadre de l'enquête en cours.

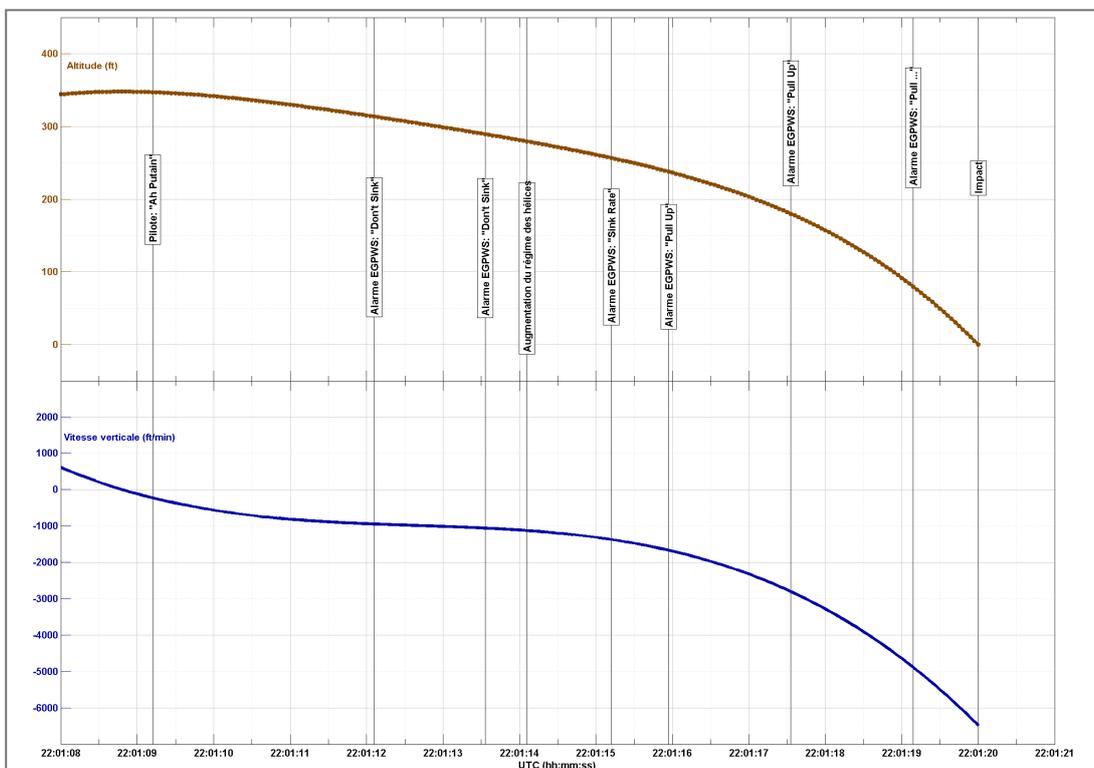
En particulier, l'altitude maximale atteinte à 22 h 01 min 08.8 est d'environ 350 ft. La vitesse verticale à l'impact est de - 6 500 ft/min.
