Rapport d'étape

Accident survenu le **27 novembre 2008**
au large de Canet-Plage (66)
à l'**Airbus A320-232**
immatriculé **D-AXLA**
exploité par **XL Airways Germany**

Bureau d'Enquêtes et d'Analyses
pour la sécurité de l'aviation civile

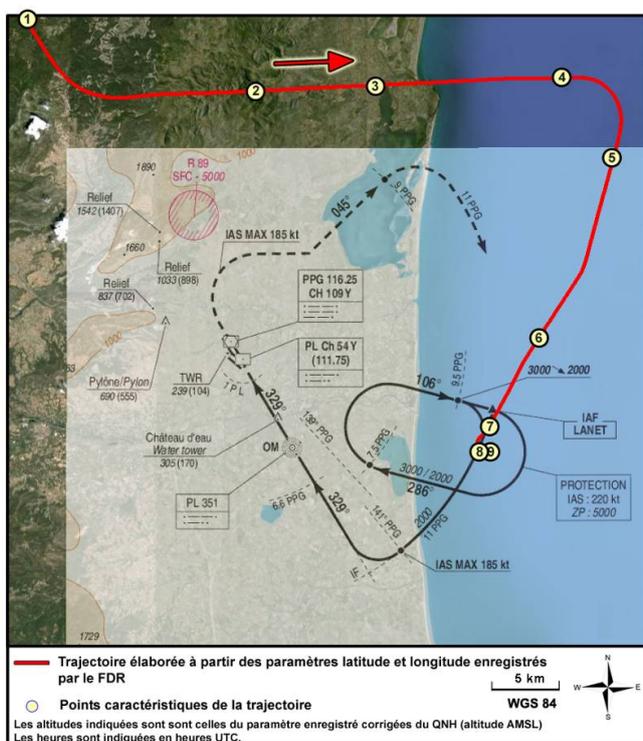
1.11.5 Trajectoire

On trouvera ci-après une trajectoire dans le plan horizontal réalisée à partir des informations du FDR et du CVR.

- ① 15 h 34 min 34 s
Co-pilote: "(...) we appreciate radar vector for the approach"
CAS = 284 kt / FL 145 (En descente)
- ② 15 h 36 min 47 s
Vérification des commandes de vol en loi alternate
CAS = 220 kt / FL 120
- ③ 15 h 38 min 03 s
Briefing pour le vol à basse vitesse
CAS = 208 kt / FL 110
- ④ 15 h 40 min 04 s
ATC: "(...) turn right heading 190 and descent FL60 maintain the speed 180 knots"
CAS = 220 kt / ALT = 8540 ft
- ⑤ 15 h 41 min 20 s
ATC: "(...) cleared for the LANET ILS approach 33"
CAS = 217 kt / ALT = 6390 ft
- ⑥ 15 h 43 min 41 s
Manettes de commande de poussée sur le cran IDLE
CAS = 166 kt / ALT = 4080 ft
- ⑦ 15 h 45 min 05 s
Alarme de décrochage
CAS = 99 kt / ALT = 2900 ft
- ⑧ 15 h 45 min 44 s
Angle d'assiette maximal : 57° à cabrer
CAS = paramètre invalide / ALT = 3800 ft
- ⑨ 15 h 46 min 06 s
Dernier point
CAS = 263 kt / ALT = 340 ft

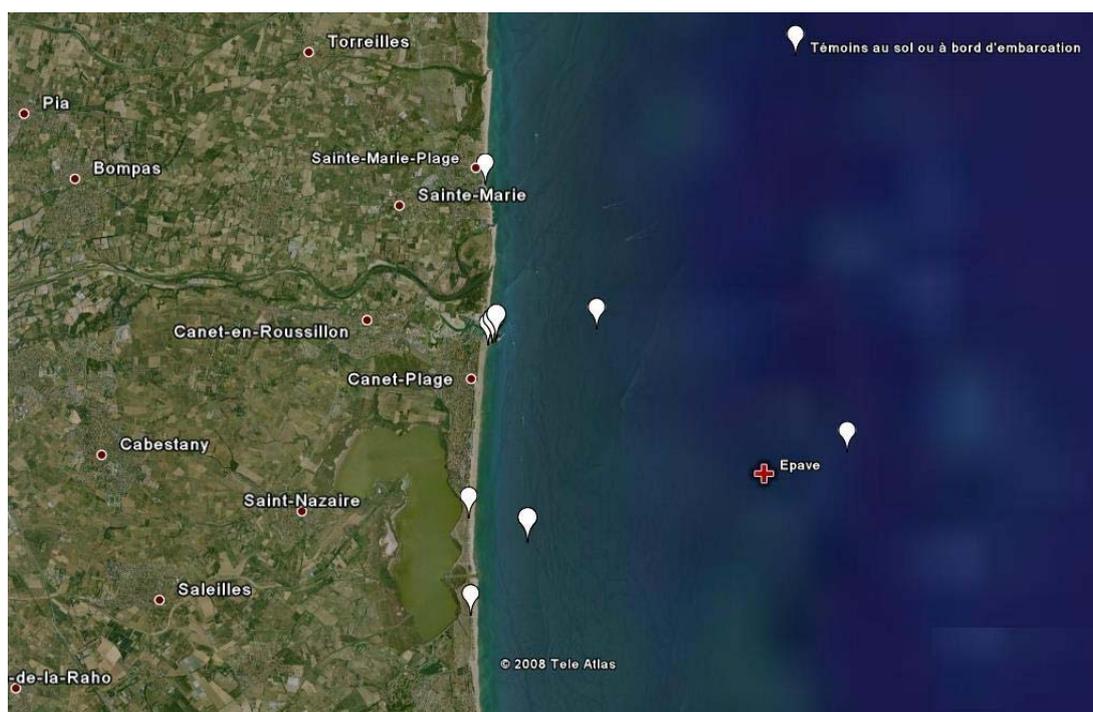
1.18.1.3 Témoins oculaires

De nombreuses personnes ont vu la fin du vol de l'avion. Ces personnes étaient réparties sur la côte entre Sainte-Marie et Saint-Cyprien. Des plaisanciers et des pêcheurs se trouvaient à bord de trois bateaux à proximité de la zone de l'accident.

Malgré quelques différences qui s'expliquent par les angles de vue différents, ces témoignages permettent de décomposer la fin du vol en trois phases principales :

- ❑ L'avion est aperçu en palier au-dessus de la mer en approche vers la côte. Ceux qui ont entendu les moteurs précisent avoir été surpris et attirés par le bruit d'une accélération forte, régulière et sans ratés. Plusieurs personnes évoquent un bruit semblable à celui d'un avion en cours de décollage.
- ❑ Quelques secondes après l'augmentation de régime des moteurs, tous les témoins voient l'avion prendre brutalement une assiette à cabrer qu'ils évaluent entre 60 et 90°. La plupart voient l'avion disparaître derrière une couche nuageuse. Le bruit des moteurs est toujours constant et régulier.
- ❑ L'avion reparaît après quelques secondes avec une forte assiette à piquer. Au cours de la descente, cette assiette semble augmenter et l'avion heurte la mer. Des témoins se souviennent du « vrombissement » très fort entendu jusqu'à l'impact.
