# Rapport

Accident survenu le **9 août 2007**  
**au large de l'île de Moorea (Polynésie française)**  
à l'**avion DHC6-300**  
immatriculé **F-OIQI**  
exploité par **Air Moorea**

**BEA**

Bureau d'Enquêtes et d'Analyses  
pour la sécurité de l'aviation civile

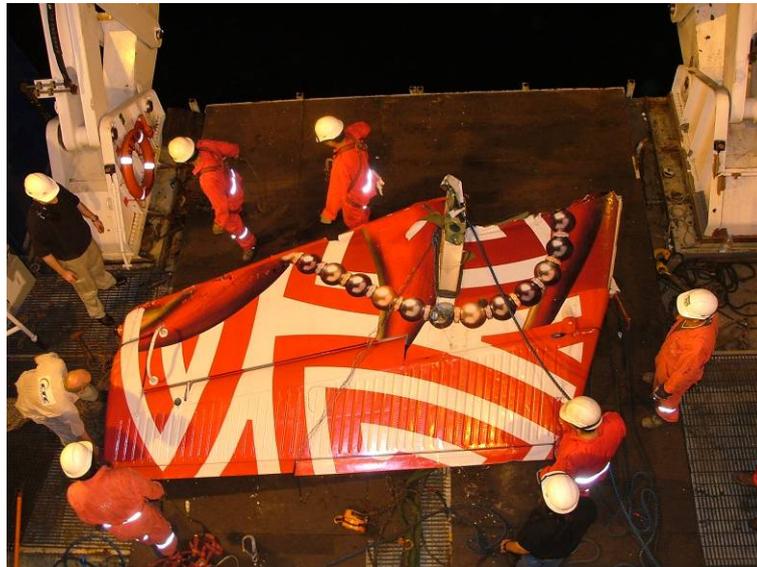
Empennage vertical une fois remonté

Les deux câbles de la gouverne de direction et les deux câbles de la gouverne de profondeur étaient cassés : trois avaient sensiblement la même longueur, environ onze mètres, le quatrième, le câble à cabrer, avait en revanche une longueur d'environ 2,5 mètres. A l'examen visuel, une des ruptures de ce dernier câble avait un aspect différent des autres. Il a donc été décidé d'examiner ces pièces en priorité.

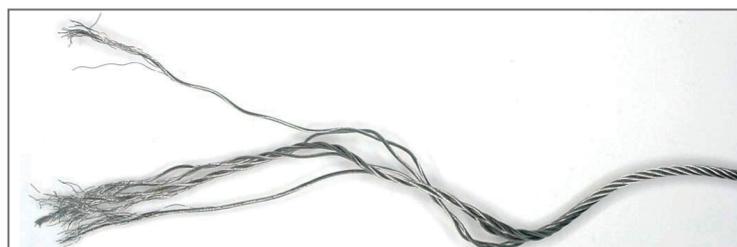
Rupture type d'un câble rompu en zone avant (échelle 1:2)

Toutes les ruptures qui se sont produites en zone avant sont identiques, les torons se sont séparés (détoronnement) sur plusieurs centimètres. Elles sont représentatives de ruptures par surcharge en traction. Aucun dépôt, trace de corrosion ou marque d'usure n'ont été observés au droit des zones rompues.

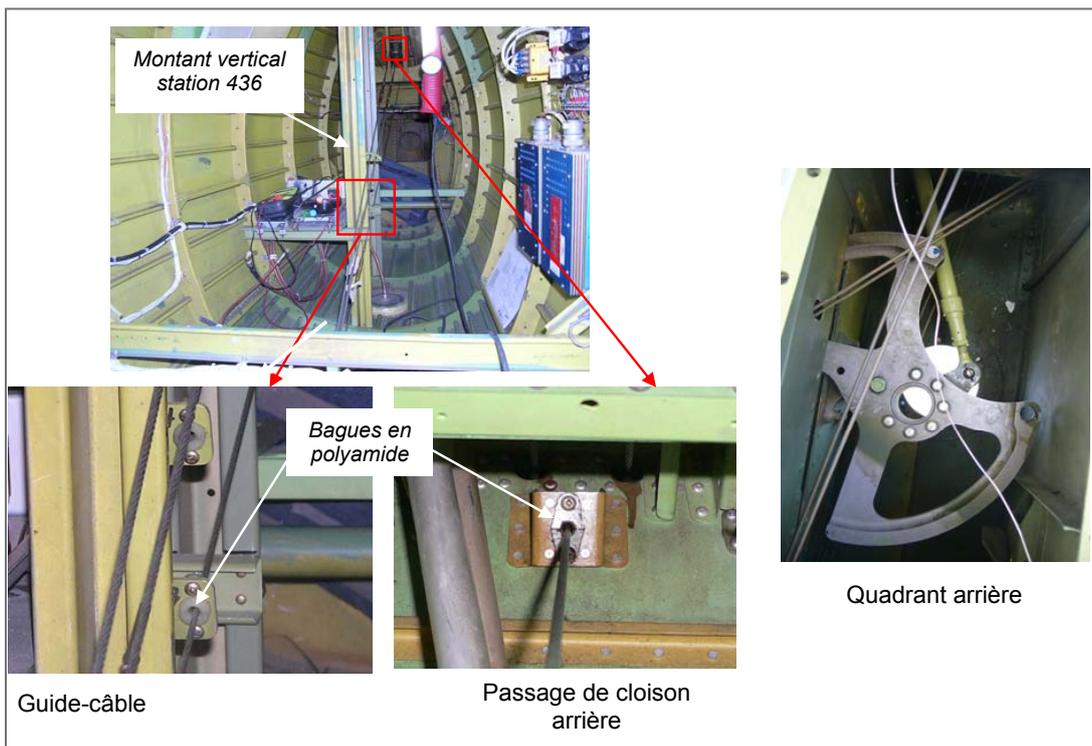
Les deux câbles présentent plusieurs signes d'usure localisés aux zones de contact avec les éléments de l'avion : le quadrant arrière, le passage de cloison arrière et les guide-câble fixés à un montant vertical situé au niveau de la station 436. On observe la formation de méplats sur la partie des câbles en contact avec ces éléments et la présence de fils rompus.

L'usure au niveau du quadrant métallique présente un aspect mat et grossier relatif à un frottement métal-métal. Elle se caractérise par la présence de traces de frottement perpendiculaires à l'axe des câbles.

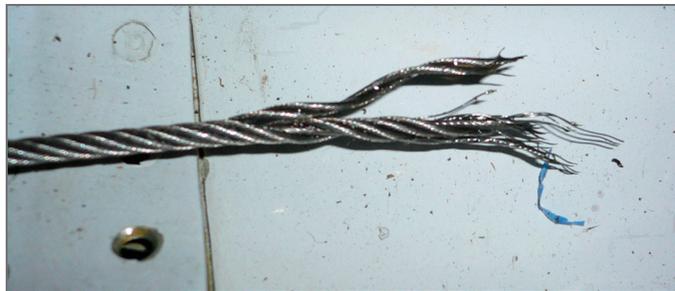
Rupture arrière du câble de commande à cabrer (échelle 1:1)

Les torons sont restés globalement groupés dans la zone de rupture arrière.

Aucune trace de corrosion n'a été observée au niveau de la zone rompue.

Les spécialistes qui ont conduit les examens ont conclu que ce câble était probablement rompu avant l'impact avec la surface de l'eau.

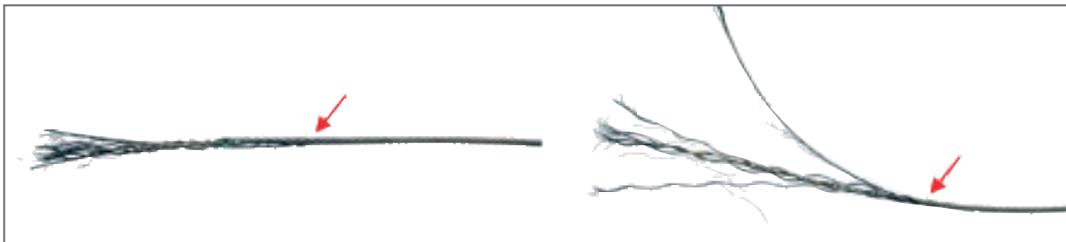
Aspect des extrémités du câble rompu après essai de fatigue

La rupture s'est produite après 58 000 cycles, à l'endroit usé, avec un fort détournement jusqu'à la zone de fixation matérialisée ci-dessous par des flèches rouges.

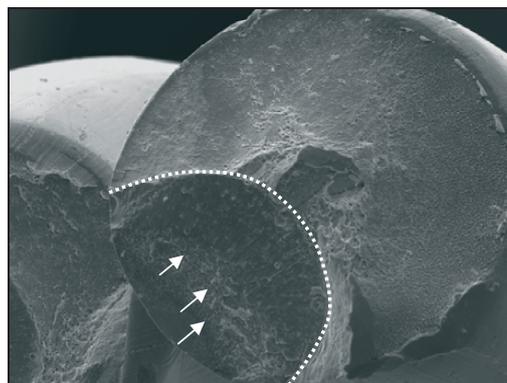
Détail d'un faciès de rupture de fil au Microscopie Electronique à Balayage : lunule (pointillés) et macrostries (flèches) de fatigue

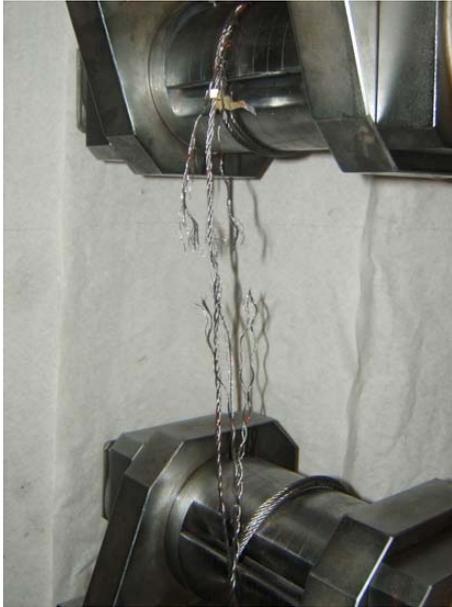
Vue du câble à piquer sur la machine de traction après essai : fort détournement

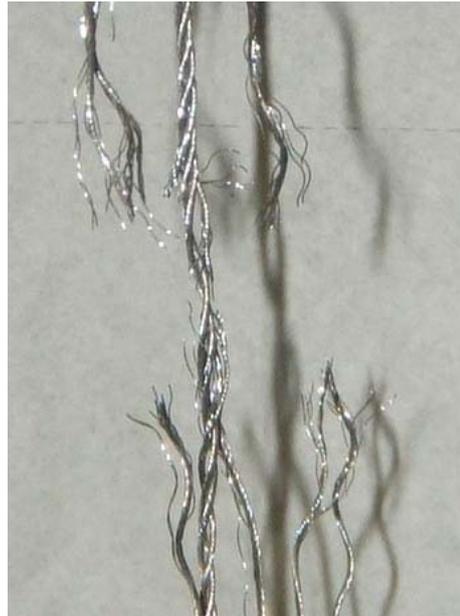
Détail du câble à piquer après essai : deux torons externes non rompus

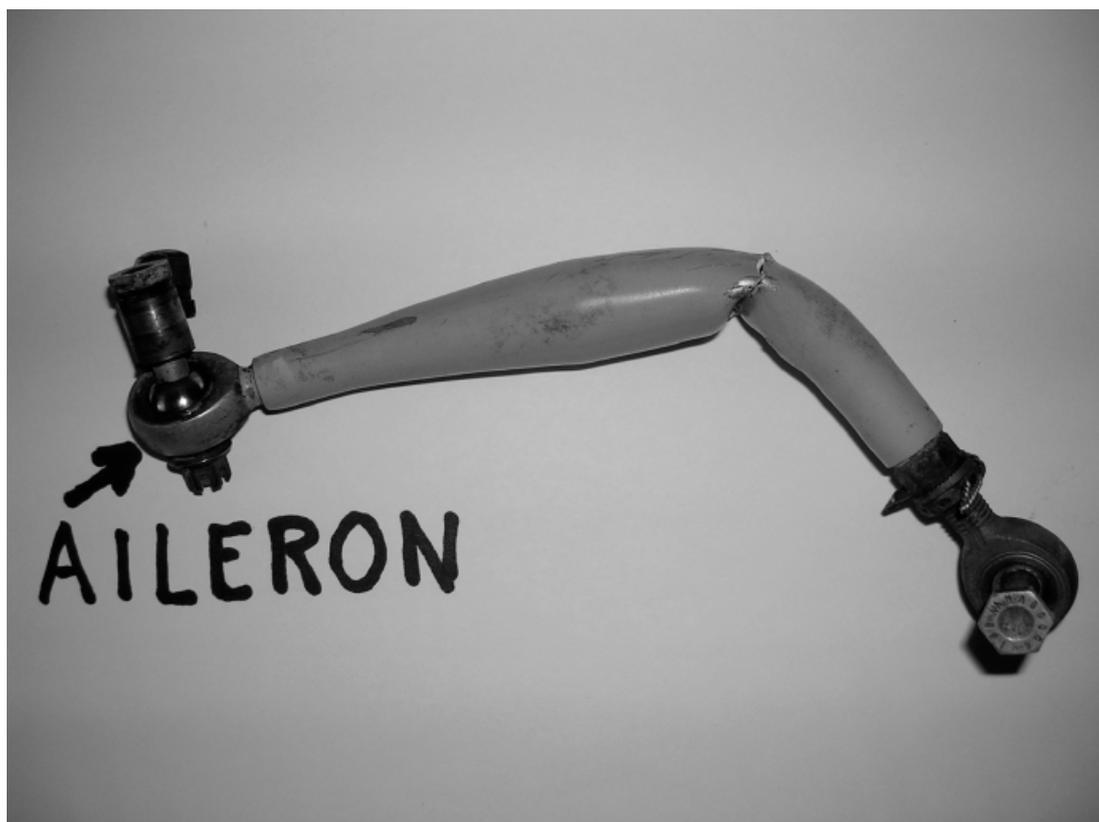
### 3. Examens de la biellette

Aucune marque pouvant matérialiser un effort mécanique extérieur (choc) sur la gouverne n'a été trouvée.

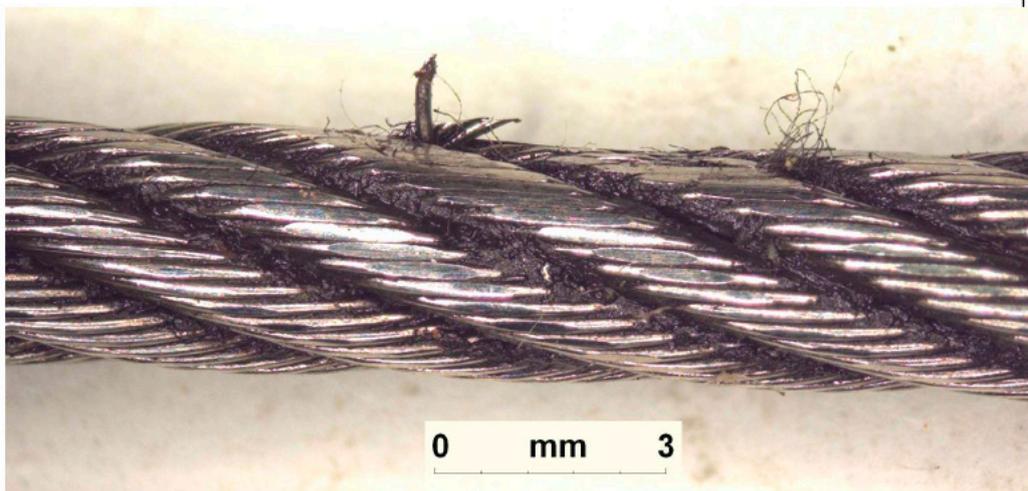
Cliché 5 : Zone d'usure E' sur le câble supérieur

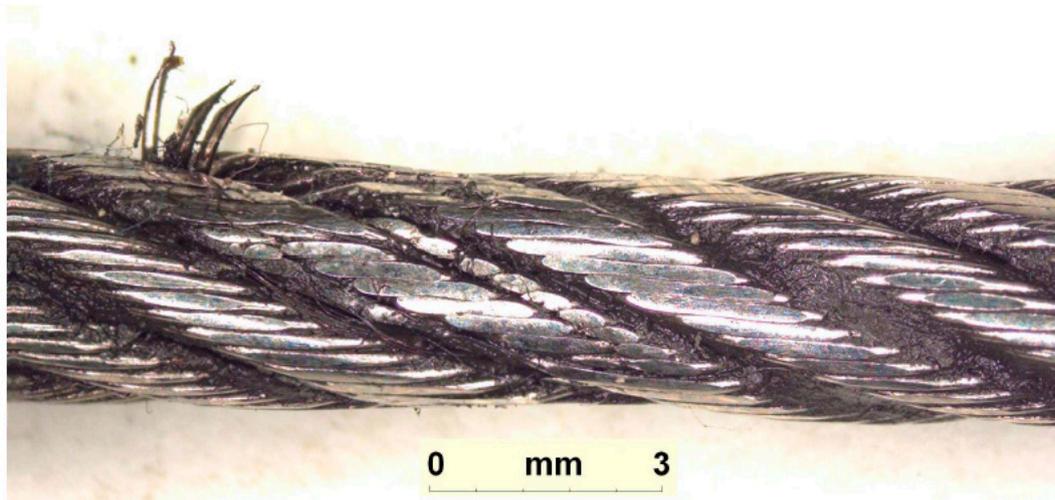
Cliché 6 : Zone d'usure E sur le câble inférieur
