Guide

de détection des anomalies audio
sur les enregistrements CVR

BEA

Bureau d'Enquêtes et d'Analyses
pour la sécurité de l'aviation civile

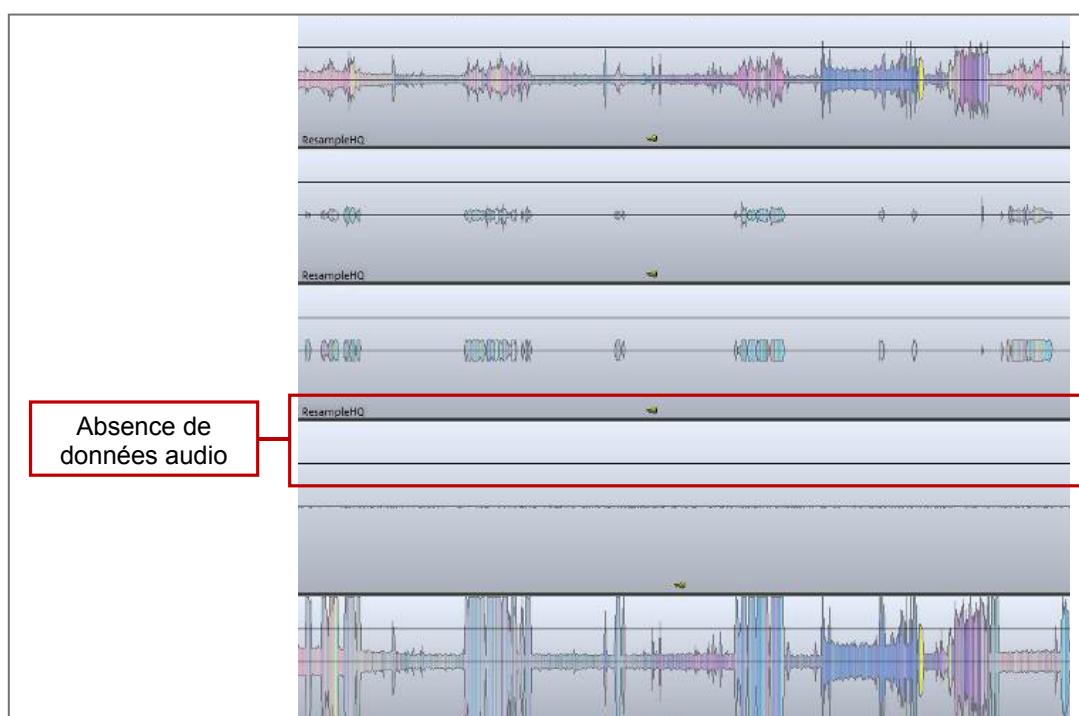
Ce défaut se caractérise par une absence de données audio utiles sur une ou plusieurs pistes du CVR. Il est immédiatement identifiable à l'écoute et à l'observation de la forme d'onde (voir Figure 2) : seuls des bruits liés à l'alimentation électrique du CVR sont audibles.

Figure 2 : absence de données audio - forme d'onde

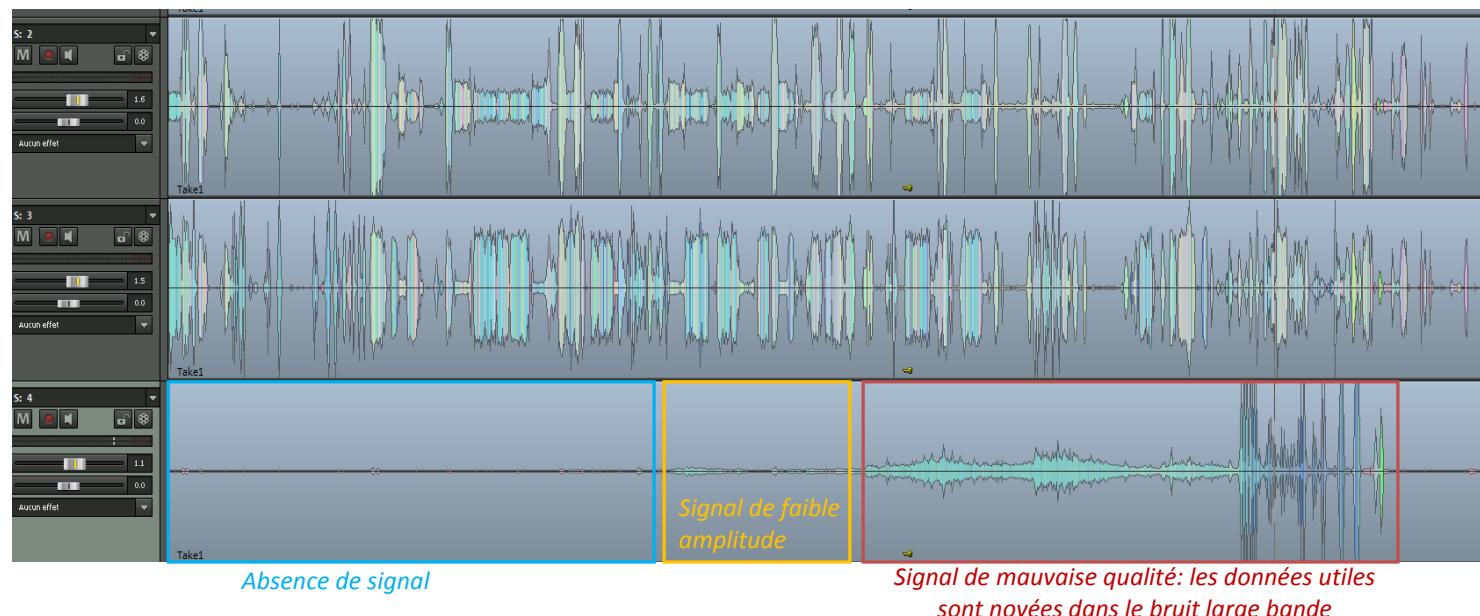
Cette anomalie peut avoir pour origine un défaut intermittent de fonctionnement du boîtier d'amplification du CAM (Control Unit) ou une mauvaise qualité du câblage électrique sur l'ensemble de la chaîne du CAM. L'enregistrement global du signal CAM peut alors être de très mauvaise qualité.

A l'écoute, cela se traduit par des variations aléatoires du niveau du signal : sur certaines portions de la piste CAM, le signal peut avoir un niveau très faible voire nul - absence de signal audio (voir figure 3).

Figure 3 - enregistrement CAM de mauvaise qualité - forme d'onde

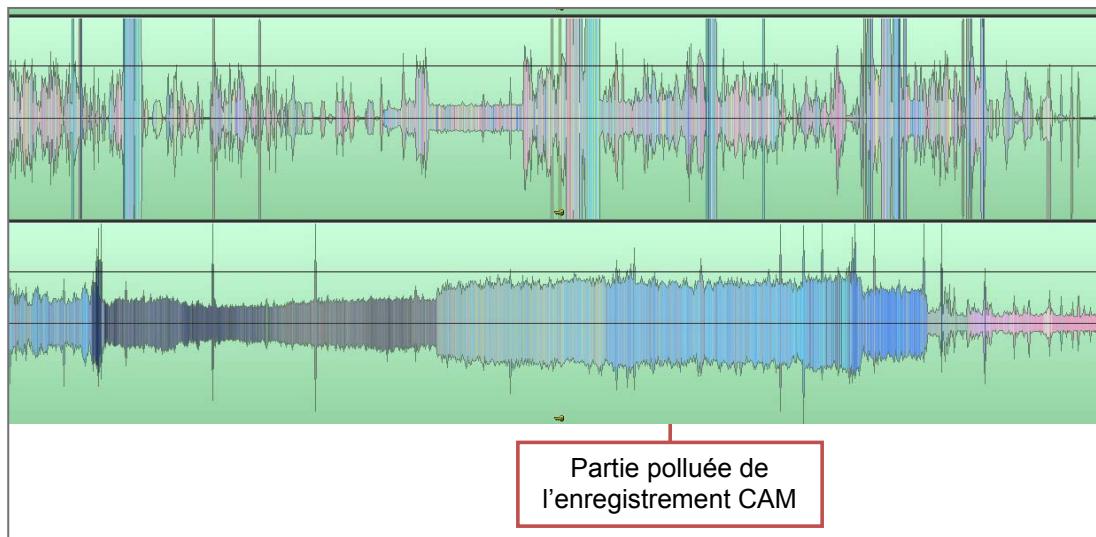
Cette pollution se caractérise par la présence d'un « son » parasite continu sur la piste CAM. Les cas étudiés au BEA ont montré que ce son provenait de la génération électrique de bord de l'aéronef. L'écoute est alors très inconfortable. Ce phénomène est apparu uniquement sur la piste du microphone d'ambiance (CAM).

- Remarque 2 :
 - L'écoute et la forme d'onde du signal permettent de déceler ce défaut mais ne sont cependant pas suffisants pour le démontrer (voir figure 4). Le recours à l'analyse spectrale est indispensable.

Figure 4 - pollution de l'enregistrement du CAM - forme d'onde

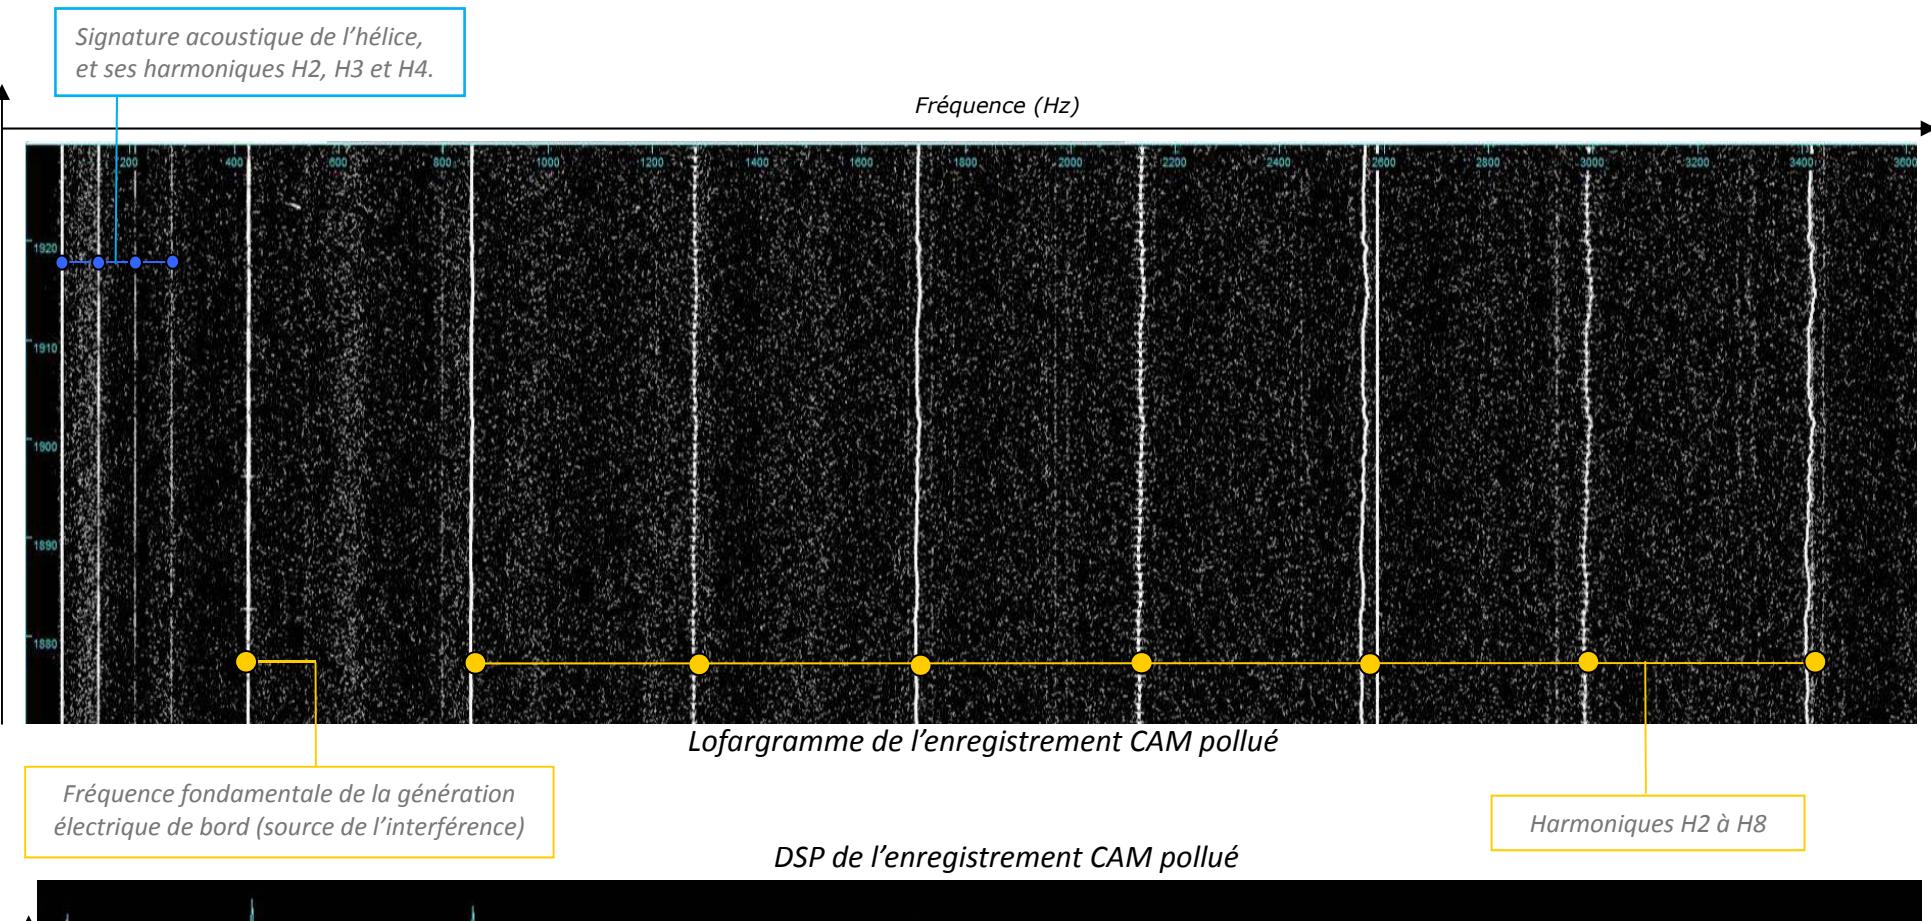
Une analyse spectrale permet de confirmer cette anomalie (voir figure 5). Elle révèle la présence d'une famille harmonique ayant pour fondamental une fréquence évoluant autour de 400 Hz (entre 340 et 490 Hz - la génération électrique de bord étant à fréquence variable pour les cas étudiés). Il s'avère que plus la richesse harmonique est importante, plus la pollution est sévère et le travail d'écoute difficile.

Figure 5 - pollution de l'enregistrement de la piste CAM - vue spectrale (Lofar et DSP)

- Remarque 3 :
 - Il est possible d'utiliser des outils de traitement du signal pour filtrer cette fréquence et ses harmoniques. Cependant, cette technique peut s'avérer difficile à mettre en œuvre car la fréquence fondamentale de la pollution sonore varie au cours du vol. De plus, un tel filtrage doit être effectué avec prudence et précision car si cette pollution couvre des éléments de la signature acoustique de l'appareil, la supprimer entièrement (fondamental ainsi que chacune de ses harmoniques) peut entraîner la perte d'informations indispensables à l'enquête.

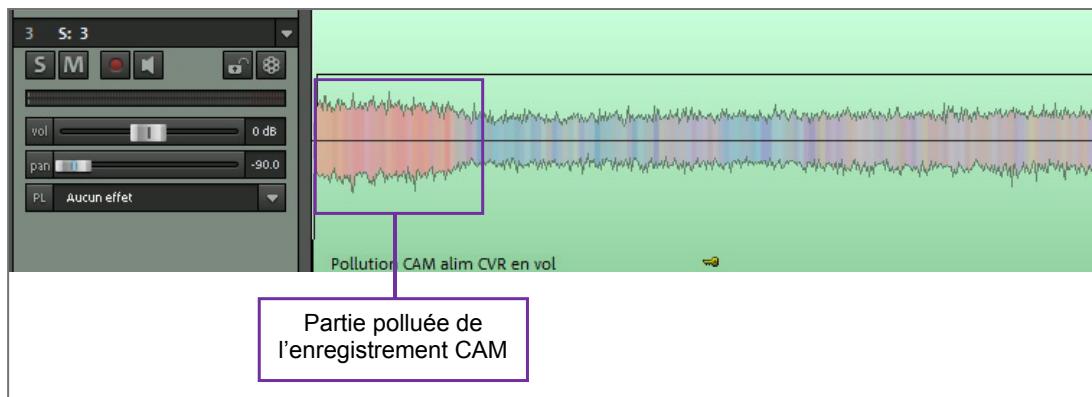
Cette pollution se présente comme un bruit large bande (siflement continu), de fort niveau, dont la fréquence centrale fluctue légèrement en fonction de la phase de vol. La largeur de cette bande est de 300Hz environ. Ce phénomène apparaît au démarrage du CVR et disparaît lorsque l'alimentation normale de l'équipement est stoppée (passage sur RIPS)⁽⁶⁾. Cette interférence est générée par l'alimentation électrique délivrée par le CVR au module de pré-amplification (Control Unit).

■ Tout comme le défaut précédent, l'écoute et la forme d'onde du signal permettent de déceler cette pollution mais ne sont cependant pas suffisants pour la démontrer (voir figure 6). Le recours à l'analyse spectrale est indispensable.

Figure 6 - pollution d'un enregistrement CAM - forme d'onde

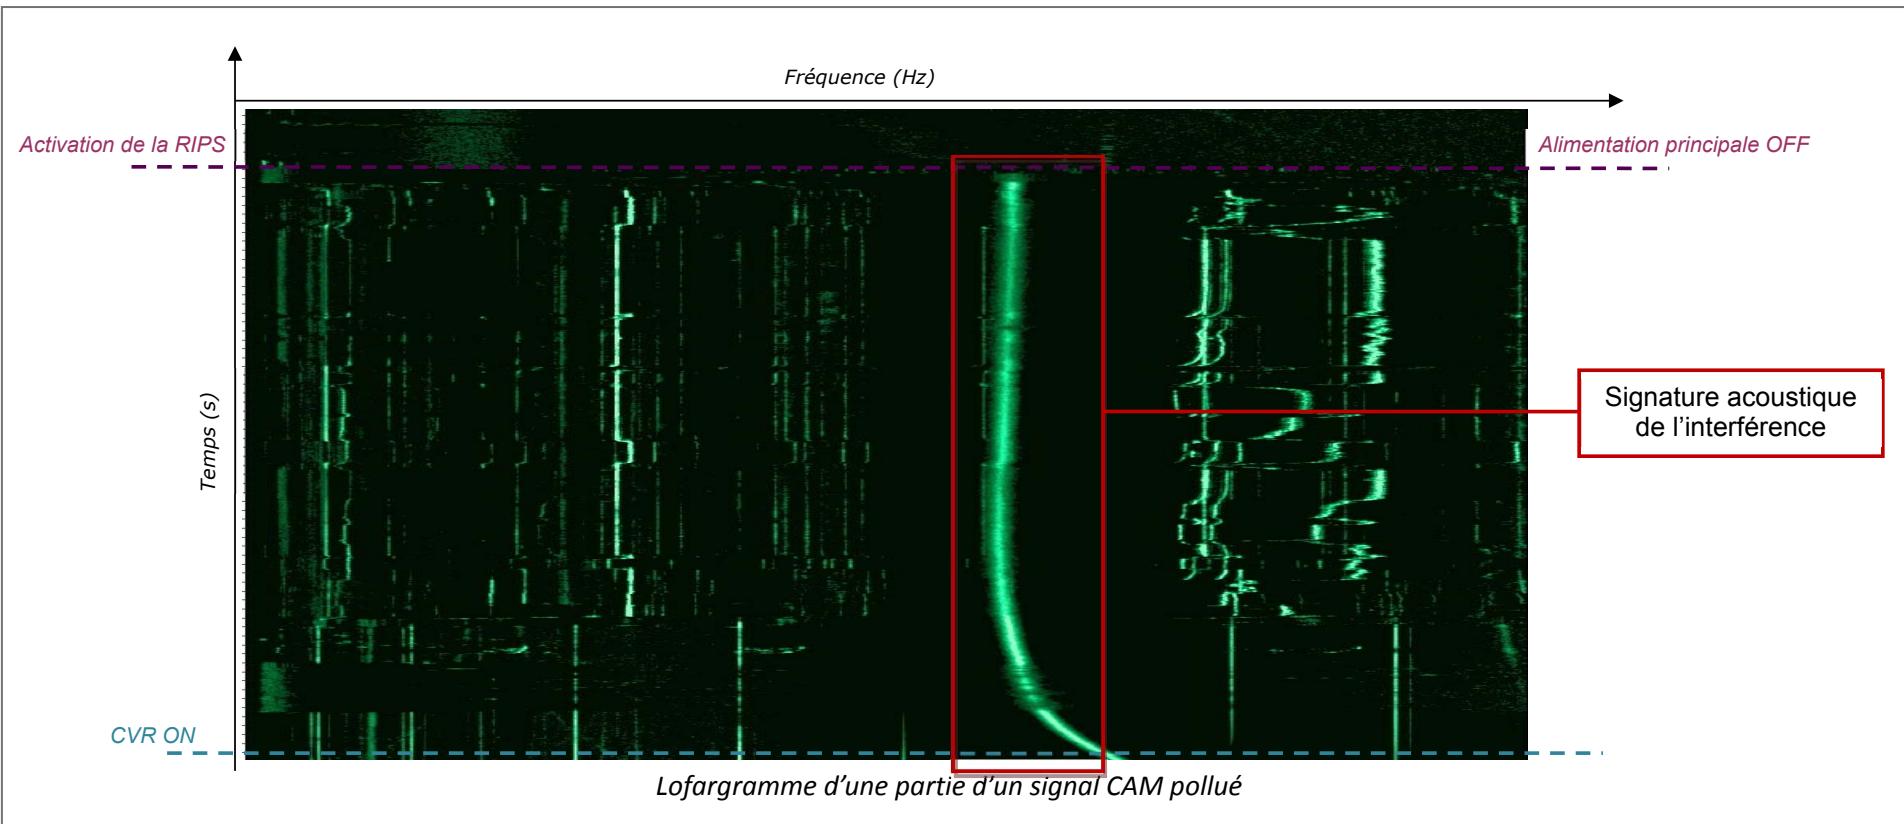
Cette anomalie est facilement détectable car elle rend le travail d'écoute assez inconfortable. Une analyse spectrale permet de confirmer la présence de cette pollution (voir figure 7).

Figure 7 - pollution d'un enregistrement CAM - vue spectrale (Lofar)

■ Suivant la valeur de la fréquence centrale, il peut être envisageable de supprimer ce parasite à l'aide d'un filtre à encoche. Cependant, la prudence est de rigueur car si cette pollution couvre des éléments de la signature acoustique de l'appareil, la supprimer entraînerait la perte de ces informations indispensables à l'enquête.

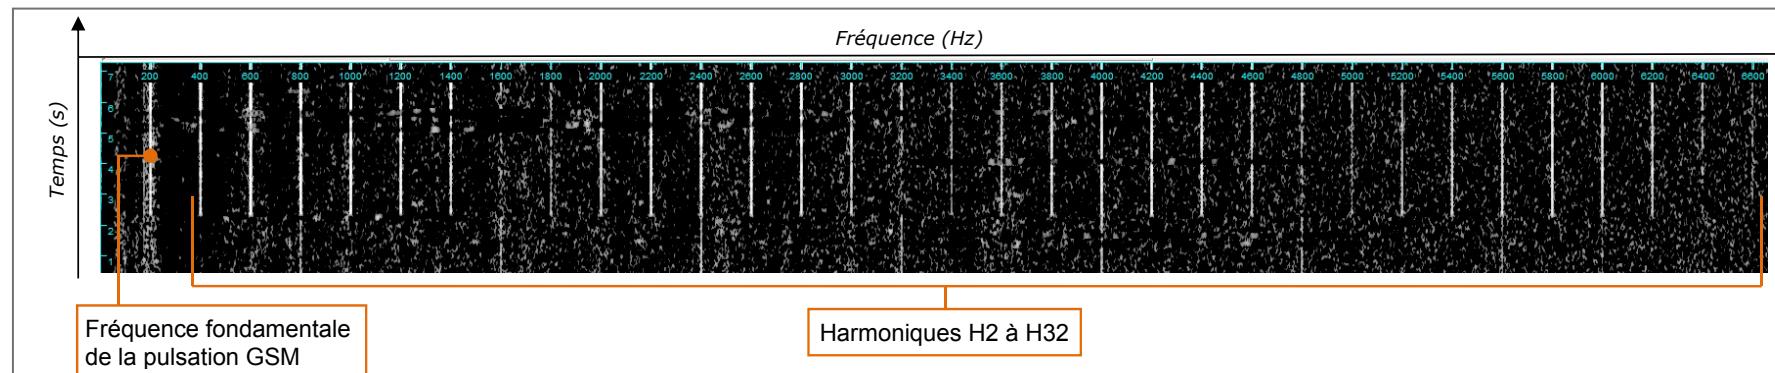
Cette anomalie se caractérise par la présence d'interférences sur la piste CAM. Suivant leur niveau d'émission, ces interférences peuvent causer une mauvaise perception voire un masquage total des conversations cockpit. Ce défaut est identifiable à l'écoute de l'enregistrement audio et une analyse spectrale permet de confirmer sa présence (voir figure 8).

Figure 8 - pollution d'un enregistrement CAM par des pulses GSM - vue spectrale (Lofar)

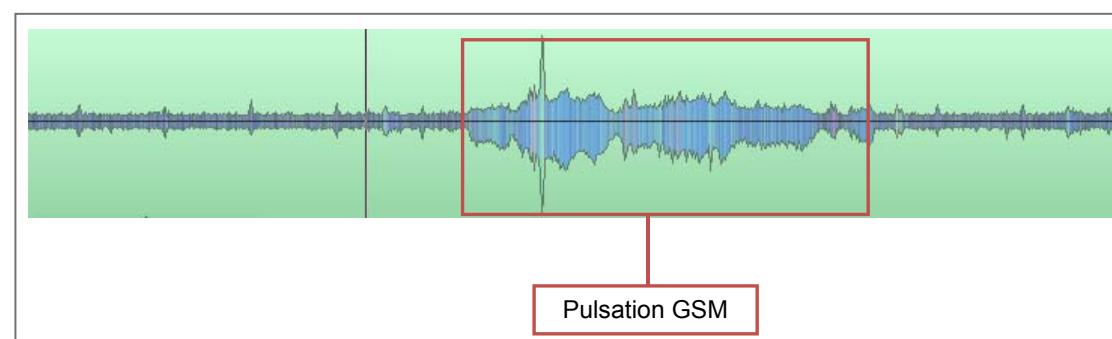
Remarque: l'interférence générée par des pulsations GSM est fonction de la fréquence utilisée (ex : 450 MHz, 900 MHz, 1800 MHz, 2,4 GHz). Cette pulsation est émise toutes les 4,6 ms. Cette émission périodique produit sur la chaîne d'acquisition du CVR un signal audible de fréquence fondamentale à 217 Hz ainsi que quelques harmoniques.

Figure 9 - pollution d'un enregistrement CAM par des pulses GSM - forme d'onde

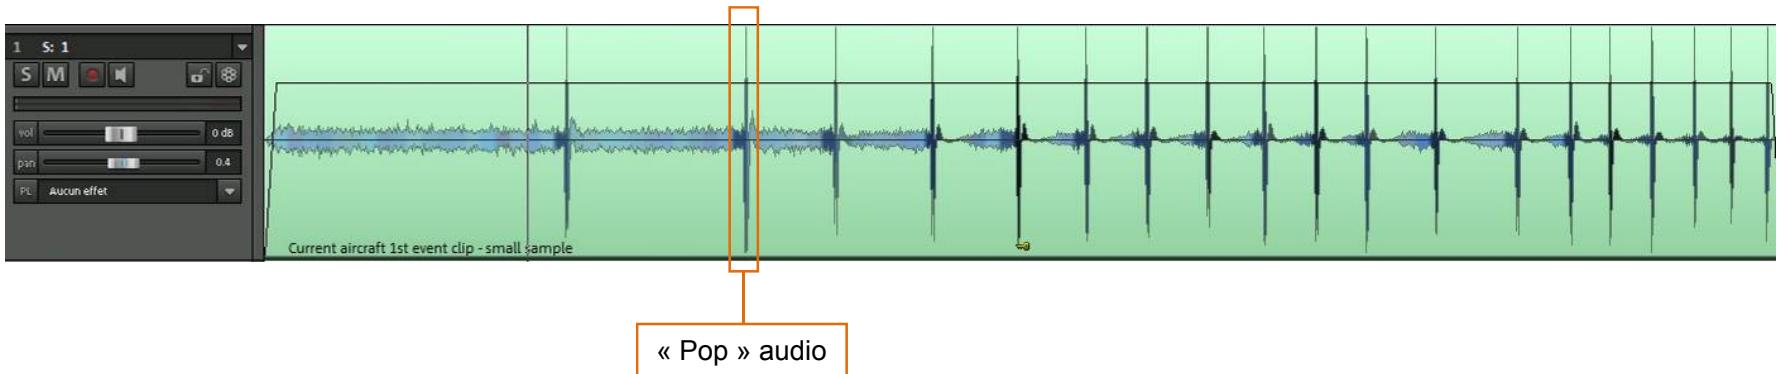
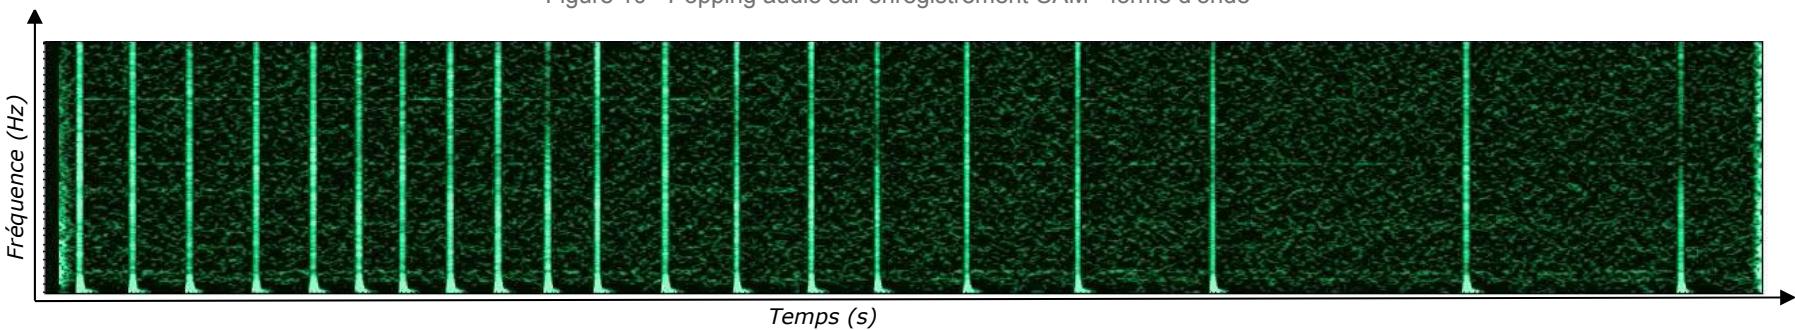
Ce problème se manifeste à l'écoute par une succession de « *pops* » sur la piste CAM. Il est dû à la sensibilité du microphone d'ambiance ou de la Control Unit aux décharges électrostatiques (rayonnement). C'est un évènement prédominant à l'écoute et aisément identifiable sur la forme d'onde (figure 10 : il se présente comme une succession de pics, atteignant la saturation électrique du microphone).

Le défaut apparaît clairement à l'analyse spectrale (voir figure 11) : il peut se présenter comme une série de « *pics* » de niveau d'énergie variable. La fréquence d'apparition de ces pics est irrégulière : ils peuvent apparaître de manière quasi-périodique ou de manière complètement erratique.

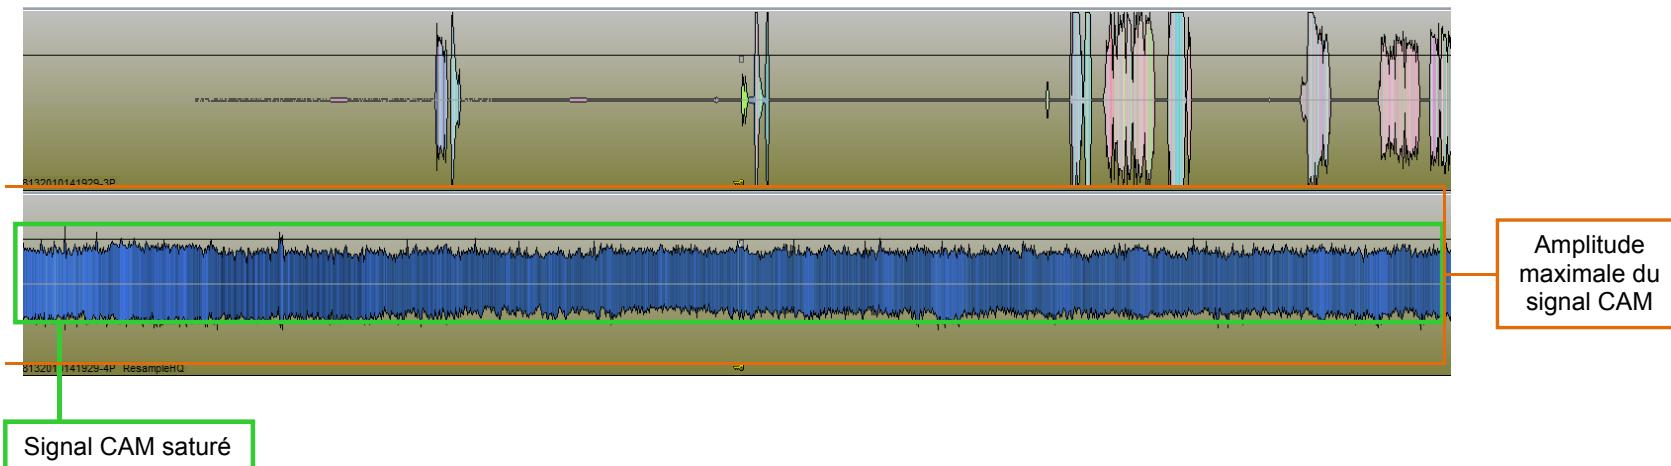
Cette saturation est due à une sensibilité excessive du CAM aux signaux basse fréquence. Cette saturation est d'ordre acoustique et non d'ordre électrique car, en observant la forme d'onde, on remarque que le signal n'atteint pas le maximum d'amplitude admissible par le CAM (pas d'écrêtage) (voir figure 12). Pourtant à l'écoute, l'enregistrement est effectivement saturé et tous les signaux audio utiles (conversations, alarmes, callout) sont couverts par le bruit basse fréquence.

Figure 12 - saturation de l'enregistrement CAM - forme d'onde

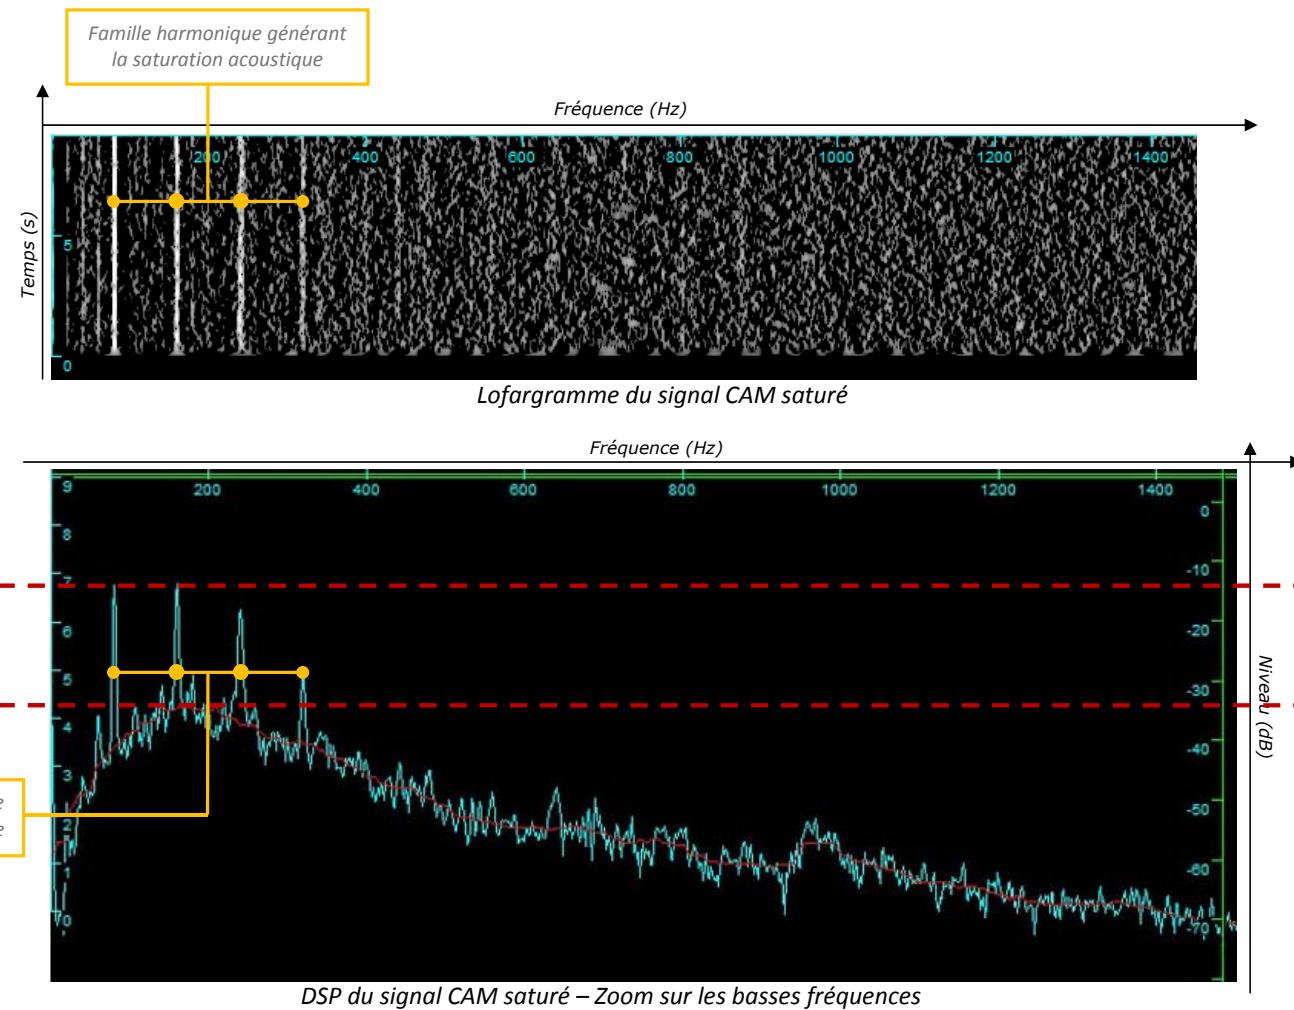
L'analyse spectrale permet de mettre en évidence cette anomalie. Sur l'exemple ci-après (figure 13), on constate la présence d'une famille harmonique de fondamental à 80 Hz (probablement la signature acoustique de l'hélice de l'appareil). La DSP montre que cette famille harmonique de basse fréquence a un niveau nettement prédominant par rapport au niveau général du signal CAM. C'est ce fort niveau d'énergie qui cause la saturation acoustique.

Légende 13 - saturation de l'enregistrement CAM - vues spectrales

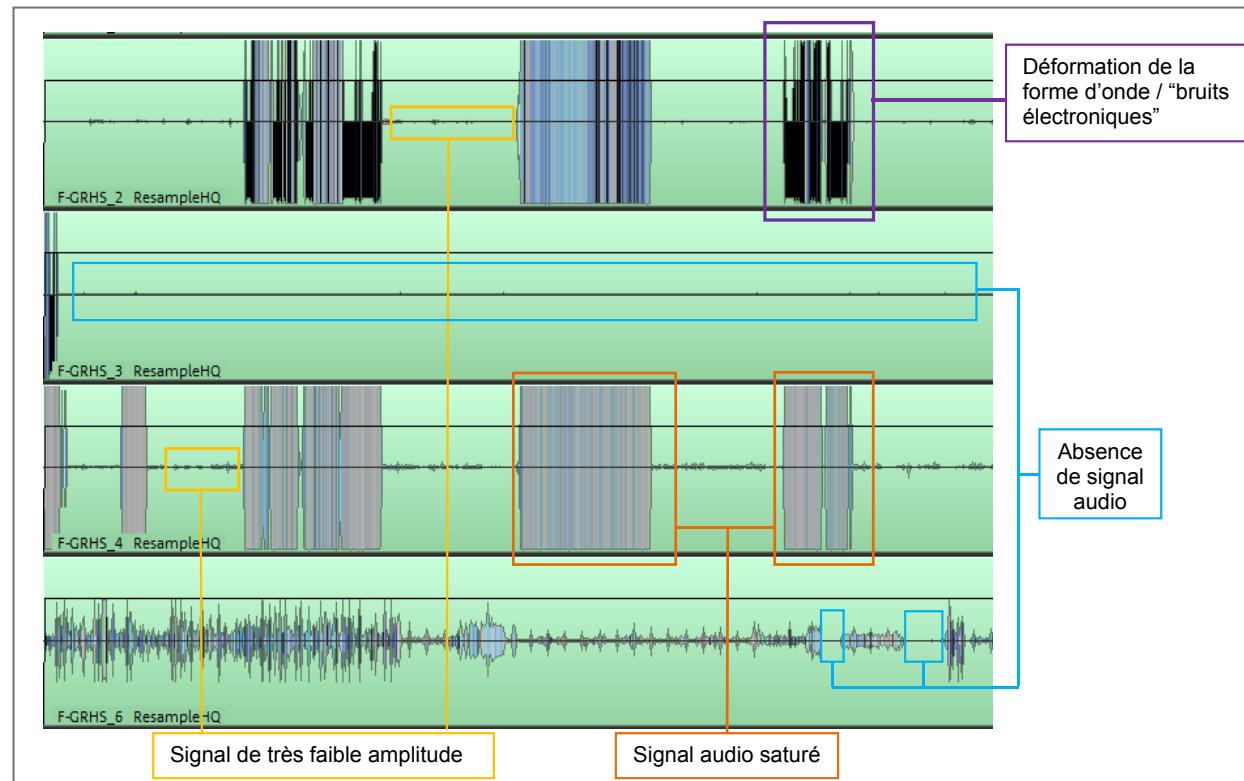
Cette anomalie se caractérise par une déformation du signal audio. Le signal devient par endroit inintelligible et comporte des « bruits électroniques ». Il peut arriver que certaines parties du signal aient une très faible amplitude allant parfois jusqu'à l'absence totale données audio (blancs).

Ce problème peut être rapidement identifié en observant la forme d'onde de l'enregistrement CVR (voir figure 14), constat confirmé par l'écoute des données audio. Généralement, la forme d'onde présente des « trous », d'importantes différences d'amplitude pour une même piste (alternance de signal saturé et de signal de faible amplitude). Ce défaut rend souvent les enregistrements du CVR inexploitables, provoquant une perte partielle ou totale des données audio.

Figure 14 - défaut de gestion des mémoires - forme d'onde

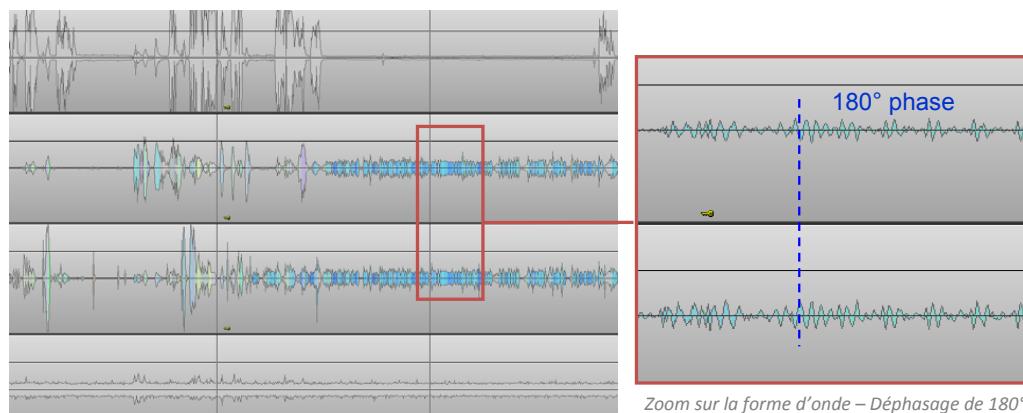
Il arrive que certains signaux audio (conversation équipage, alarmes, communications ATC) ne soient pas enregistrés avec la même phase sur chacune des pistes du CVR. Ce déphasage est particulièrement gênant quand il est de 180° (signaux en opposition de phase).

Figure 15 - signaux en opposition de phase - forme d'onde

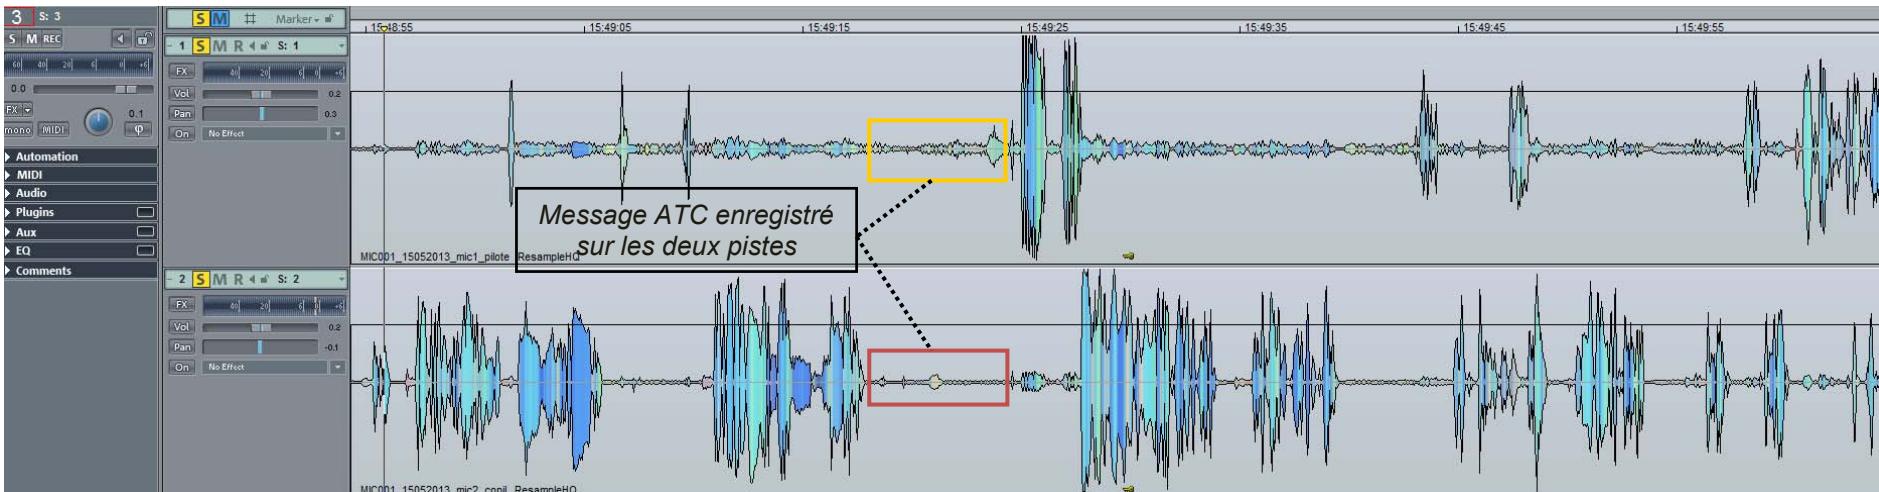
Cette anomalie se caractérise par une différence de niveaux entre les signaux d'entrée, en particulier en ce qui concerne le niveau des communications ATC. Sur l'exemple suivant (figure 16), le message ATC est fortement atténué sur la deuxième piste (en rouge), presque inaudible

Figure 16 - déséquilibre des niveaux - forme d'onde

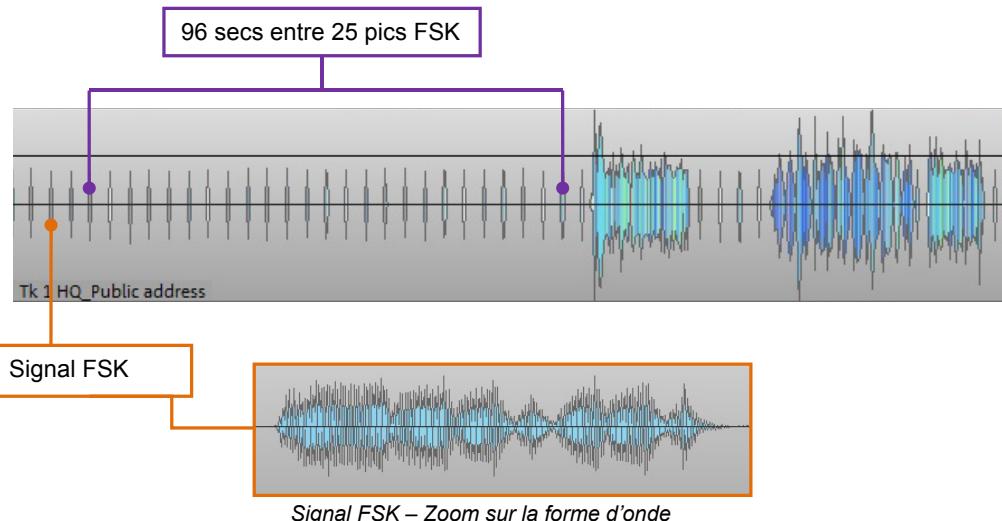
Exemple (voir figure 17) : Il y a théoriquement 96 s (24 écarts de 4 secondes) entre 25 pics FSK. Si la valeur mesurée entre 25 pics n'est pas égale à 96 s, alors l'anomalie est présente sur le CVR.

Figure 17 - signal FSK - formes d'onde
