ACCIDENT

4 avril 2008 - avion immatriculé N511TE

Evénement :	collisions avec deux éoliennes.
Cause identifiée :	obstination à atteindre la destination, en régime de vol à vue, par conditions météorologiques défavorables.

Aéronef : avion Beechcraft D 55.

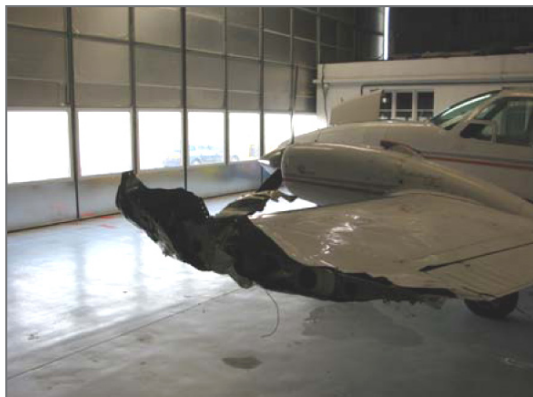
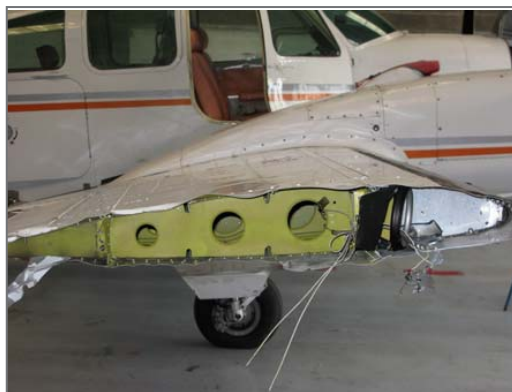
Conséquences et dommages : extrémités des ailes gauche et droite sectionnées.

vues des endommagements des ailes

L'extrémité de l'aile gauche heurte la pale d'une première éolienne et l'extrémité de l'aile droite heurte la pale d'une seconde. Le pilote conserve le contrôle de l'avion, demande à arriver en approche directe pour la piste 07 droite sur laquelle il atterrit sans dommage.

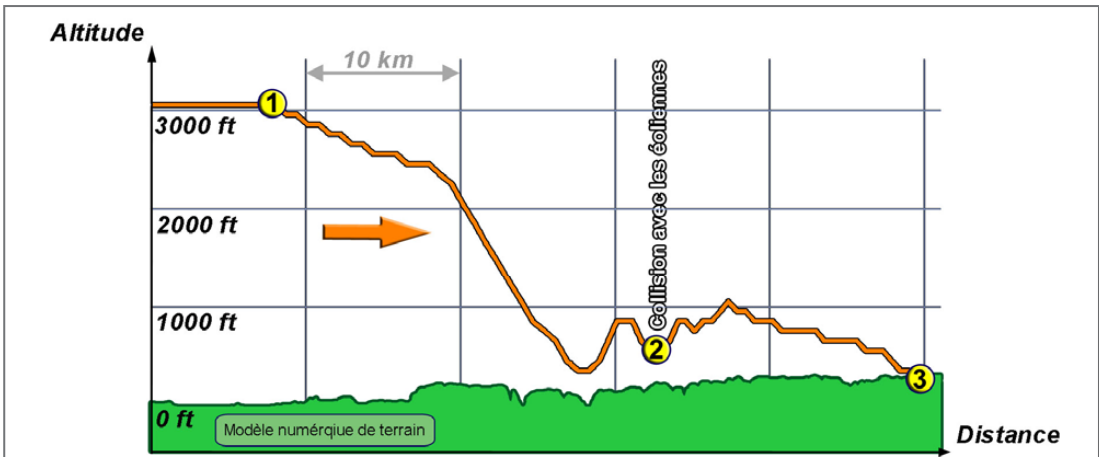
- Trajectoire de l'avion issue des données du radar secondaire de Brest
 - Points caractéristiques de la trajectoire : 3060 ft, altitude avion
 - Position des éoliennes, hauteur d'environ 400 ft
- Les altitudes transmises par le transpondeur au radar de Brest (mode C) sont données à +/- 50 ft. Elles ont été corrigées avec un QNH de 1027 hPa. Les heures sont indiquées en heures locales.
-

Avant le survol du point NWL (point n° 1 sur la trajectoire), (voir carte ci-après), le pilote écoute les informations de l'ATIS enregistrées à 15 h 00 qui annoncent des nuages épars à 1 200 pieds et à 2 700 pieds et une visibilité de dix kilomètres. Le pilote est toujours au-dessus des nuages et décide de descendre sous la couche. Après quelques secondes de vol en vue du sol, il aperçoit des éoliennes⁽²⁾, mais ne peut les éviter (point n° 2 sur la trajectoire).
