Activation du parachute de secours : mécanismes cognitifs, émotionnels et physiques

Annexe : Témoignages de pilotes ayant activé un parachute de secours entre 2015 et 2022

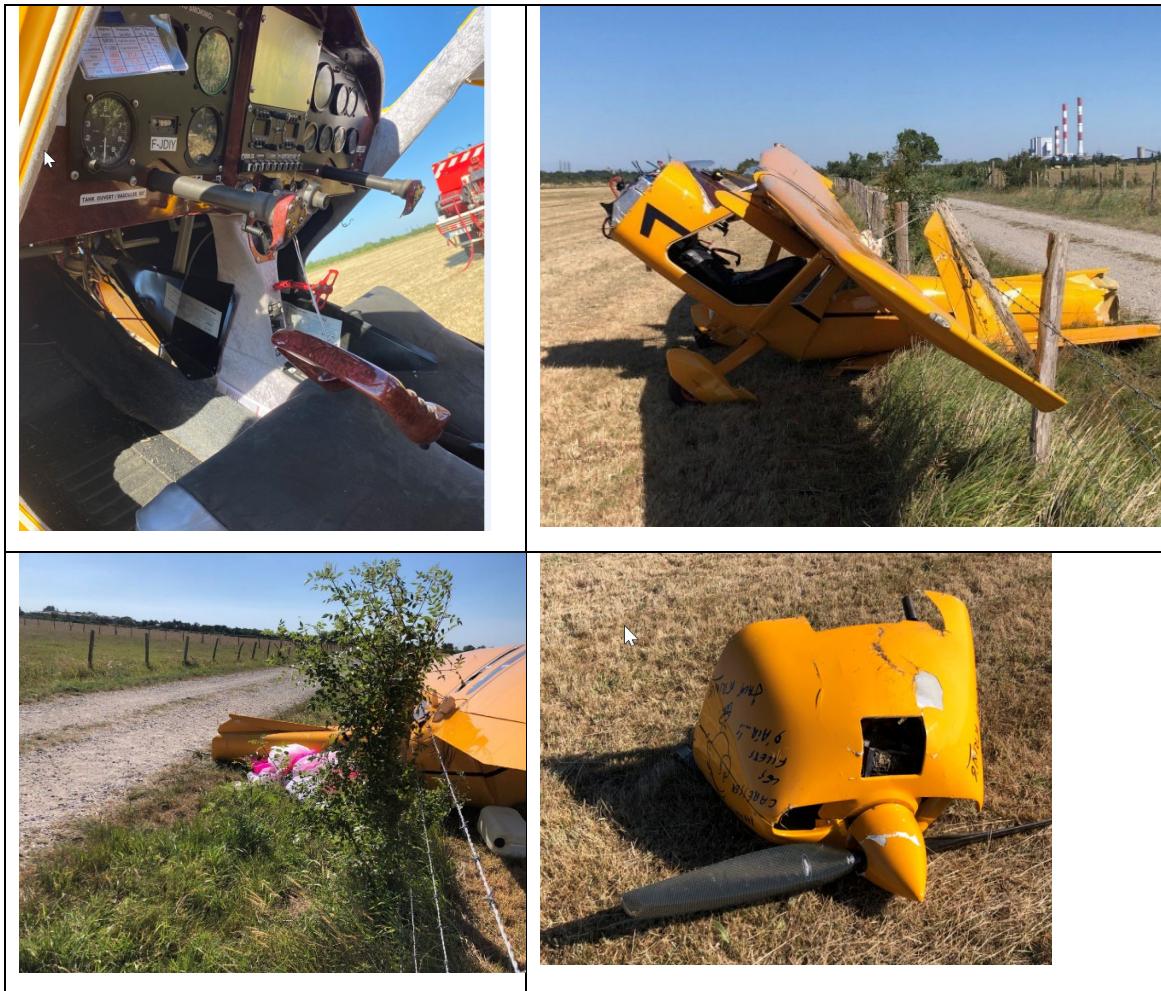
Le pilote coupe l'alimentation carburant et sort de l'ULM sans difficulté. Le vent gonfle le parachute et l'ULM est traîné sur environ 400 m puis s'immobilise contre une clôture. Le moteur se désolidarise de la cellule pendant le déplacement.

Figure 1 : épave de l'ULM : volants rompus, cellule avec parachute, bâti-moteur désolidarisé

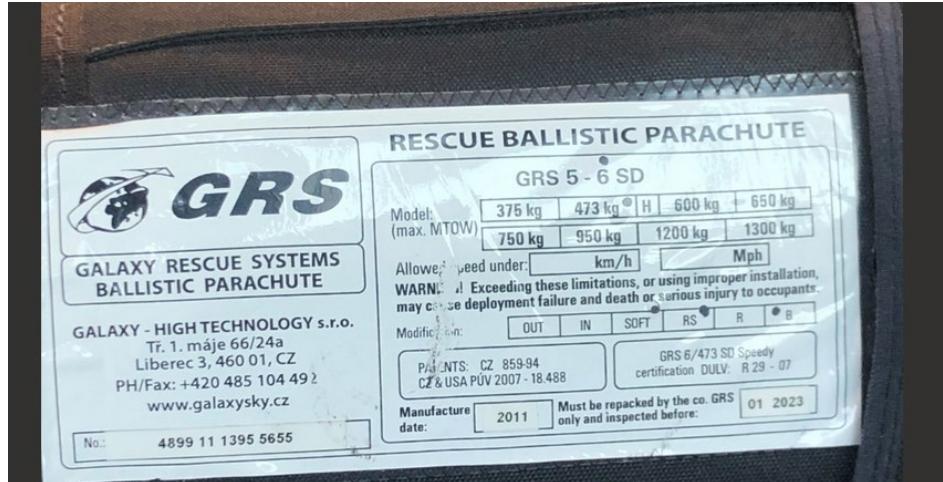
Le parachute de secours est un Galaxy GRS 6/473 SD Speedy DULV.

Figure 2 : photographie des caractéristiques du parachute de secours (Source : pilote)

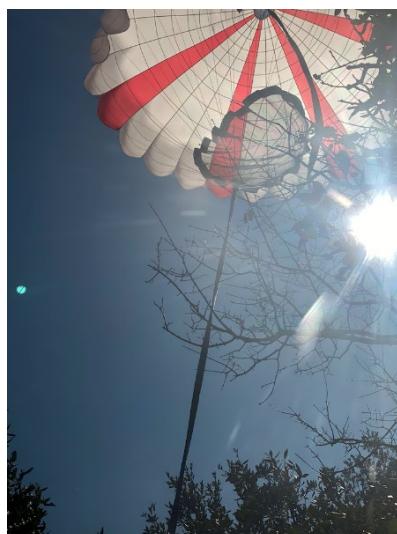
Après l'atterrissement, le parachute reste gonflé et tire l'ULM vers le haut.

Figure 3 : photo du parachute prise depuis l'ULM

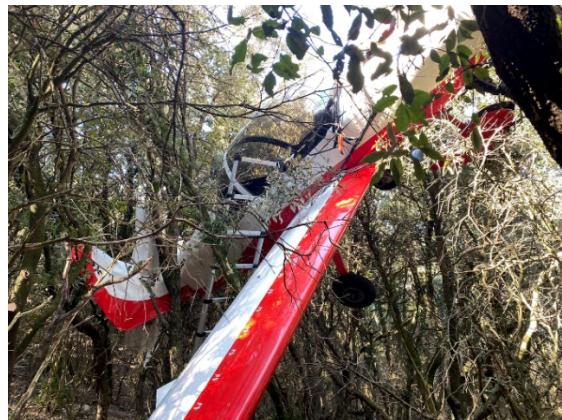
Figure 4 : ULM accidenté, dans les arbres (Source : pilote)

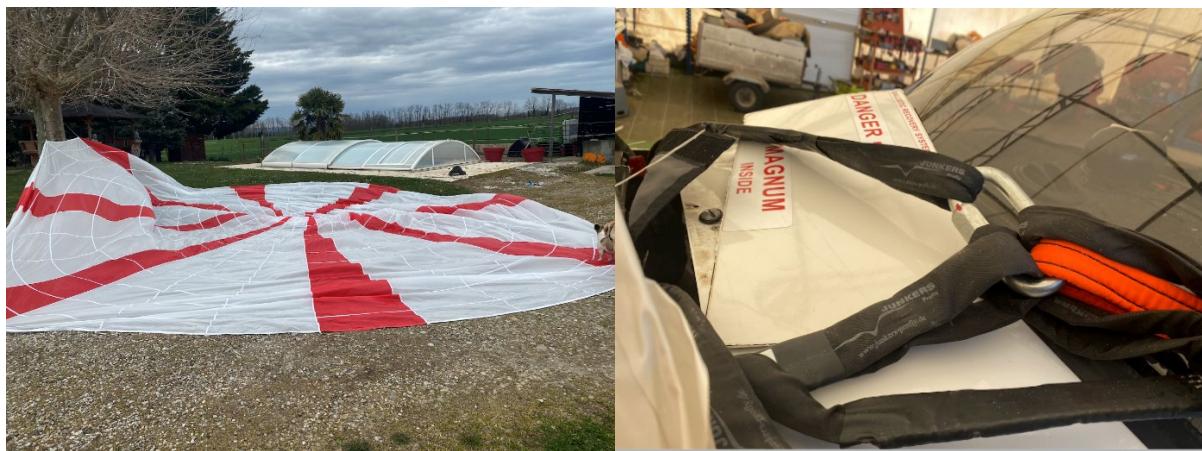
L'ULM est un Zenair CH650, avec un parachute de secours Junkers 500 installé par le constructeur. Le parachute est situé à l'avant de la verrière et la poignée d'activation au centre du tableau de bord. L'ULM est fortement endommagé et ne peut être réparé. Le pilote n'a pas trouvé sur l'épave de traces d'impact avec des oiseaux.

Figure 5 : parachute de secours (à gauche : toile du parachute, à droite : interfaces, sangles)

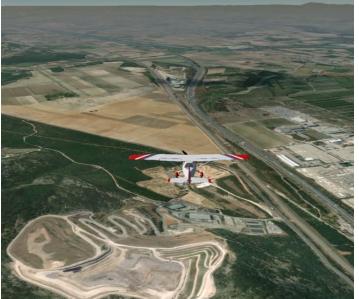
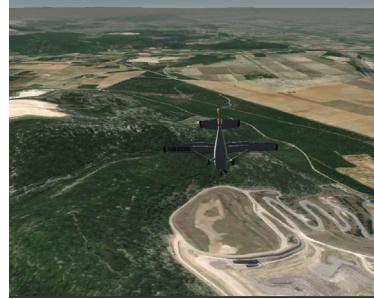
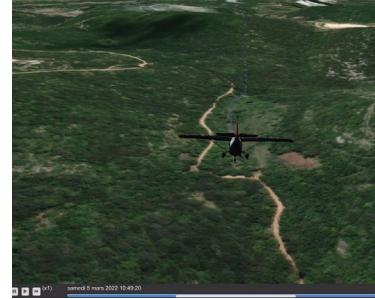
La vidéo transmise par le pilote semble montrer qu'il s'écoule environ 40 secondes entre l'évitement des cigognes à une hauteur de 1 800 ft et la collision avec le sol.

Vol avant les turbulences	Perte de contrôle	Parachute activé

Figure 6 : visualisation du vol dans NeuroSky

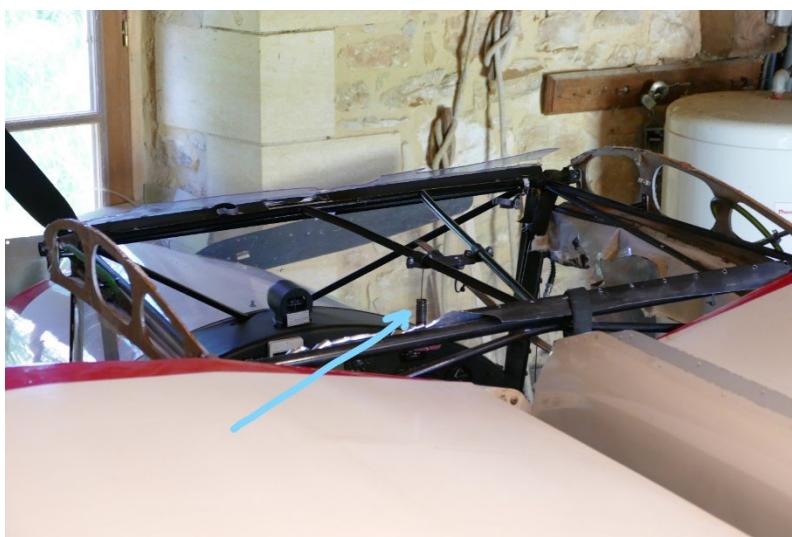
Le 24QI est un Avid Flyer Lite, acheté d'occasion en 2008 en Allemagne, où les parachutes sont obligatoires pour les ULM. L'ULM était donc déjà équipé d'un parachute de secours de marque BRS. La poignée d'activation se situe entre les deux sièges, au niveau de l'oreille du pilote. Il faut pousser la poignée vers l'avant pour activer le parachute.

Figure 7 : photo de la poignée (Source : pilote)

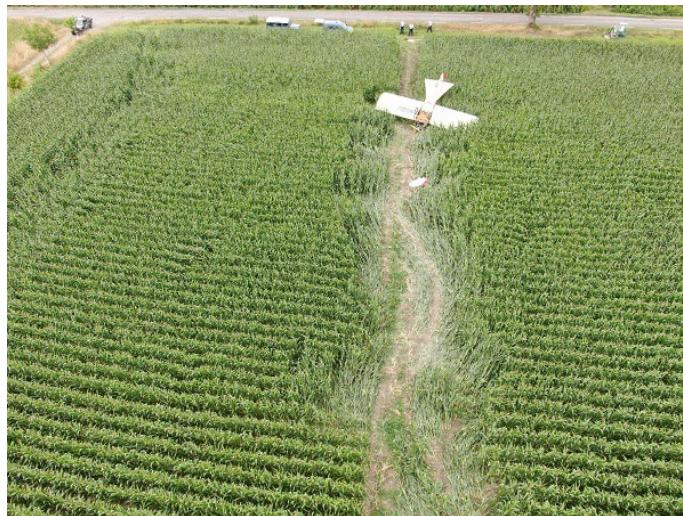
Il entend la déflagration de la fusée d'éjection. Il explique qu'il a « à peine le temps de lever la tête pour regarder le parachute que l'ULM est déjà au sol ». Il n'a alors pas eu le temps de couper le moteur. Il se heurte le nez contre le tableau de bord. Au sol, l'ULM se retourne et est traîné sur plusieurs dizaines de mètres par l'effet du vent sur le parachute. Le pilote parvient à s'extraire de l'ULM.

Figure 8 : ULM traîné dans le champ par le parachute

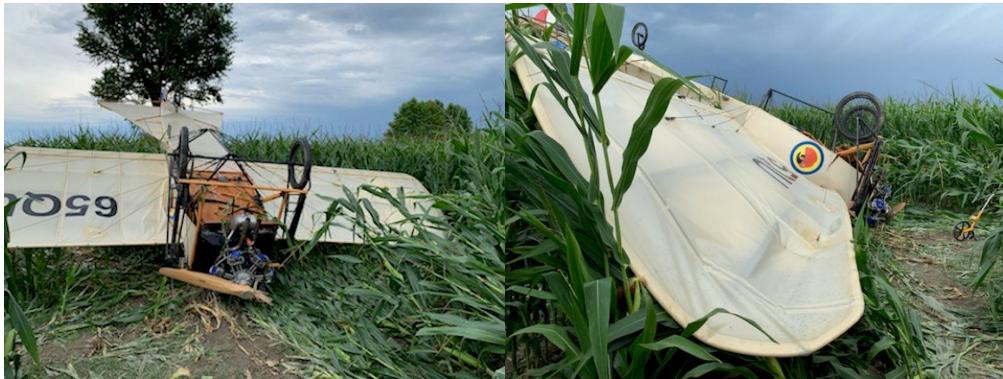
Figure 9 : ULM retourné

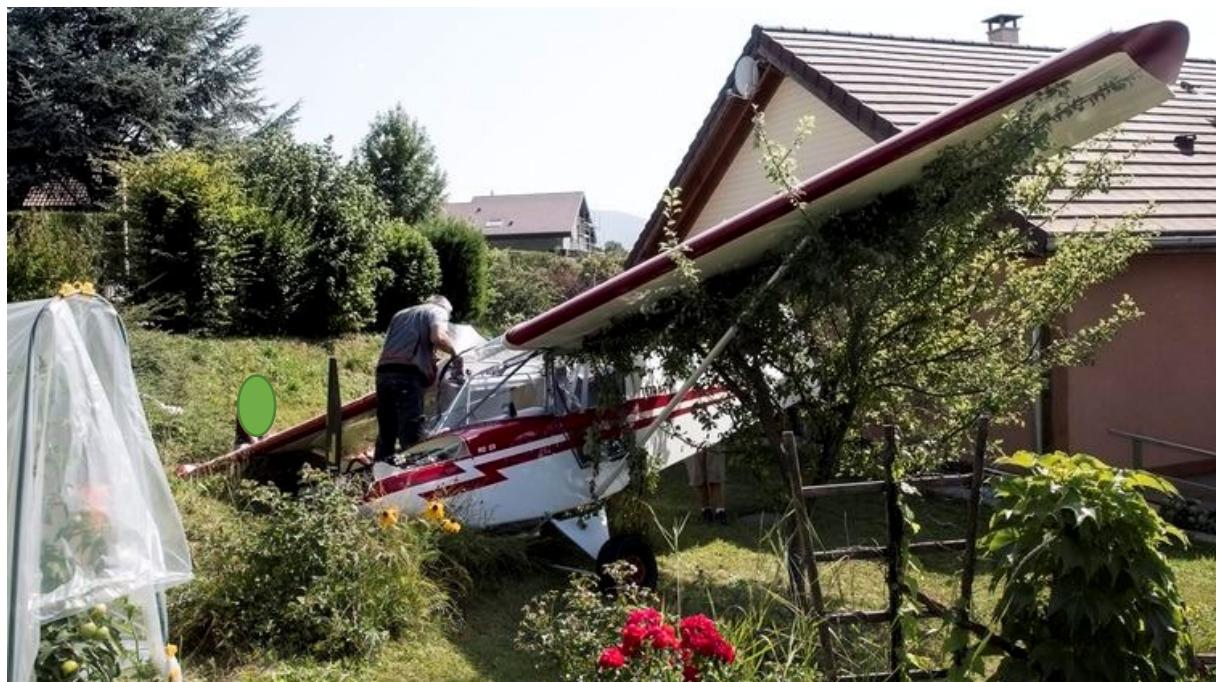
Pendant la chute, l'ULM adopte une forte assiette à piquer. L'impact est moins violent que l'ouverture du parachute. L'aile gauche heurte un arbre et le train droit se rompt.

Figure 10 : ULM Tetras 74-AJA accidenté dans le jardin (Source : pilote)

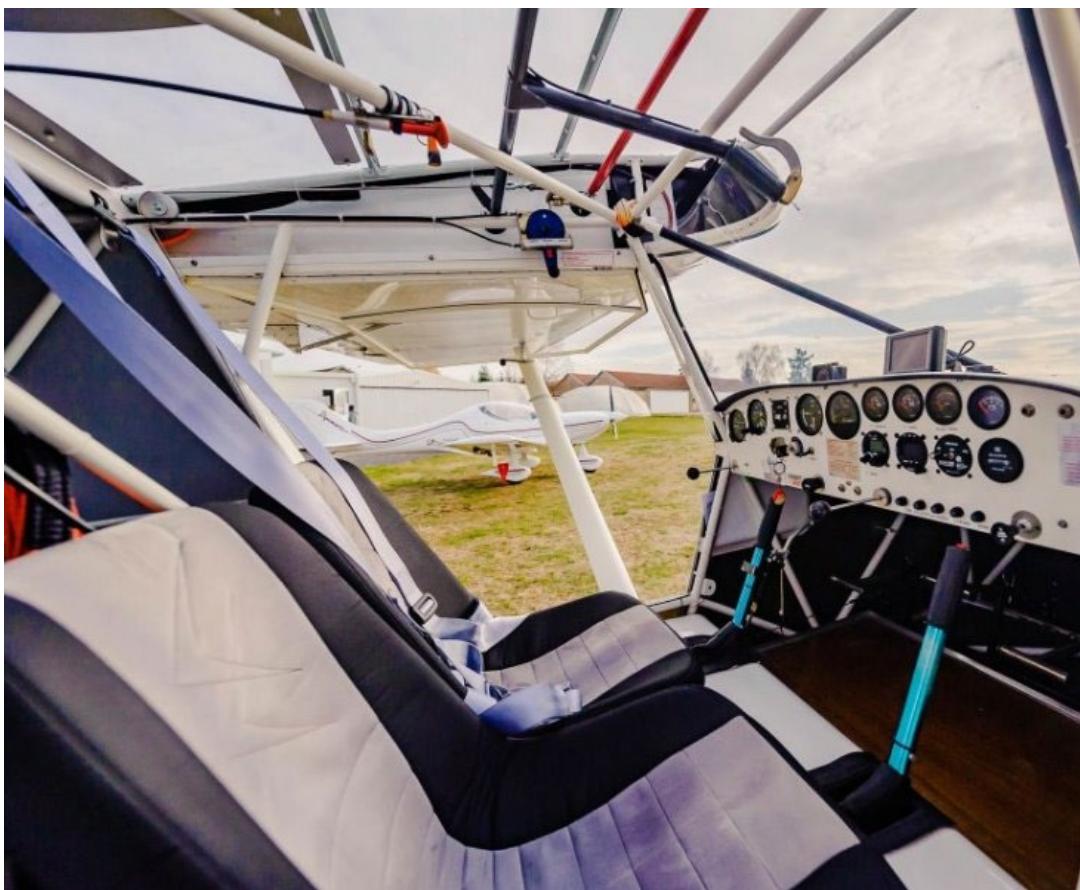
Le 74AJA est un ULM Humbert Aviation Tetras 912 CS. Le parachute est de marque JUNKERS. La poignée d'activation du parachute se situe au centre au-dessus de la tête et doit être tirée.

Figure 11 : poignée d'activation du Tetras (Source : baptemedelair.fr)

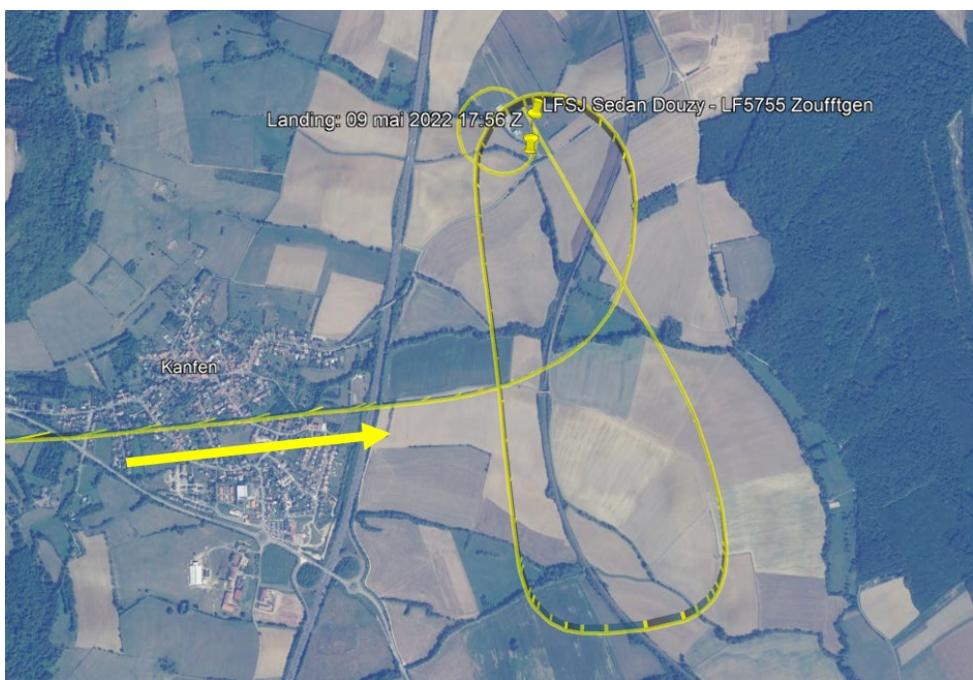
Le pilote, seul à bord, décolle vers 19 h 15 de l'aérodrome de Sedan Douzy (08) pour un vol à destination de la plate-forme ULM de Zoufftgen (57). À l'arrivée à Zoufftgen, le pilote rejoint la verticale puis s'éloigne en vent arrière main gauche pour atterrir piste 33³. En courte finale à Zoufftgen, durant l'arrondi, le pilote rencontre des problèmes d'alignement : « le nez de l'ULM part à gauche ». N'étant pas satisfait de son arrondi, il remet les gaz. Il se rend compte que le palonnier est bloqué en position braquée à gauche. Le pilote essaie de stabiliser l'ULM avec les ailerons en effectuant une glissade, mais ses actions ne sont que partiellement efficaces et l'ULM peine à prendre de la hauteur. Le pilote réalise une longue boucle à gauche avant de se retrouver au-dessus de la piste. Estimant que l'ULM n'est plus contrôlable, le pilote coupe les magnétos et active le parachute de secours. En raison de la faible hauteur, le parachute n'a pas le temps de s'ouvrir complètement. L'ULM entre en collision avec le sol, le pilote est gravement blessé.

Figure 12 : trajectoire de l'approche à Zoufftgen sur SkyDemon (Source : pilote)

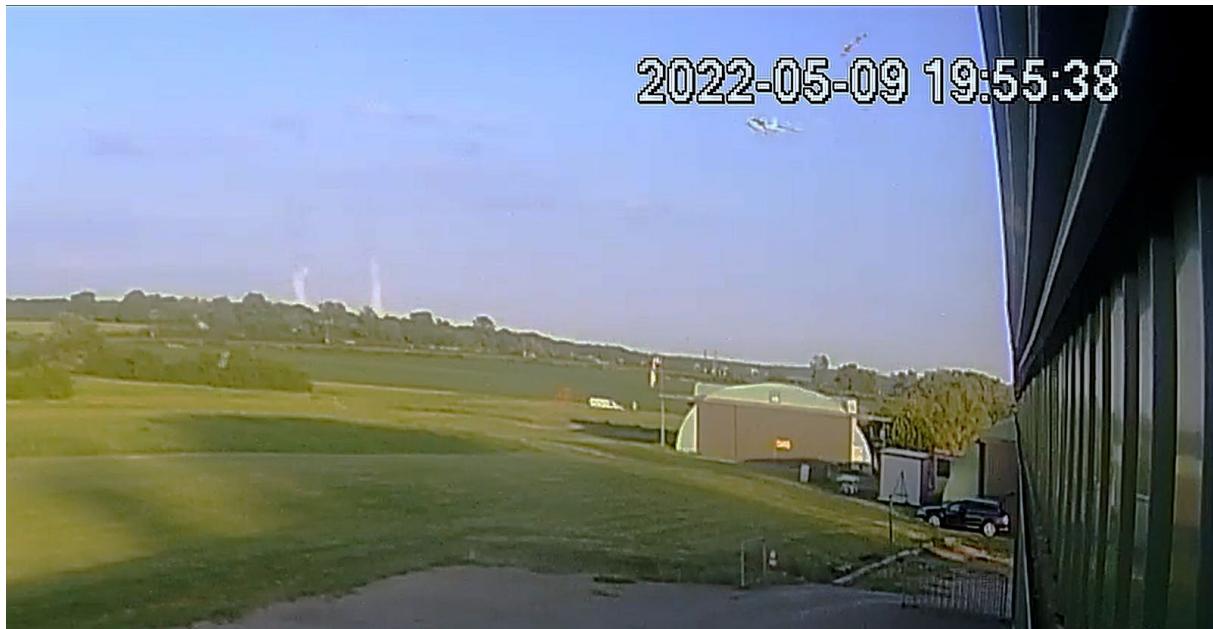
Figure 13 : activation du parachute de secours

L'activation se produit à 19 h 55 min 38 et l'impact au sol à 19 h 55 min 43 soit environ cinq secondes plus tard.

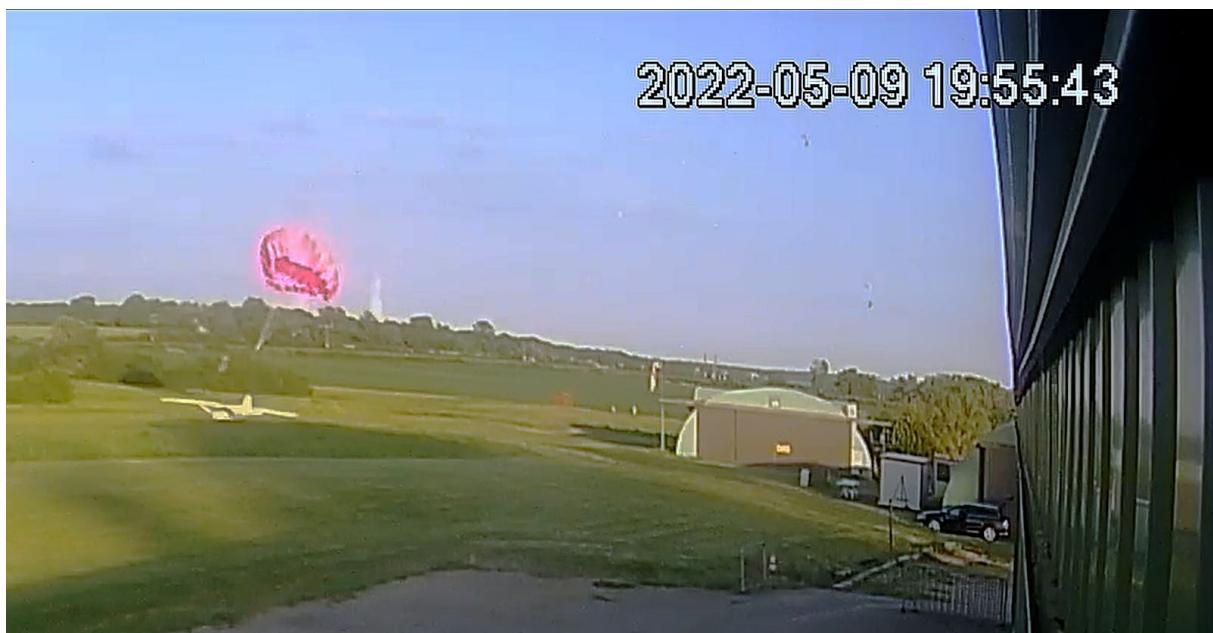
Figure 14 : collision avec le sol

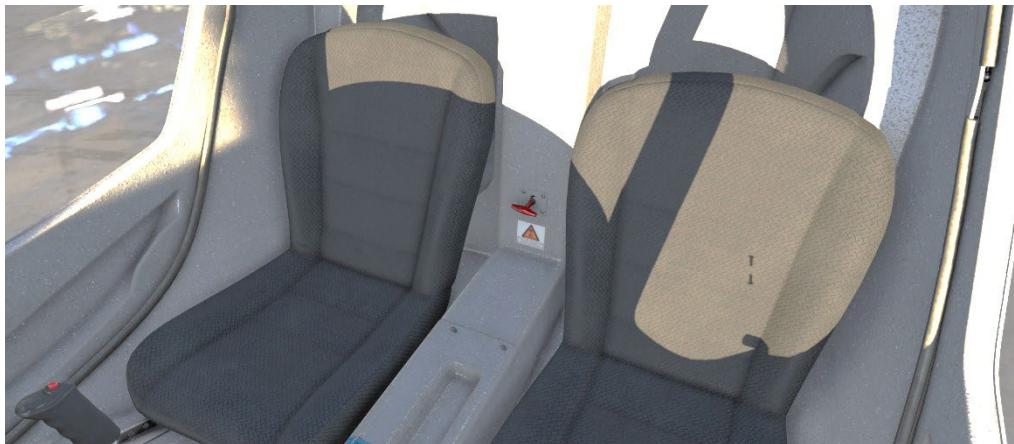
L'ULM, propriété du pilote, est un Flight Design CTSL. Le parachute, de marque BRS, a été installé par le constructeur Flight Design. La poignée est située entre les dossier des sièges. Pour l'activer, il faut tirer la poignée hors de son logement, vers l'avant. Selon le pilote, la course de la poignée est d'environ 25 cm. L'ULM a été fortement endommagé par l'accident, avec des dégâts sur l'hélice et la rupture du train d'atterrissement.

Figure 15 : poignée d'activation

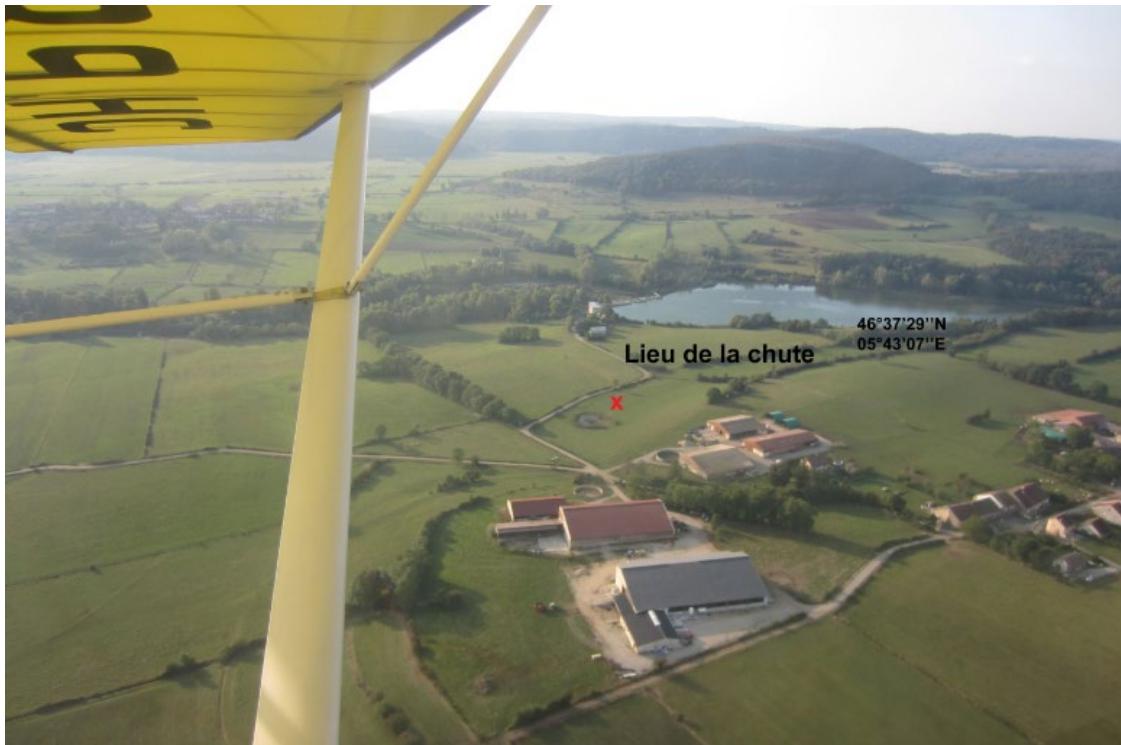
Figure 16 : zone d'impact (Source : photo prise par le pilote)

Après l'accident, le pilote remarque qu'il manque la goupille de l'aile droite. Il explique que pendant la visite prévol, il a d'abord déplié l'aile gauche et inséré la goupille. Puis, lorsqu'il a déplié l'aile droite, il a reçu un message sur son téléphone et a interrompu la prévol pour aller dans le hangar. Quand il est revenu vers l'ULM, il a vu l'aile droite dépliée et a oublié qu'il n'avait pas mis la goupille. Il explique qu'en vol, lors de la manœuvre de glissade, l'aile droite s'est repliée et l'ULM est parti en piqué et en vrille vers le sol.

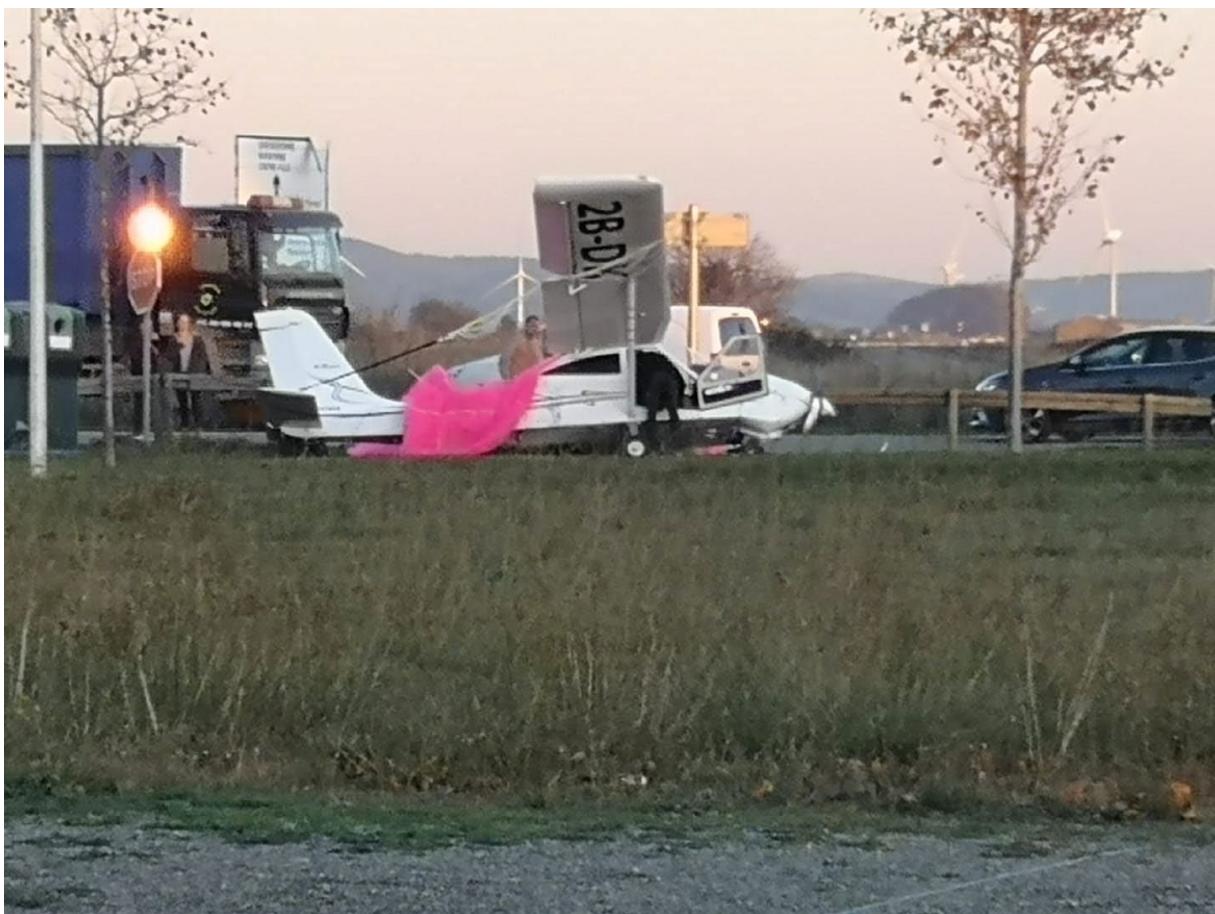
Le pilote entreprend un vol local depuis l'aérodrome de Lézignan-Corbières (11). Voyant que les conditions météorologiques se dégradent, il retourne vers l'aérodrome de départ. Il indique qu'entre la branche de vent arrière et l'étape de base, il subit un vent rabattant qui bascule l'ULM de 90° sur la droite. L'ULM se stabilise. Juste après, le moteur fait des à-coups et s'arrête, l'hélice s'arrête. Le pilote parvient à redémarrer le moteur, mais celui-ci s'arrête à nouveau. Il constate que, pendant qu'il essayait de redémarrer le moteur, il a prolongé la vent arrière et dépassé l'étape de base. Il comprend qu'il ne pourra pas rejoindre l'aérodrome et choisit un champ pour atterrir. Il explique qu'il arrive trop vite et trop haut, qu'il prend une assiette à cabrer pour ralentir, mais cela n'est pas suffisant. Il indique qu'il active le parachute à une hauteur de 30 ft. Il explique que le déploiement du parachute ralentit l'ULM et lui donne une assiette à piquer. Le nez remonte avant que l'ULM ne percute le sol. L'ULM heurte un panneau de signalisation et s'immobilise à proximité d'une route, dans un terre-plein.

Figure 17 : 2BDK après activation du parachute (Source : Raynald Cornart, [L'indépendant](#))
