*Accident survenu le 6 juillet 1997  
à Carros (06) au Robinson R 22 bêta II  
immatriculé I-RHII*

**RAPPORT**

**i-ii970706**

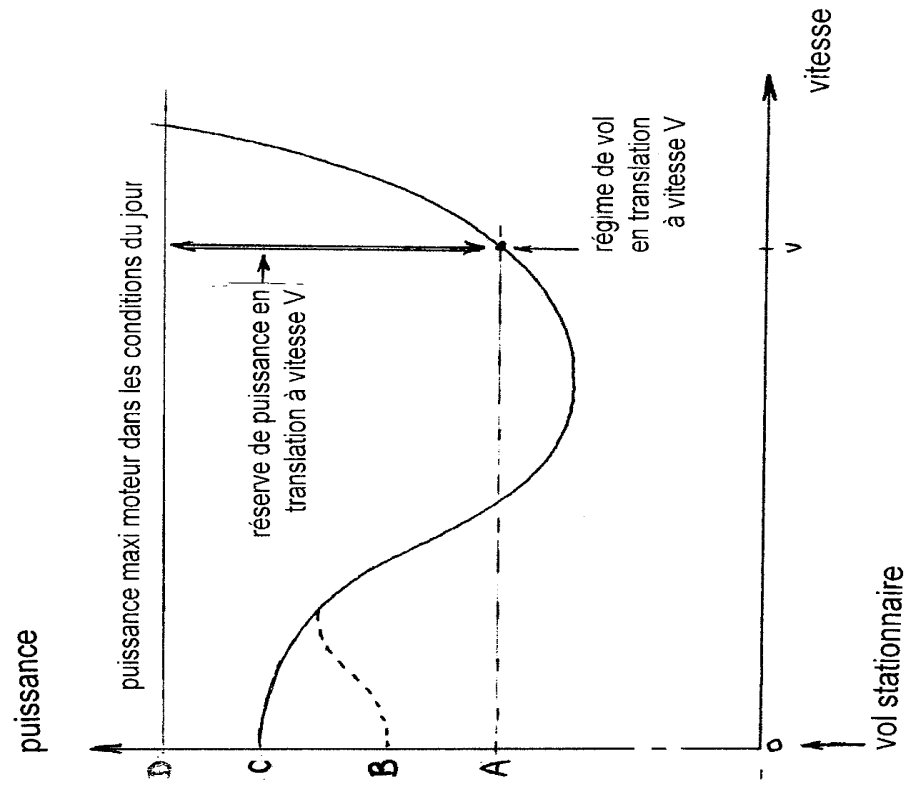
## DIAGRAMME : la PUISSANCE en fonction de la VITESSE

# CAS DU VOL STATIONNAIRE (ou vol à très faible vitesse)

| PUISSANCE NECESSAIRE AU VOL | PUISSANCE MOTEUR |
| <p>supplément de puissance pour arrêter un mouvement de lacet à droite →</p> <p>supplément de puissance pour le vol stationnaire hors effet de sol →</p> <p>supplément de puissance pour le vol stationnaire en effet de sol →</p> <p>(puissance nécessaire au vol en translation) →</p> | <p>diminution de puissance due à l'altitude →</p> <p>diminution de puissance à la température →</p> <p>puissance nominale dans les conditions atmosphériques standards →</p> |

La longueur d'un segment n'est pas représentative d'une valeur de puissance.

Le vol stationnaire, ou à très faible vitesse, demande généralement une puissance plus importante que le vol en translation à vitesse moyenne (diagramme des puissances en annexe 2). C'est pourquoi, lorsque le pilote réduit la vitesse de son appareil, il doit augmenter la puissance délivrée par le moteur.

Le manuel de vol de l'aéronef indique une puissance utile maximale lorsque le moteur est utilisé dans les conditions atmosphériques standards de température et de pression. L'emploi du moteur dans des conditions différentes entraîne des puissances utiles variables. En particulier, une augmentation d'altitude, comme une augmentation de température, provoque une diminution de la puissance utile maximale fournie par le moteur (diagramme des puissances en annexe 2).

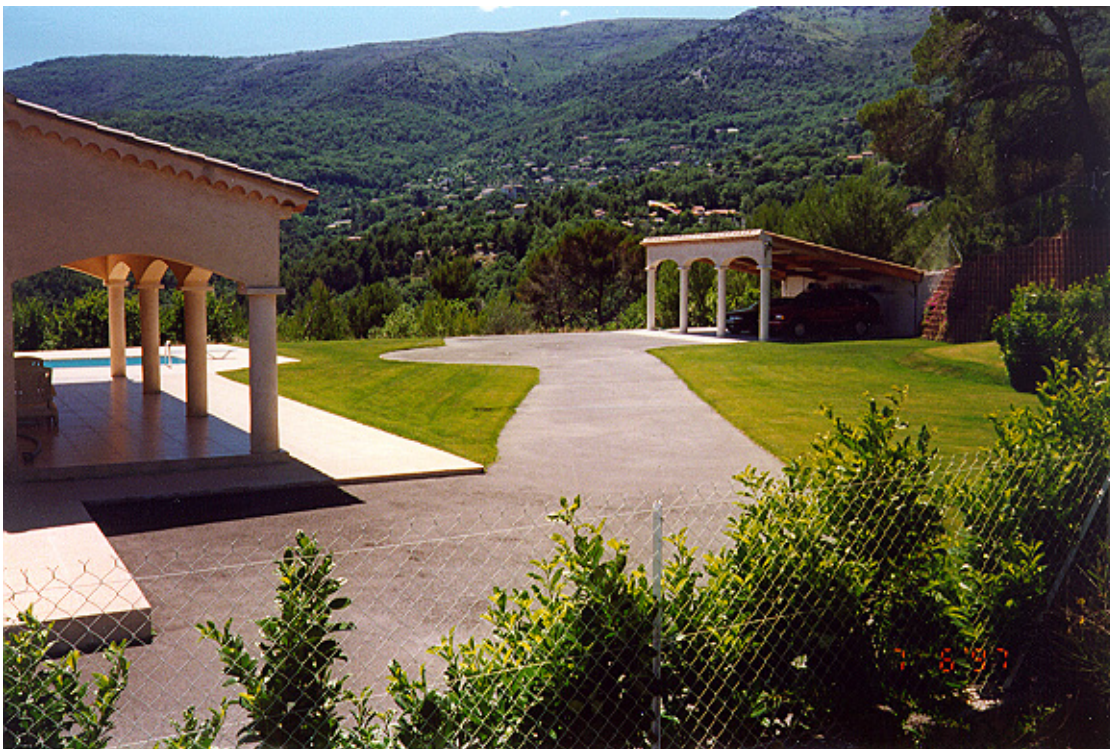
**Cliché 1: L'hélisurface**

L'hélicoptère est aménagé sur un éperon rocheux orienté nord-ouest sud-est, dans une propriété privée, entre une maison d'habitation et un garage. Une manche à air est installée sur le toit du garage.

Le pilote présente l'hélicoptère pour un atterrissage face au sud sur son hélisurface. Compte tenu de l'environnement et de la hauteur des arbres qu'il survole, il demeure constamment hors effet de sol. En finale, l'appareil évolue à vitesse très faible, proche du stationnaire. La puissance nécessaire au vol est alors proche de la puissance moteur maximale dans les conditions du jour.

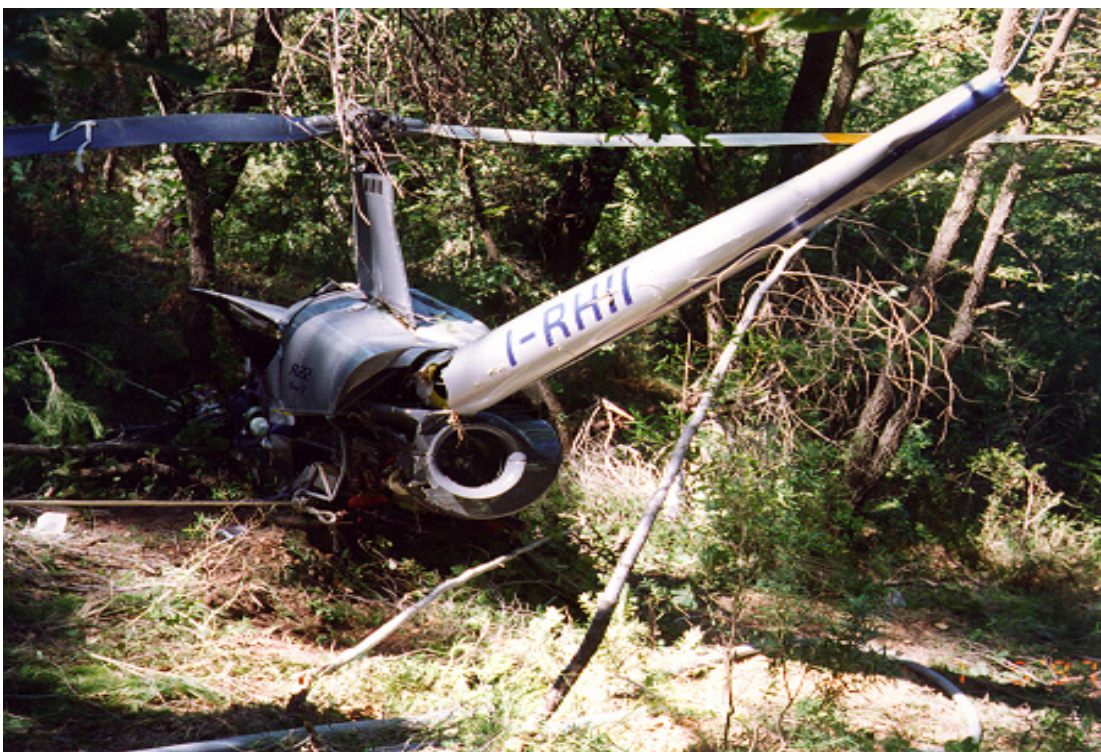
**Cliché 2: Le site dans lequel l'hélicoptère s'est écrasé**

Le passager prend alors les commandes. Afin d'éviter la collision avec une manche à air, il agit sur le pas général pour tenter de reprendre de la hauteur. Le mouvement de rotation s'amplifie. L'hélicoptère s'écrase à l'est de l'hélicoptère, dans un ravin, parmi des arbres.

Le rotor anticouple était resté accroché dans un arbre, à une douzaine de mètres de hauteur. L'examen de cette pièce montre qu'il n'y a pas eu de choc ou de défaillance préalable à l'accident.

Le reste de l'épave se trouvait au pied d'un arbre, dans un taillis. Son examen n'a révélé aucune anomalie technique. Une partie de l'arbre de transmission vers le rotor arrière n'a pas été retrouvé, mais aucun indice ne laisse supposer une rupture préalable à l'accident. Le réservoir contenait encore du carburant.
