*Accident  
survenu le 29 mai 1999  
sur l'île d'Oléron (17)  
au Piper PA 28  
immatriculé F-GKJH*

**RAPPORT**  
**f-jh990529**

| <b>Evénement :</b> | perte de contrôle après perte des références visuelles extérieures. |
| <b>Cause identifiée :</b> | poursuite du vol en dépit de la dégradation des conditions météorologiques. |

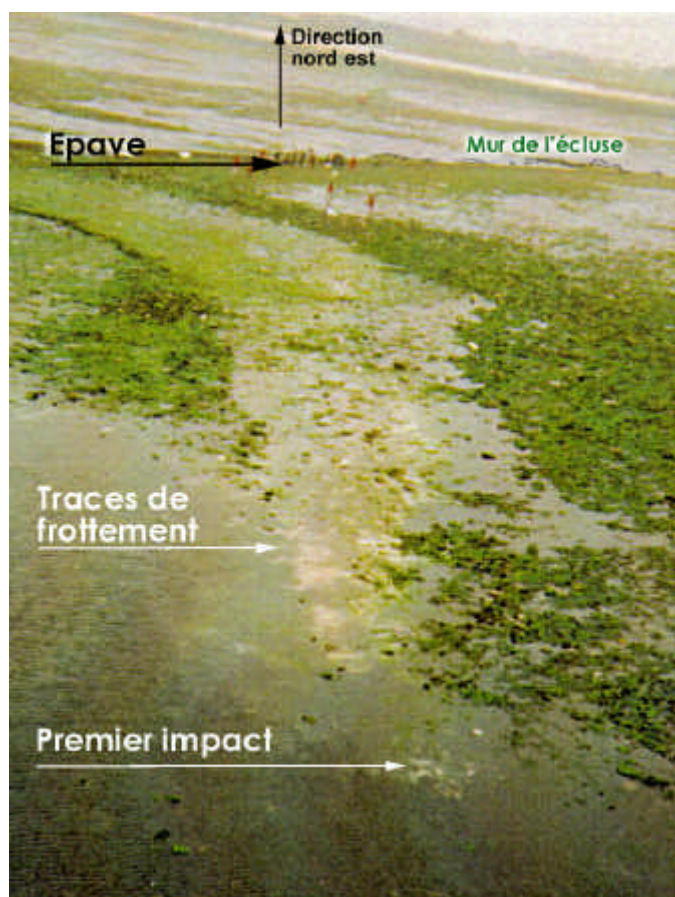
Photographie du site prise dans le sens du déplacement de l'avion
