*Incident grave  
survenu le 5 avril 2000  
sur l'aéroport de Paris Orly  
au Fokker 100  
immatriculé F-GNLI  
exploité par Air Liberté*

**RAPPORT**  
**f-li000405**

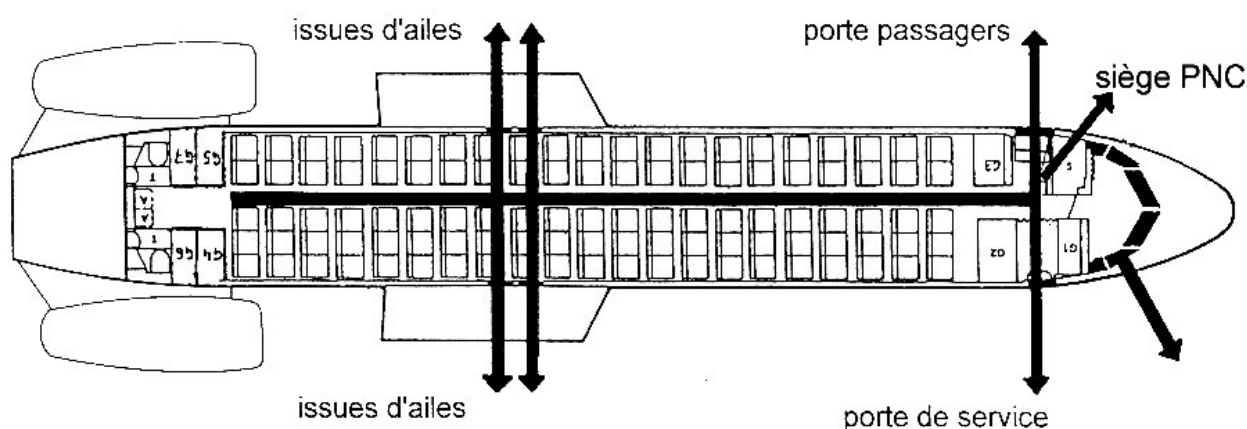
Sur le Fokker 100, l'embarquement et le débarquement des passagers s'effectue par une issue de type I située à l'avant gauche de l'appareil. Celle-ci n'est pas pourvue d'un toboggan.

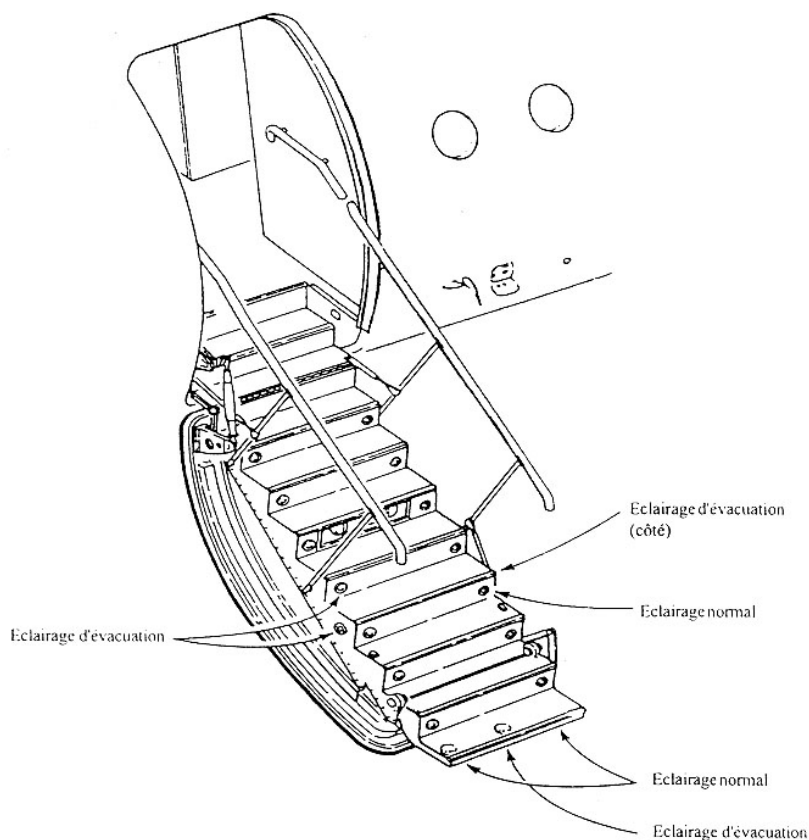
La porte passagers possède un escalier intégré et s'ouvre vers l'extérieur et vers le bas. Elle se manœuvre électriquement ou manuellement de l'intérieur comme de l'extérieur.

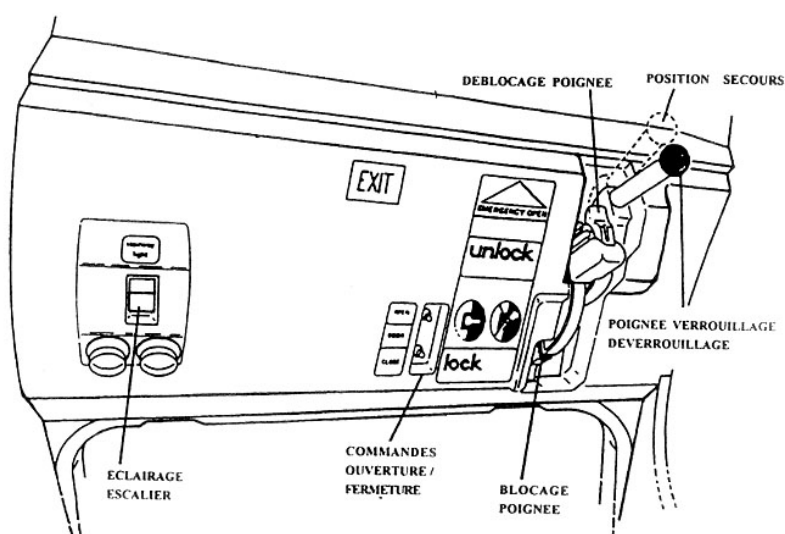
Schéma issu du Manuel d'Exploitation d'Air Liberté

Depuis l'intérieur, deux boutons placés au-dessus de la porte permettent de la manœuvrer électriquiquement. En cas de panne électrique ou lorsque le moteur est débrayé, la porte peut être manœuvrée manuellement.

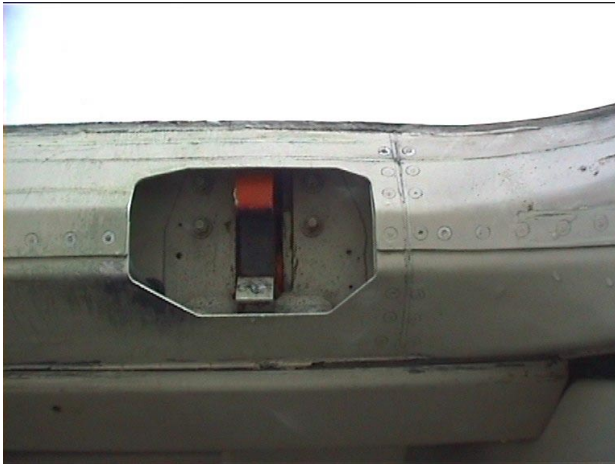
La porte se verrouille au moyen de deux crochets pivotants situés dans la partie supérieure du cadre de la porte (ces crochets agrippent une barre horizontale fixée en haut de la porte)

Crochet ouvert

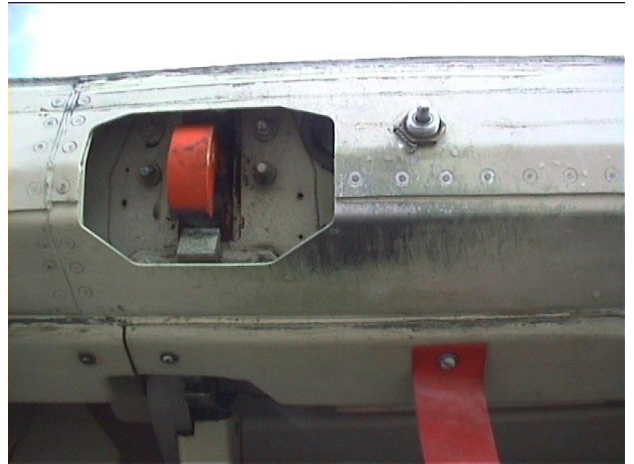
Crochet fermé

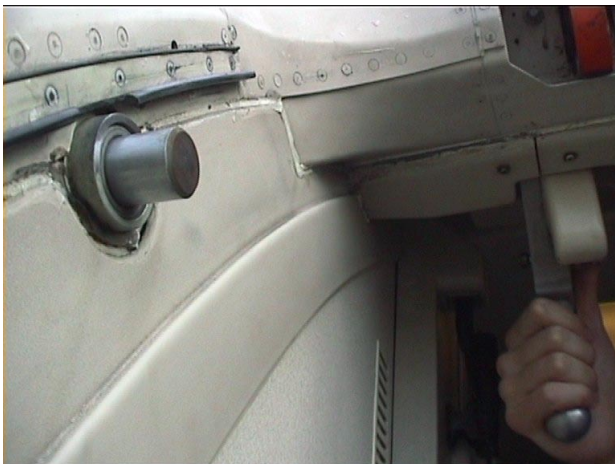
ainsi que de quatre cylindres métalliques qui sortent perpendiculairement du cadre de la porte et viennent se loger dans des orifices à l'intérieur de la porte (ce système assure la redondance en cas de défaillance du premier système).

Cylindre (dans le cadre)

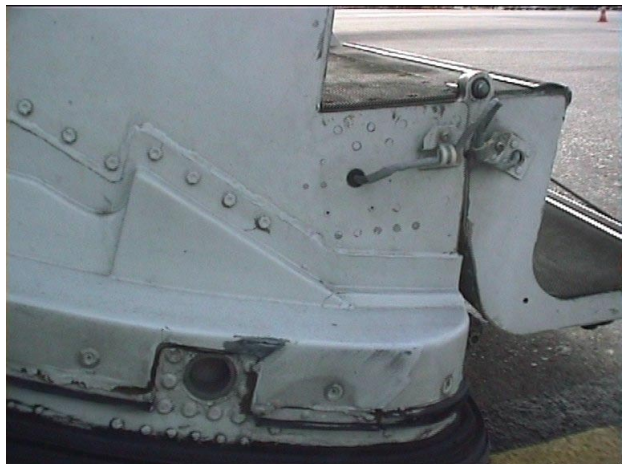
Orifice (dans la porte)

Lorsque les cylindres, sortis, sont en dehors de leur logement, ils empêchent la fermeture complète de la porte. Il y a alors un espace de plus de cinquante centimètres entre celle-ci et le cadre.

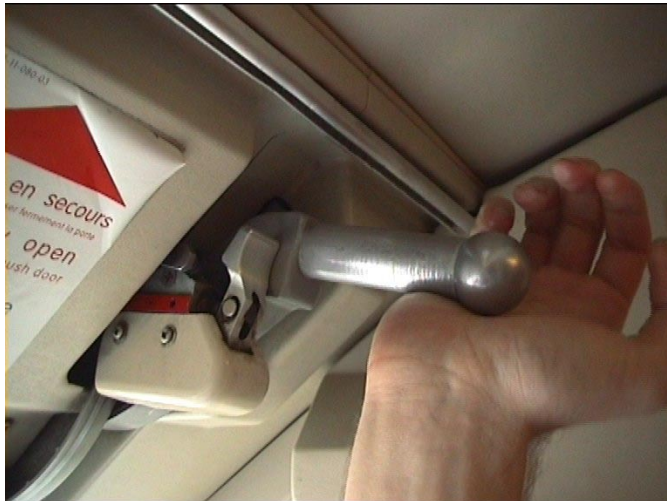
A l'intérieur de la cabine, le mécanisme de commande de verrouillage de la porte est constitué d'une poignée pivotante et d'un loquet qui glisse sur un rail courbe et se bloque dans un logement lorsque la poignée est en position basse, verrouillant

- lorsqu'elle est en position basse, le loquet enclenché, la porte est verrouillée,
- lorsqu'elle est à l'horizontale, la porte est déverrouillée et embrayée sur le moteur électrique,
- lorsqu'elle est en position haute (position secours), la porte est déverrouillée et débrayée du moteur électrique.

Poignée en position déverrouillée

Loquet

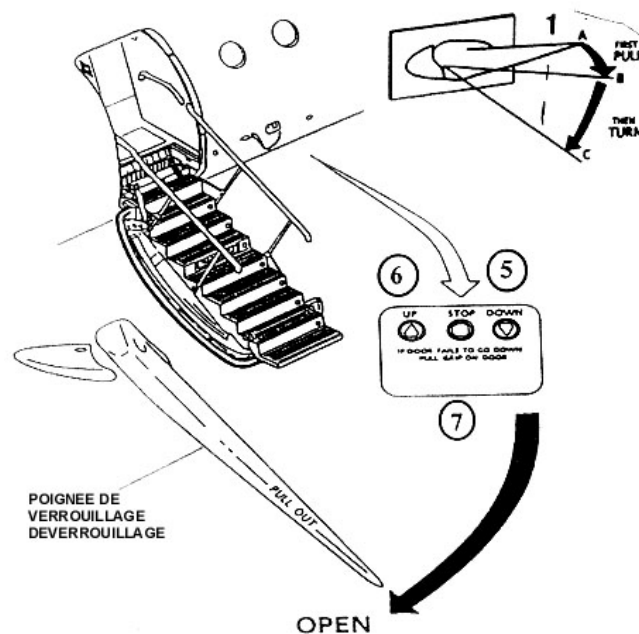
A l'extérieur de la cabine, une poignée située sur le fuselage, à droite de la porte, permet le verrouillage/déverrouillage de celle-ci.

Lorsque la porte est verrouillée, la poignée est horizontale et enfoncée dans un logement. Il faut tirer sur la poignée puis la tourner vers le bas pour déverrouiller la porte.

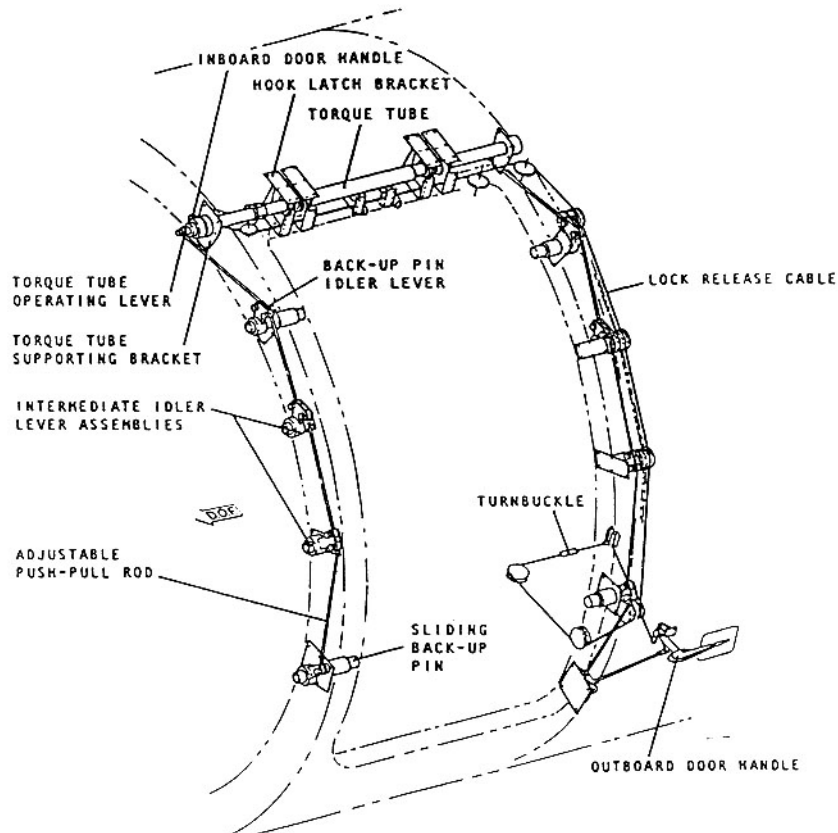
Les deux systèmes de verrouillage de la porte (crochets et cylindres) sont actionnés par l'intermédiaire d'un même axe (torque tube). Celui-ci est mis en rotation indifféremment par l'une des deux poignées (intérieure ou extérieure). Il est à noter que tous les éléments de la cinématique sont physiquement liés.

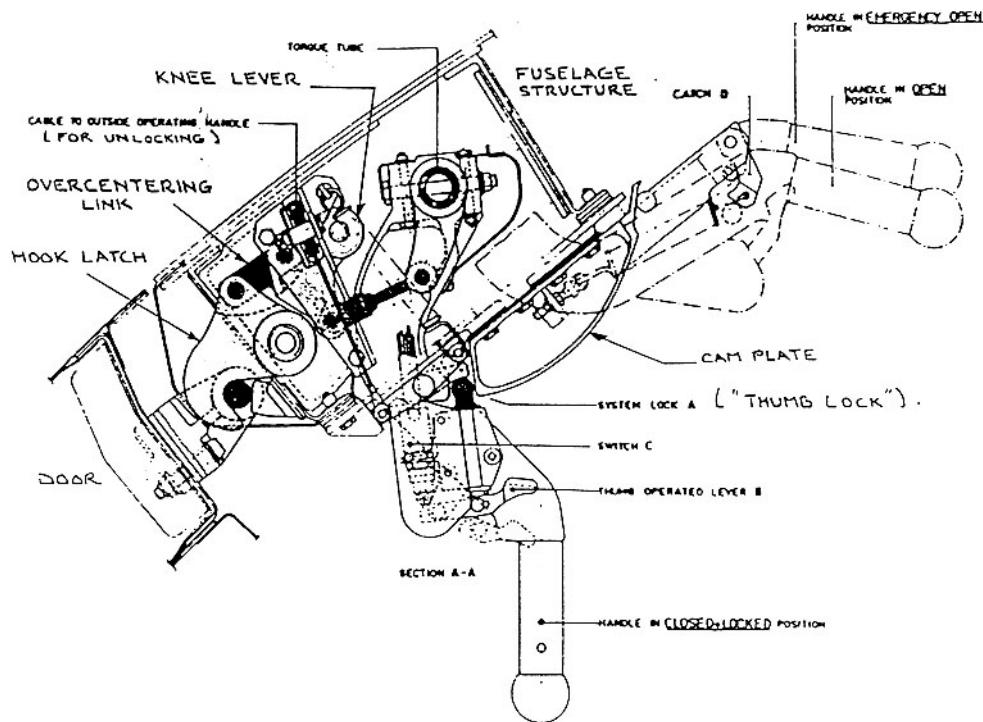
La séquence de verrouillage de la porte se décompose ainsi :

- la rotation de l'axe lié à la poignée entraîne dans un premier temps la rotation du crochet qui vient agripper la barre de maintien de la porte,
- dans un deuxième temps, cette même rotation, par le biais d'un excentrique, bloque le crochet pour éviter une inversion spontanée de son mouvement,
- dans un troisième et dernier temps, le loquet se positionne dans son logement et bloque la poignée.

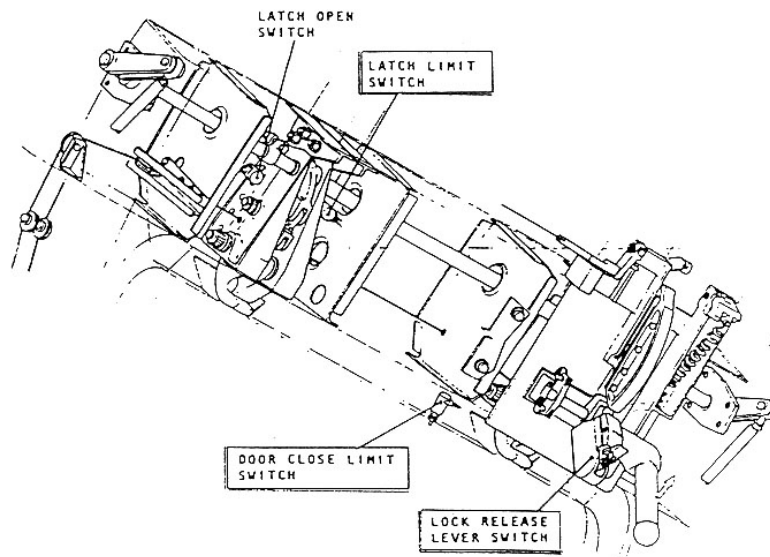
Il y a trois détecteurs de position liés au système :

- un détecteur de fermeture de la porte « door close limit switch »,
- un détecteur d'enclenchement du loquet de verrouillage de la poignée « lock release lever switch »,
- un détecteur de position sur l'axe qui commande le mouvement des quatre cylindres et des deux crochets de verrouillage de la porte « latch limit switch ».

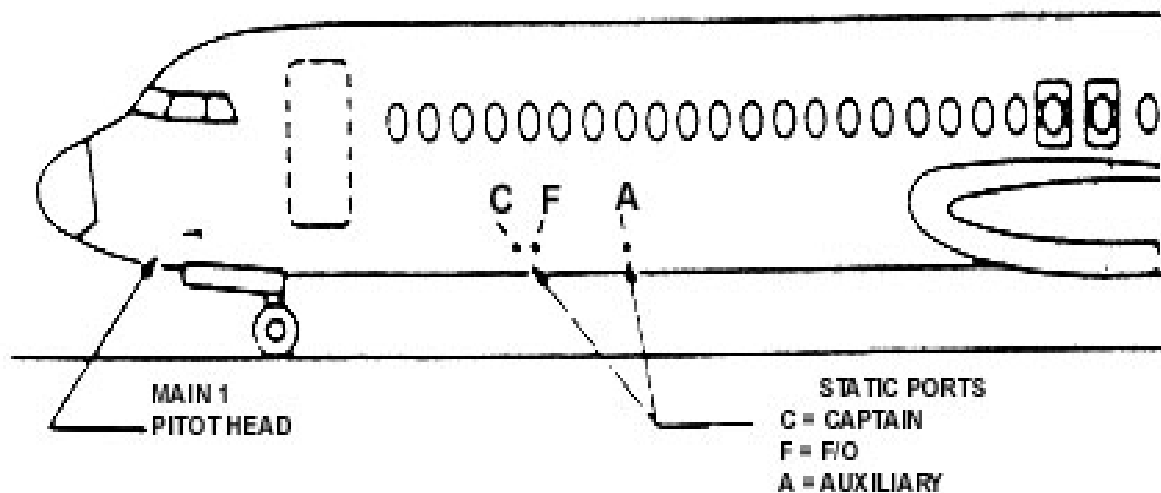
Les prises statiques sont situées de part et d'autre du fuselage. Du côté gauche, elles sont placées derrière, et près de la porte.

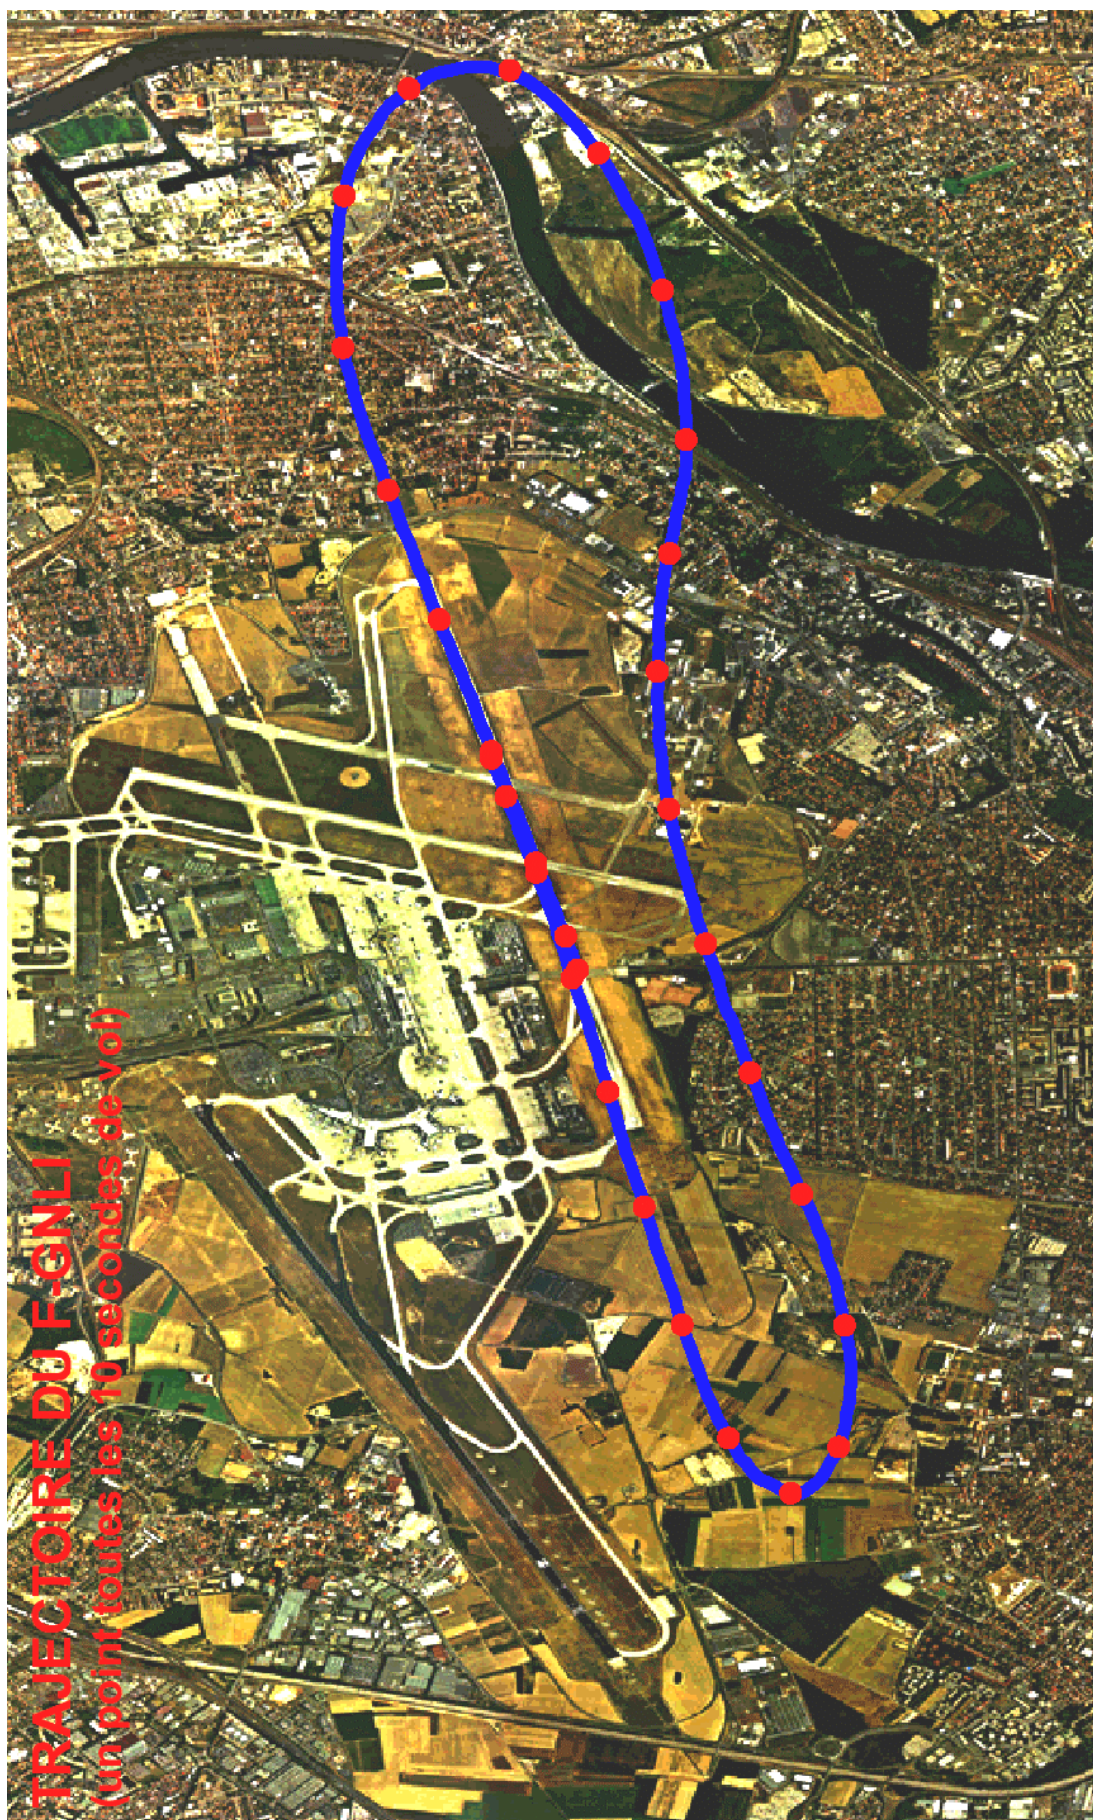
TRAJECTOIRE DU F-GNLI  
(un point toutes les 10 secondes de vol)

Trajectoire du vol

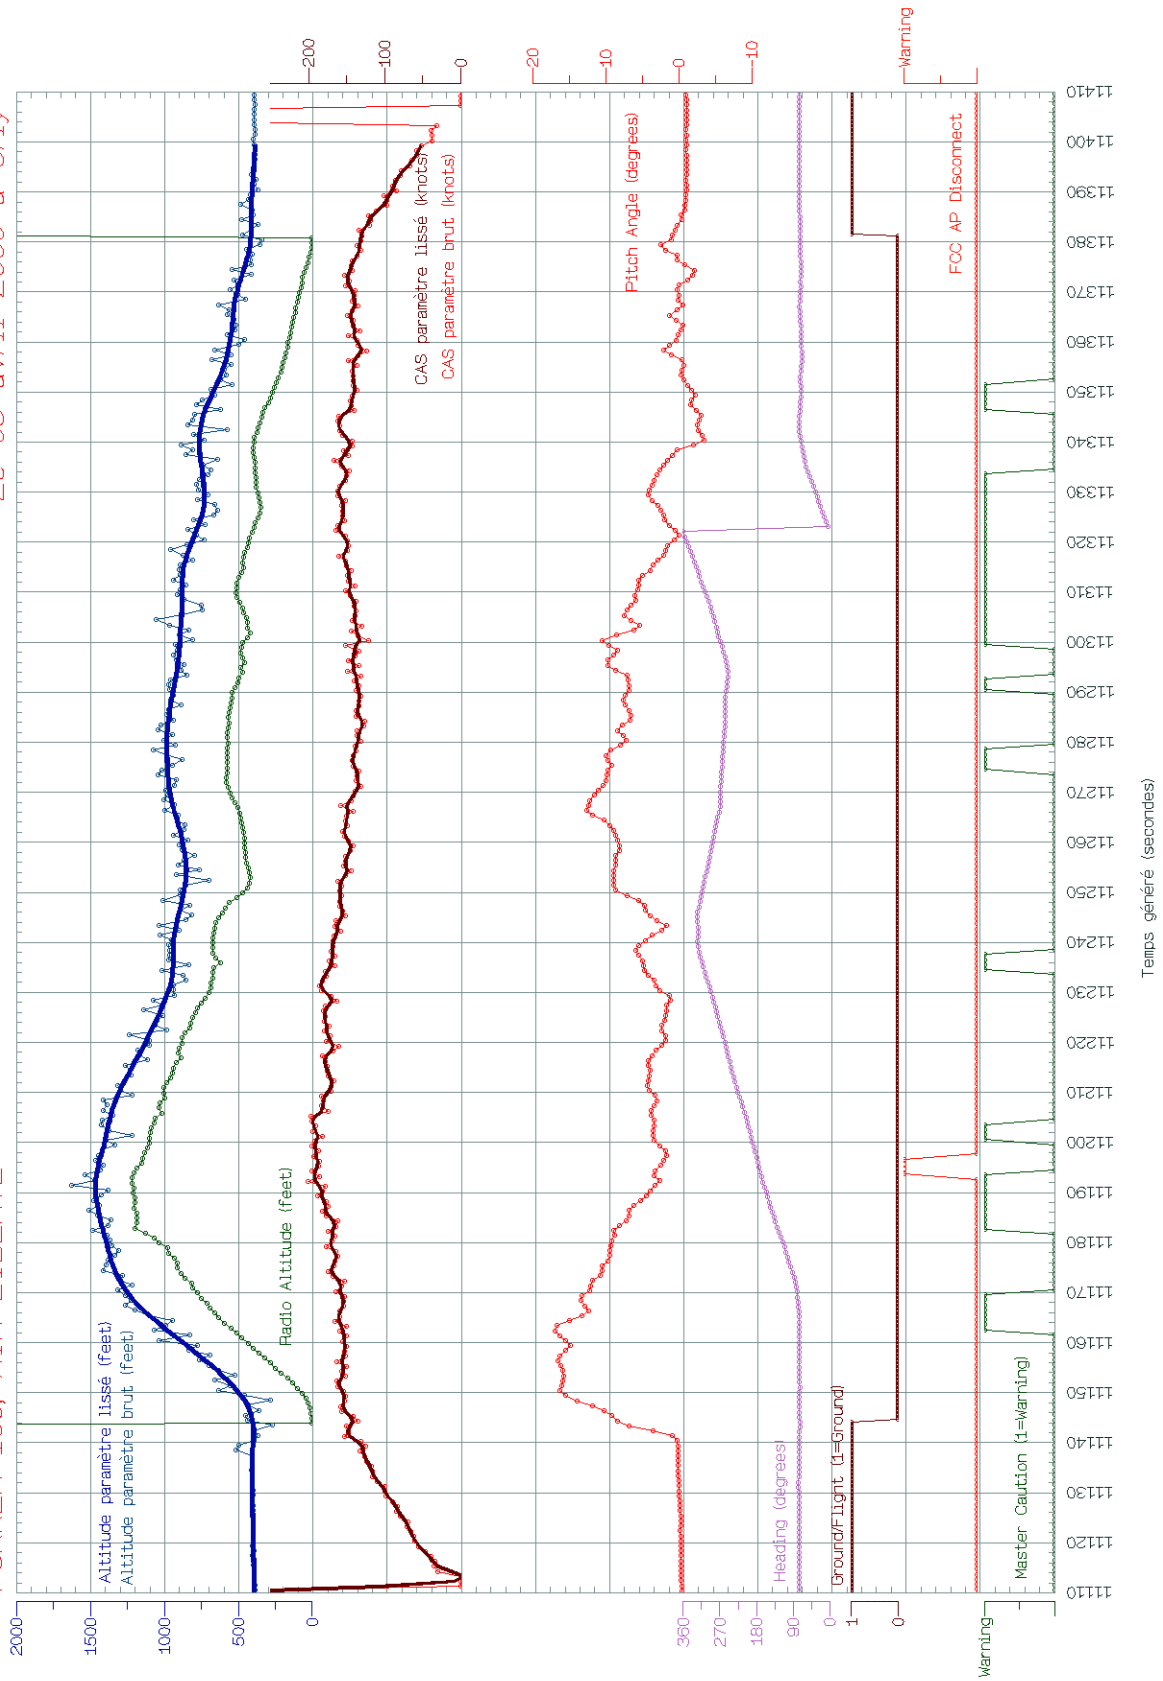
Courbes FDR

Le dépouillement du FDR apporte les résultats suivants (cf. annexe 3) :

- après la mise en route des moteurs et avant l'alignement de l'avion pour le décollage, deux « Master Caution » sont enregistrés,
- à partir de la mise en puissance et jusqu'à ce que l'avion atteigne quatre cents pieds, aucune alarme n'est enregistrée,
- l'accélération avant le décollage est normale,
- l'avion atteint 80 kt sur la piste à 9 h 57 min 57 s,
- au-delà de quatre cents pieds et jusqu'à l'atterrissage, de nombreuses alarmes sont enregistrées.

Les informations mesurées par les capteurs anémo-barométriques subissent des oscillations de faible amplitude. Ces oscillations, qui n'apparaissent pas sur les données du vol précédent, sont perceptibles un peu avant la rotation et subsistent jusqu'à l'immobilisation de l'avion.

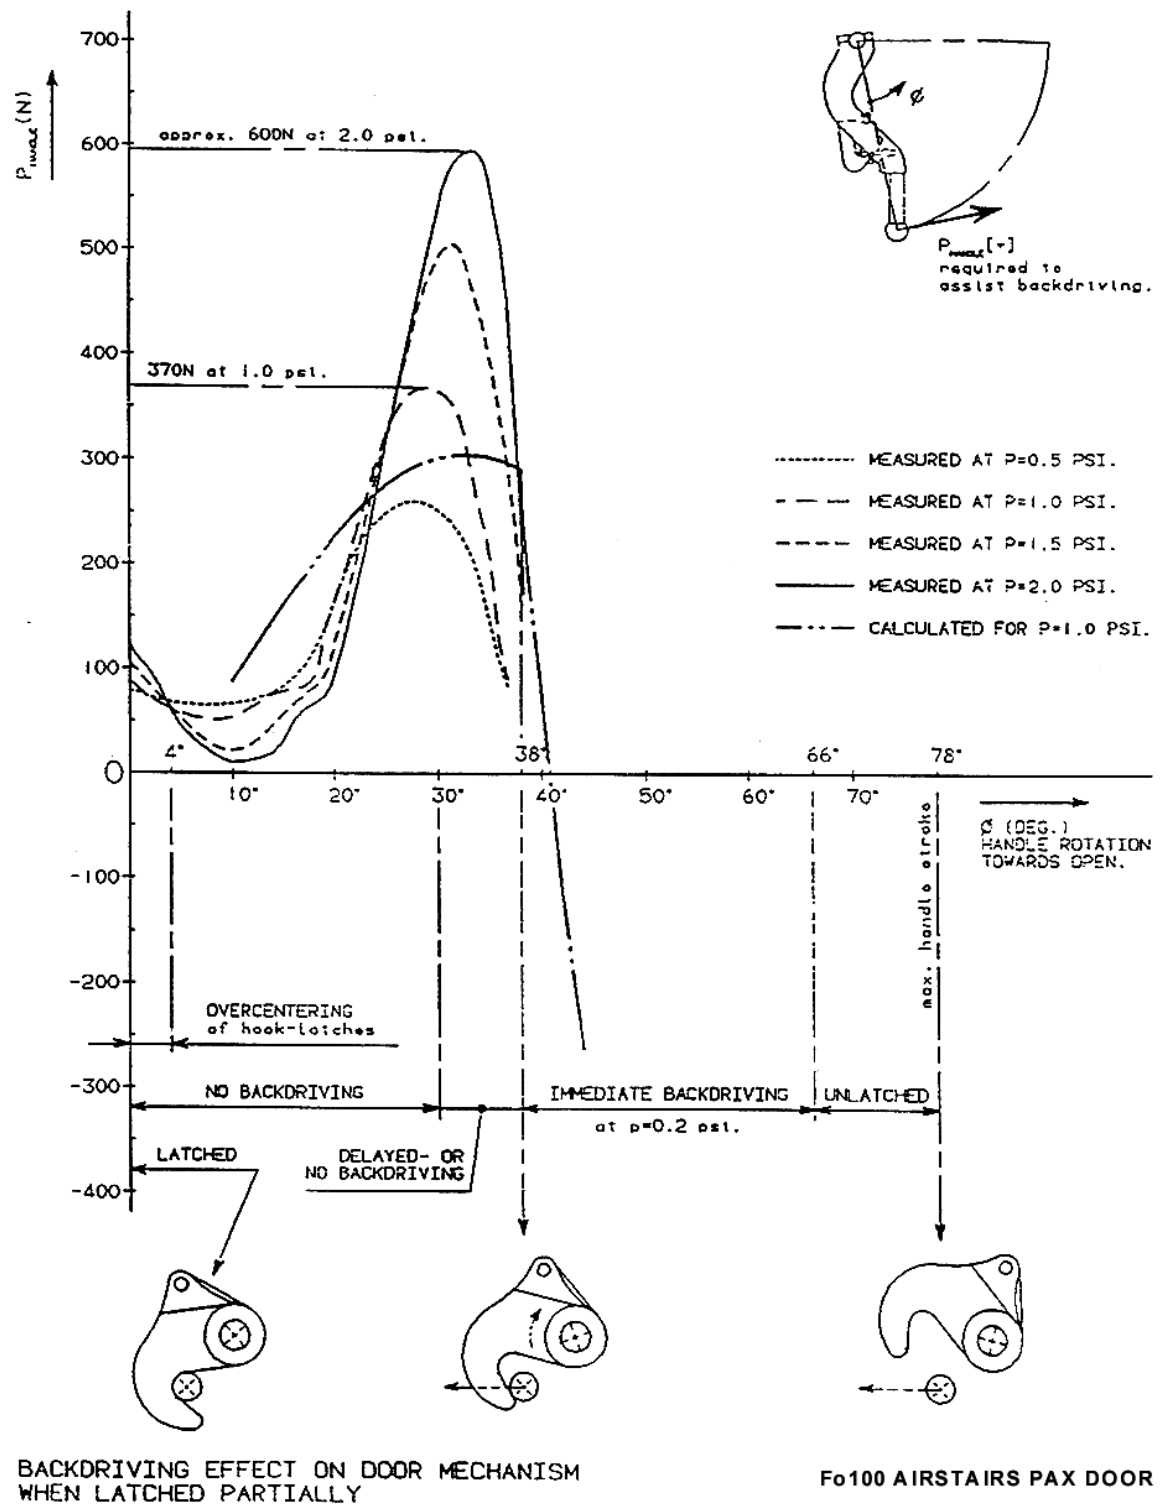
**Courbes Fokker sur l'ouverture spontanée de la porte**

Courbes Fokker sur l'ouverture spontanée de la porte
