*Abordage
survenu le 18 août 2001
sur l'aérodrome de Propriano (2A)
entre le Cessna F 177 RG
immatriculé F-BVIY
et le Cessna 182 E
immatriculé F-BKRA*

RAPPORT
f-iy010818
f-ra010818

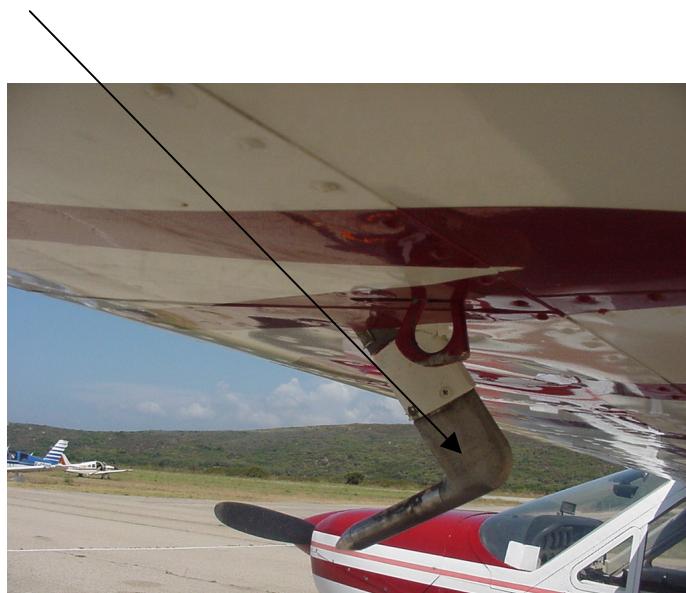
L'image ci-dessous montre les dommages subis par le F-BVIY. Les dégâts se résument au tube pitot qui a subi une flexion importante vers l'arrière et à son environnement immédiat.

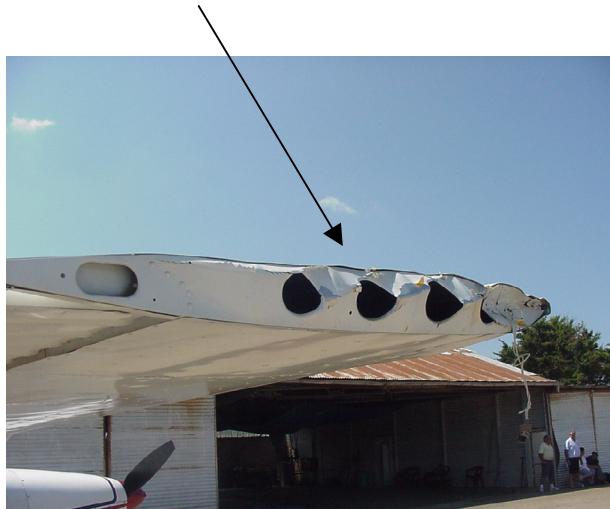
Vue de l'aile gauche

Le F-BKRA présente des dommages un peu plus importants en bout d'aile : chocs, traces de frottement, destruction du feu de position. Le saumon a été retiré volontairement du bout d'aile pour évaluer les dégâts.

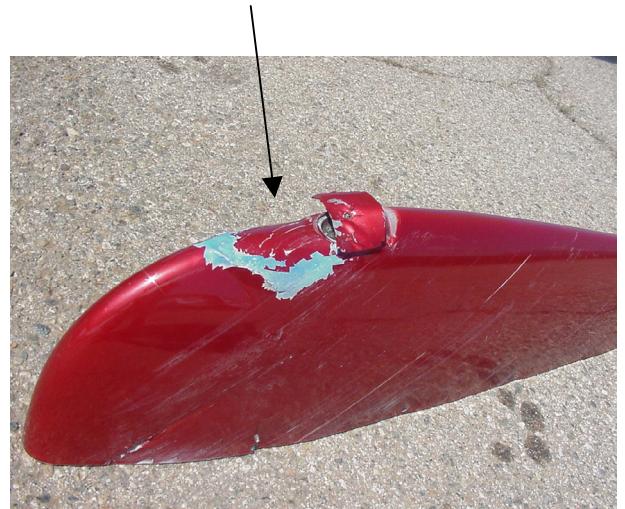
Détail du saumon d'aile

Les deux aéronefs sont dotés d'une voilure haute ; celle du C 177 RG, légèrement plus basse que celle du C 182 E, est dépourvue de haubans. Sur la vue de droite, les traces relevées sur l'extrados du saumon permettent d'évaluer l'angle entre les trajectoires des deux aéronefs au moment du choc.

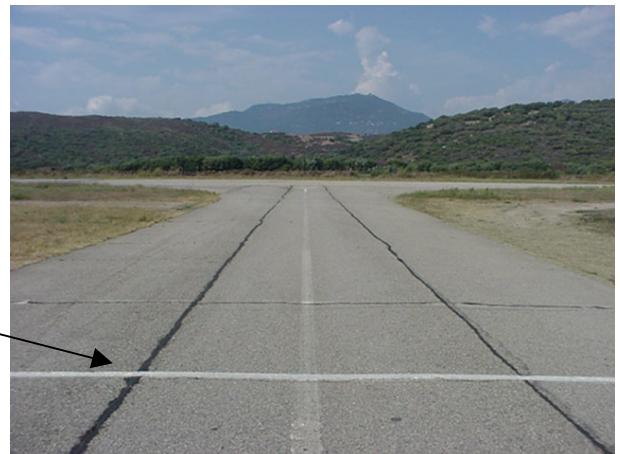
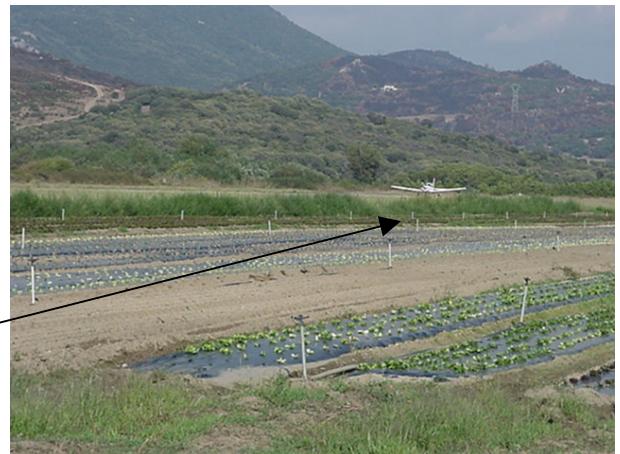
Sur le taxiway, une position d'arrêt est matérialisée par une bande blanche peinte au sol à une distance d'environ cinquante mètres de l'axe de piste.

La piste ne présente aucune déclivité ni obstacle entre le point d'arrêt et le seuil de piste 28. La visibilité vers la raquette et le seuil est bonne depuis la marque d'arrêt du taxiway, comme le montre la photo ci-contre.,
