Rapport

Accident survenu le **31 octobre 2002**
au large de Cancale (35)
à l'hélicoptère Agusta 109
immatriculé F-GTLP

BEA

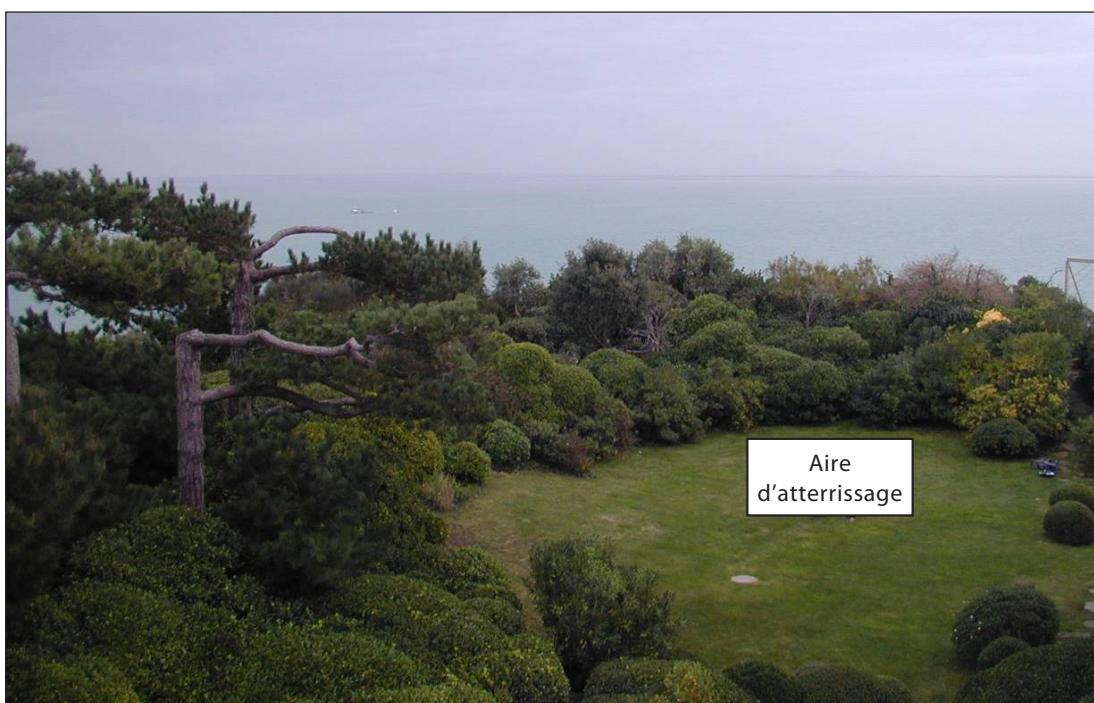
L'île des Rimains est équipée d'une hélisurface répertoriée.

L'aire d'atterrissement de l'hélicoptère dispose de neuf lampes d'éclairage. Cinq de ces lampes sont peu visibles, car cachées par la végétation. Seul le chemin d'accès au fort à partir de la plage dispose de quelques lampes d'éclairage au sol.

Un portique d'environ quatre mètres de hauteur se trouve au sud à une vingtaine de mètres du milieu de l'hélisurface. Pour une approche directe en provenance du sud, cet obstacle impose au pilote d'adopter une pente de descente importante ou de terminer l'approche hors effet de sol.

D'après plusieurs témoignages, lorsque le pilote était en provenance de la région parisienne, il avait l'habitude d'atterrir face à l'ouest. Lorsqu'il venait de l'ouest, il contournait l'île par le nord pour atterrir face à l'ouest. Il n'a atterri qu'une seule fois de nuit sur cette hélisurface en août 2002.

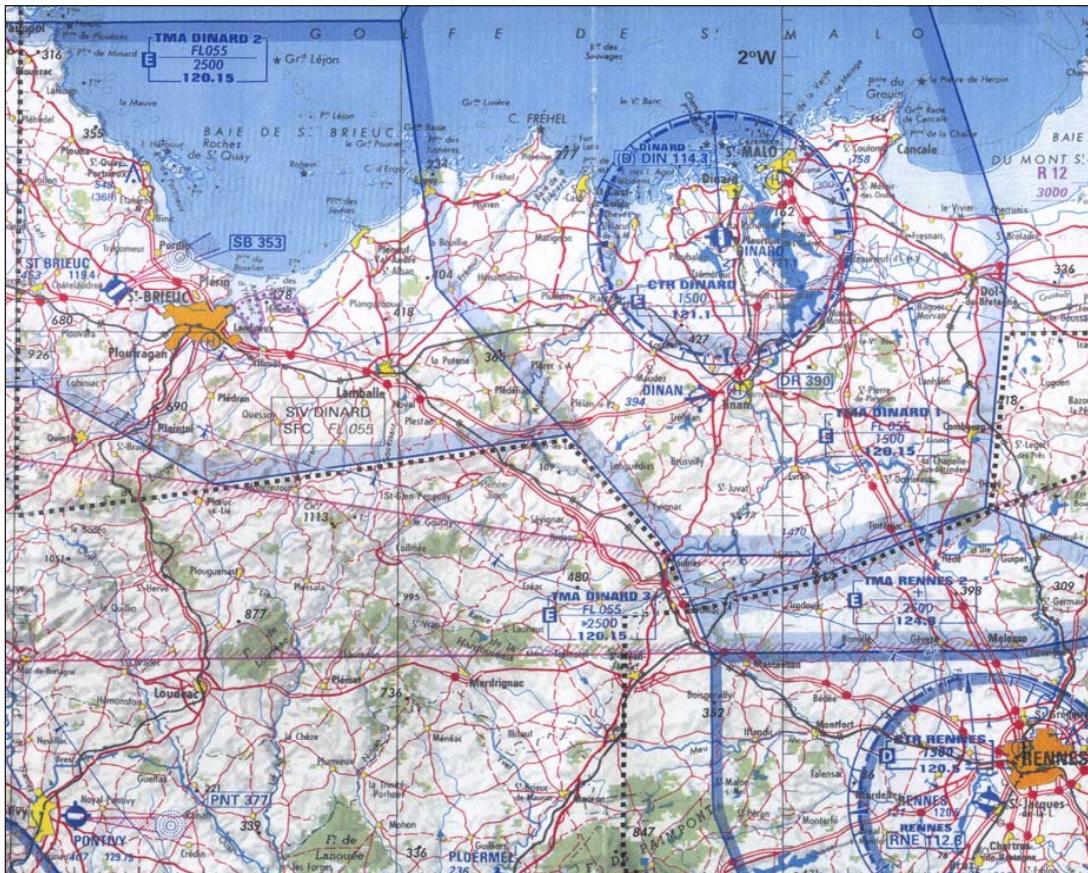
Le Secteur d'Information de Vol de Dinard englobe les deux aérodromes de Saint-Brieuc et Dinard.

L'aérodrome de Dinard est équipé d'un ATIS, sur la fréquence 124,575 MHz.

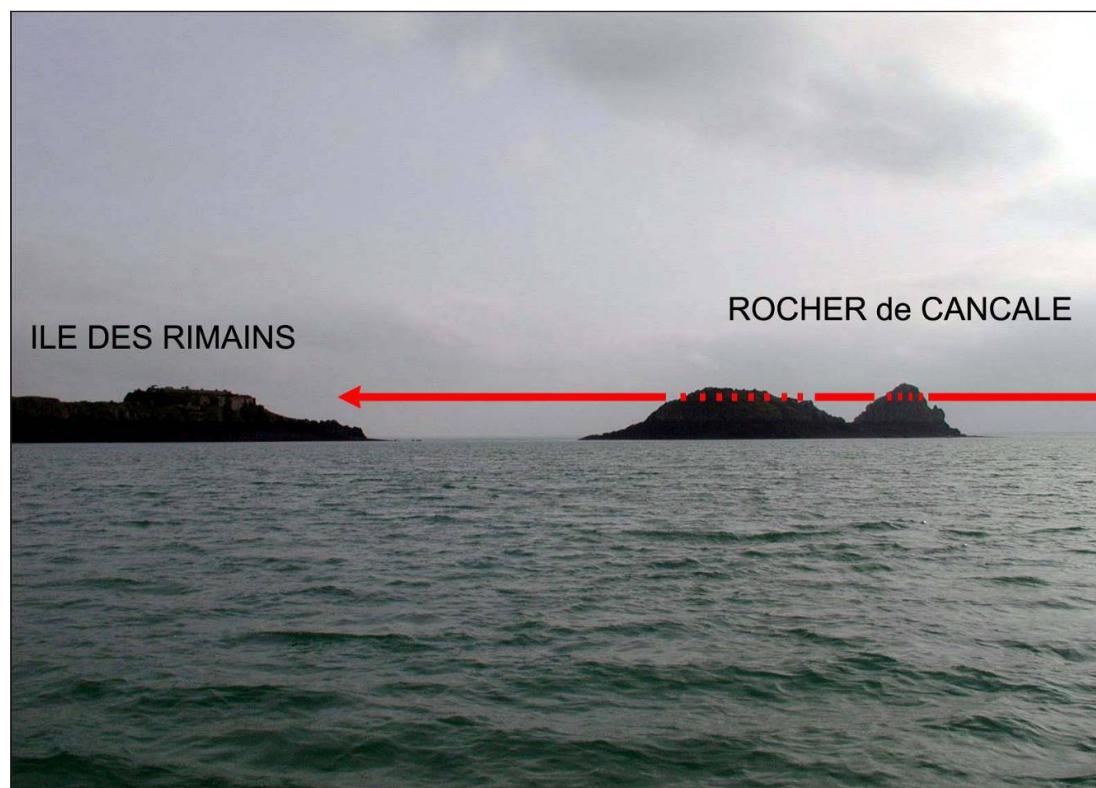
Un témoin situé en haut d'une falaise côtière a vu l'hélicoptère voler à faible hauteur, de nuit, en provenance du sud et en direction de l'île des Rimains. Il indique avoir vu des lumières sur l'hélicoptère. Elles étaient diffuses comme si l'hélicoptère volait dans une masse nuageuse. Il ajoute qu'au moment de cette observation, il ne voyait pas les voitures garées sur un parking situé à moins de 50 mètres.

Un pêcheur, au pied des falaises, a vu l'hélicoptère voler du sud vers le nord, au-dessus de la baie de Cancale, à faible hauteur. Il distinguait ses feux de navigation et indique que le phare de l'hélicoptère a éclairé le rocher de Cancale au moment où il l'a survolé. Il a vu l'hélicoptère disparaître derrière le rocher de Cancale⁽³⁾, situé à 300 mètres de son point d'observation, puis réapparaître de l'autre côté, près de l'île des Rimains. Il a vu la lumière du phare se déplacer vers la gauche de la trajectoire. Il a ensuite perdu de vue l'hélicoptère à cause de la brume, puis a entendu le bruit de l'impact. Il ajoute que, peu de temps après l'accident, il distinguait bien la lampe du gardien du fort. La distance entre le sud du fort des Rimains et sa position est d'environ 700 mètres.

⁽³⁾La hauteur du rocher de Cancale est de 38 mètres

Un troisième témoin, situé en haut de la falaise, a entendu puis vu l'hélicoptère voler du sud vers le nord, au-dessus de la baie de Cancale, en direction de l'île des Rimains. Il ne distinguait que les feux de navigation. Il a vu l'hélicoptère virer sur la droite vers l'est puis disparaître. Il ajoute qu'il y avait du brouillard sur la région de Cancale.

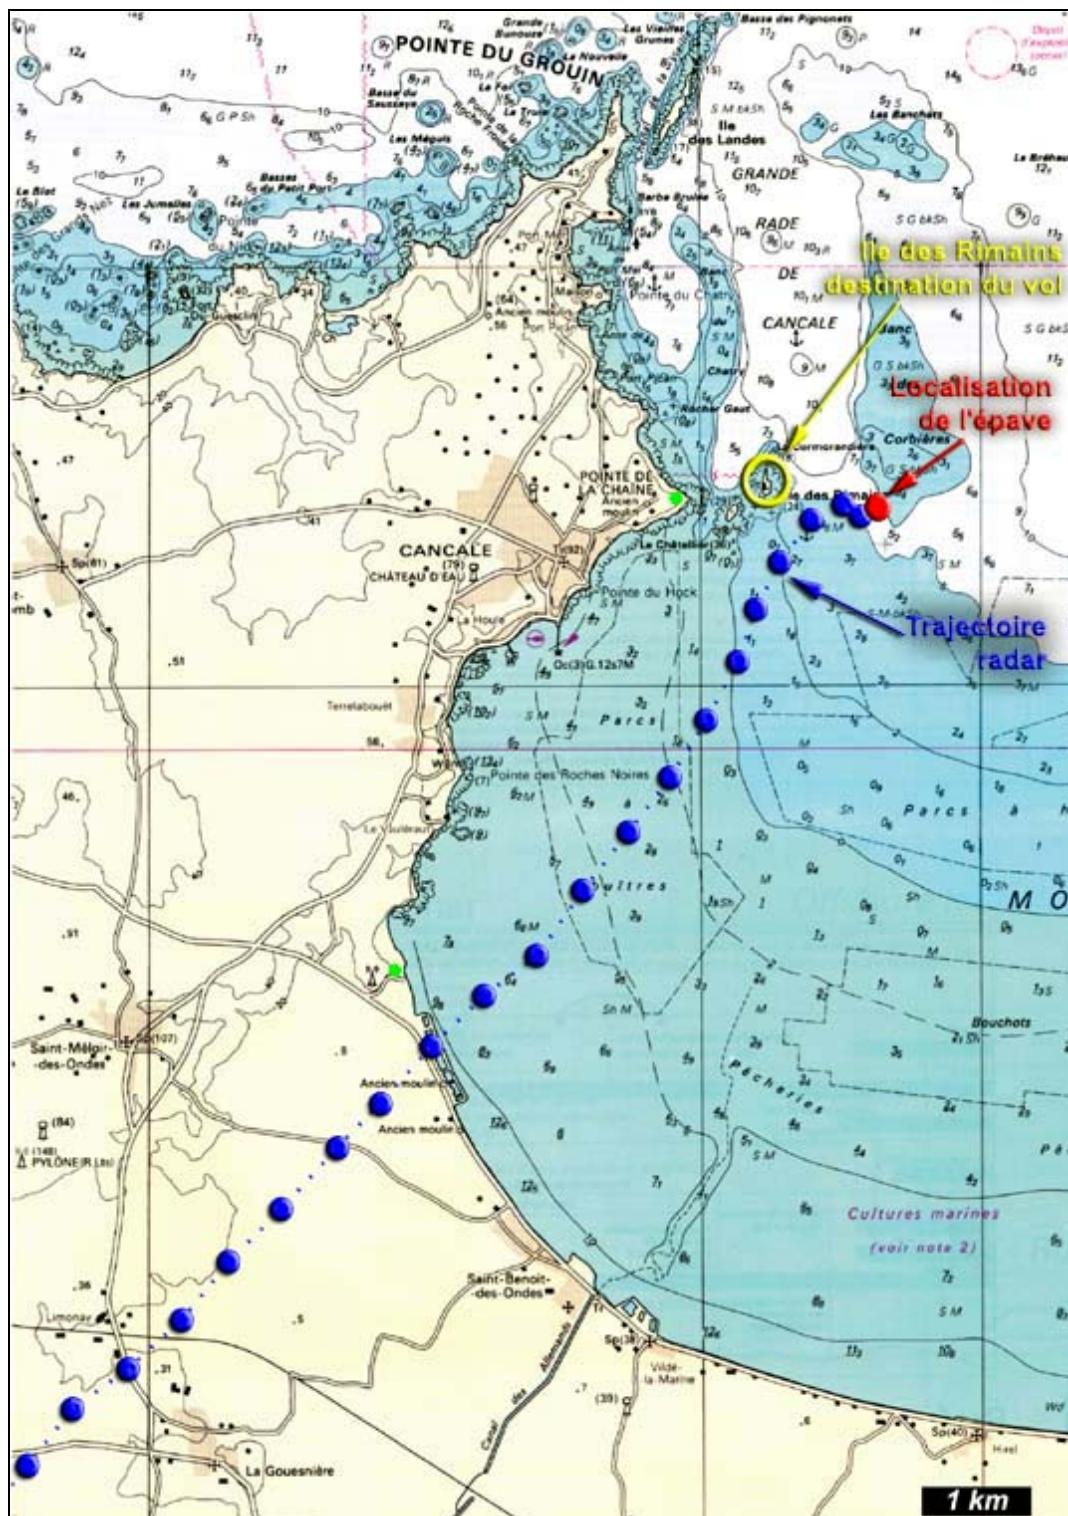
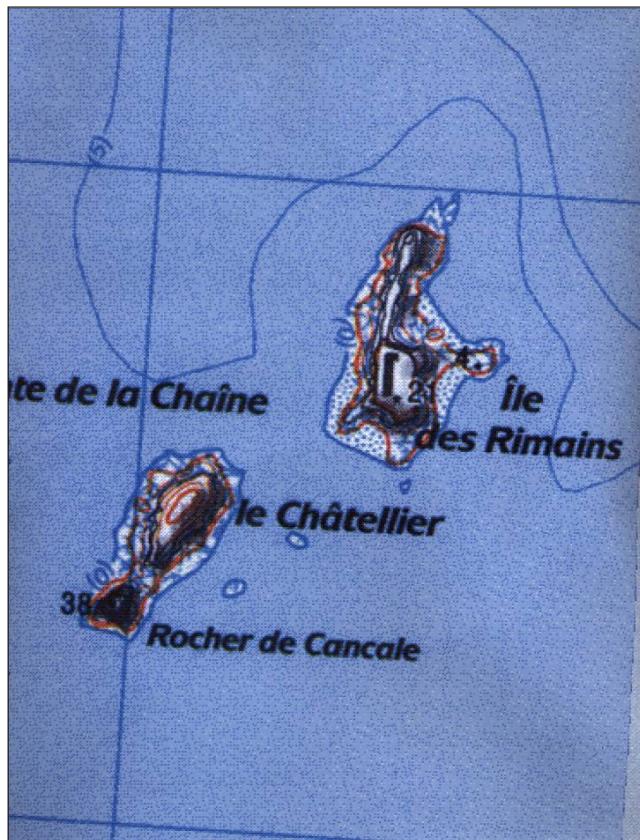
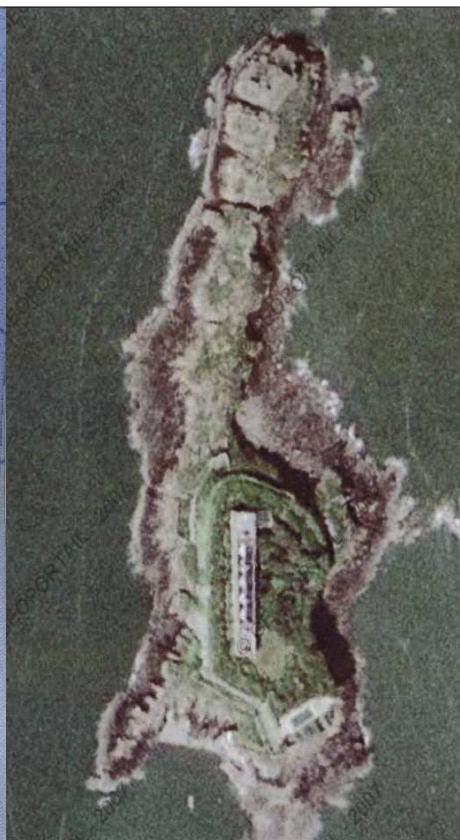
Les enregistrements du radar d'Avranches et de Brest indiquent que l'hélicoptère a suivi une route vers l'est jusqu'à Dinard, puis qu'il a viré vers le nord-est en direction de l'île des Rimains. A quelques centaines de mètres au sud de l'île des Rimains, l'hélicoptère a viré vers l'est avant de disparaître du radar. La vitesse sol était d'environ 150 kt durant le vol. Elle a diminué à environ 80 kt dans la dernière minute du vol. L'hélicoptère était équipé d'un transpondeur sans alticodeur, l'altitude n'a donc pas pu être relevée.

A proximité de l'île des Rimains, la vitesse de l'hélicoptère a diminué vers 80 kt et l'hélicoptère a viré vers l'est. Selon les témoignages du gardien et d'autres personnes ayant volé avec le pilote, ce dernier avait l'habitude d'atterrir face à l'ouest, quelle que soit sa provenance. L'approche par le sud était rendue difficile par la présence d'un portique proche du côté sud de l'hélisurface. Il est donc probable que le pilote ait viré vers l'est pour réaliser l'approche dont il avait l'habitude. Il n'a pas été possible de déterminer si le pilote a vu l'île avant le virage ou s'il a utilisé les informations du GPS pour anticiper le virage.
