## ACCIDENT

## survenu à l'avion immatriculé F-GPCJ

| <b>Evénement :</b> | collision avec une ligne électrique. |

| <b>Aéronef :</b> | avion Fouga CM 170 "Magister". |

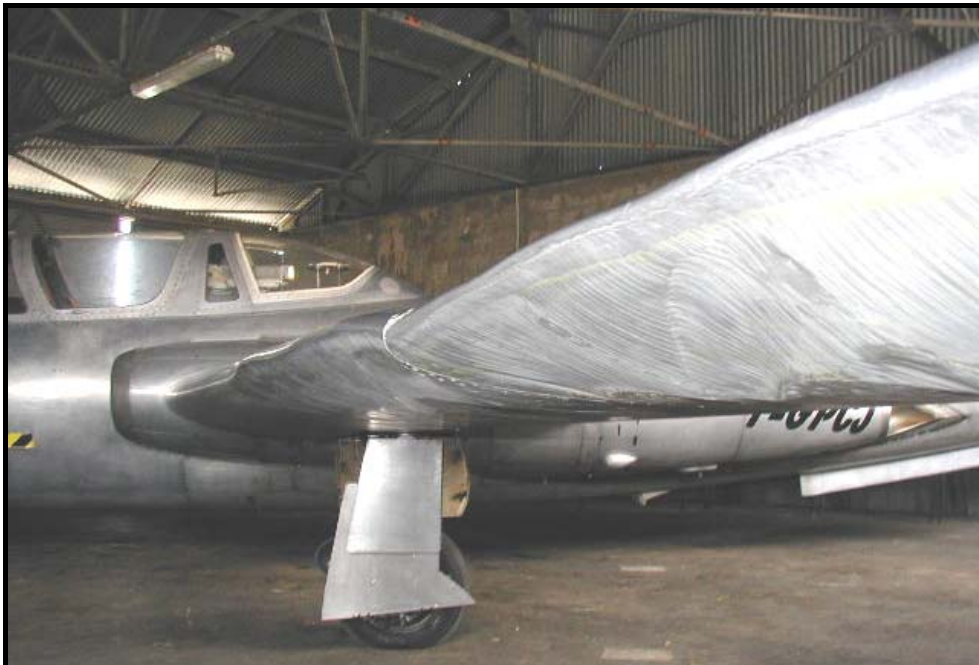
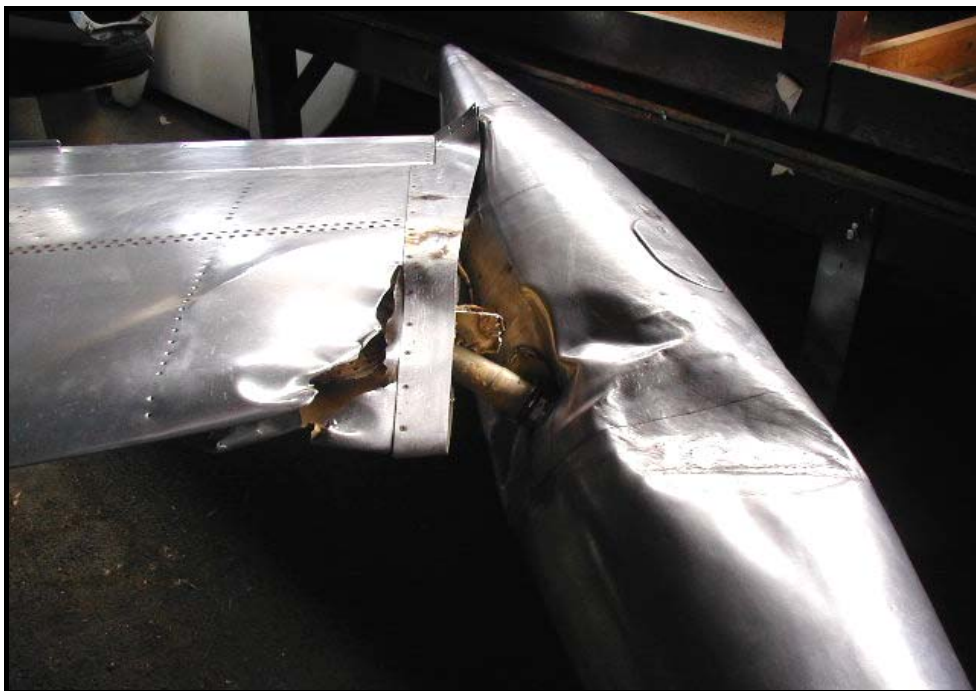
**vues des dommages sur le *F-GPCJ***

Après un quart d'heure de vol, l'avion heurte une ligne électrique haute tension de 20 000 volts avec l'aile gauche. Deux câbles sont sectionnés. L'avion, sérieusement endommagé (voir photographies pages suivantes), reste manœuvrable. Le pilote parvient à rejoindre l'aérodrome de Grenoble Saint-Geoirs où il atterrit.
