## ACCIDENT

15 juillet 2004 - planeur immatriculé HB-3366

| <b>Événement :</b> | collision avec un câble transporteur d'explosifs lors d'un vol à faible hauteur en montagne. |

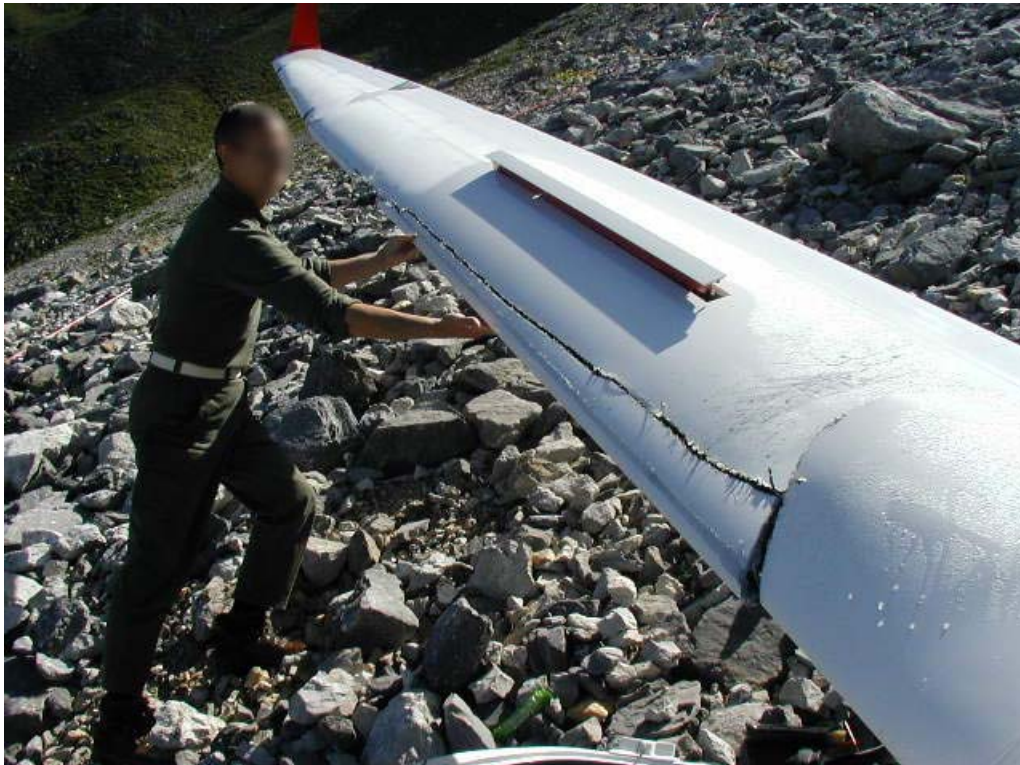
Les constatations sur l'épave montrent que le bord d'attaque de l'aile droite est entaillé et qu'un morceau trapézoïdal de 2,50 m sur 0,15 m a été arraché (voir photographie ci-après). Il y a continuité des commandes de vol.

**Rapprochement de la partie du bord d'attaque arrachée avec l'aile droite**
