# Rapport

Accident survenu le **1<sup>er</sup> février 2005**  
sur l'aérodrome d'Orly (94)  
(vol **AF 7481**)

Airbus A319-113

immatriculé F-GPMH

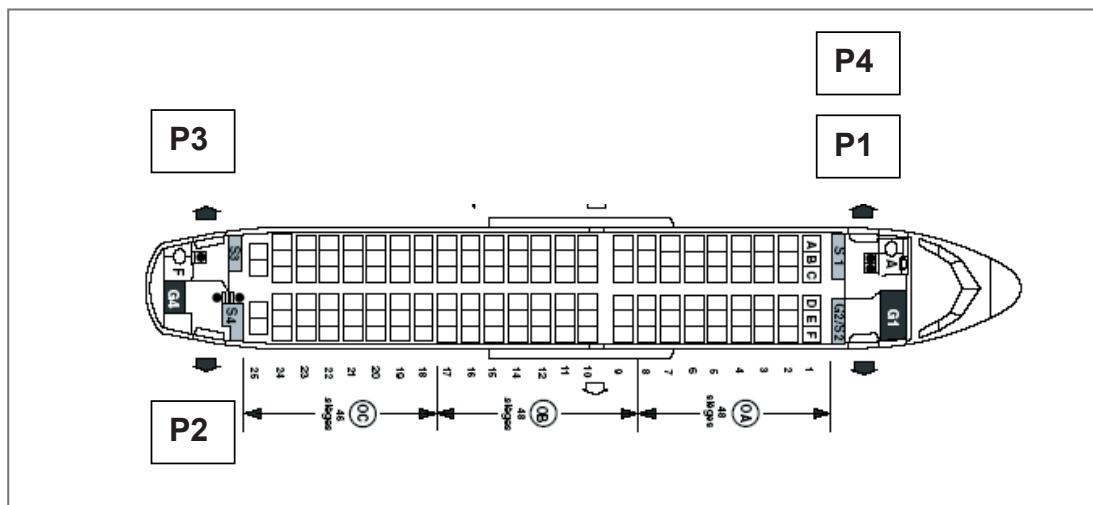
Plan de sièges du F-GPMH

Les postes de l'équipage de cabine, définis P1, P2, P3 et P4, sont attribués au cours du briefing avant le vol. Au moment de l'accident, l'hôtesse en P4 avait permute avec sa collègue en P2.

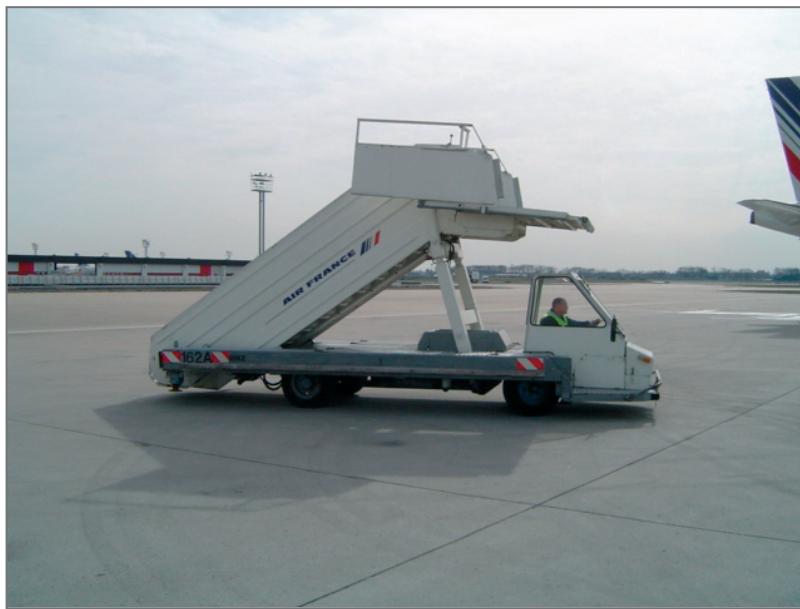
Escalier lors d'une manœuvre de mise en place

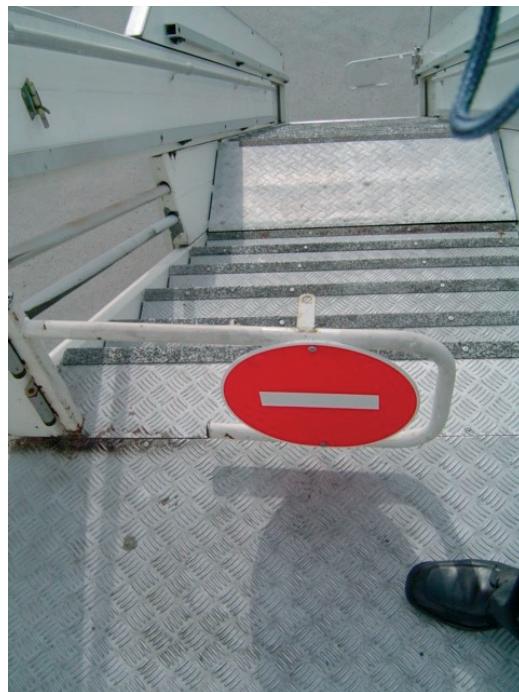
La plate-forme de l'escalier est équipée à l'avant d'un boudin amortisseur en caoutchouc monté sur un bec pivotant. Il y a une joue de protection (garde-corps) de chaque côté de la plate-forme. Ces joues coulissent, de façon à autoriser l'ouverture des portes.

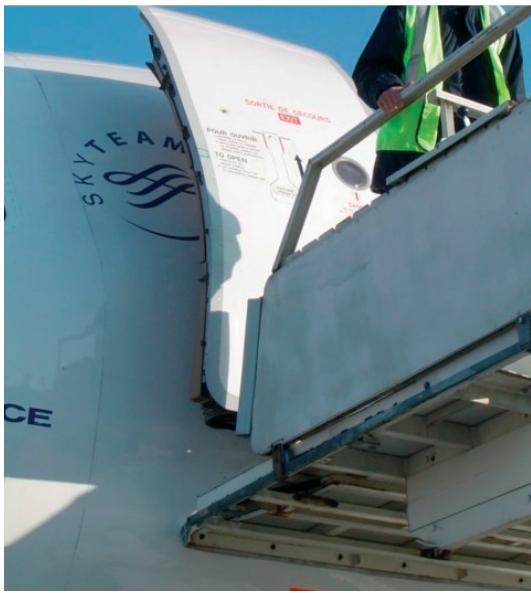
Au bas et au haut de l'escalier, des battants métalliques en tube supportent chacun un panneau qui interdit l'accès à l'escalier. Ces battants doivent être déployés avant tout déplacement de l'engin. Le battant situé au haut de l'escalier interdit la descente mais n'empêche pas l'accès à la plate-forme depuis l'avion.

Positionnement permettant la fermeture de la porte sans retrait de la joue de protection.

La joue devrait être au contact.

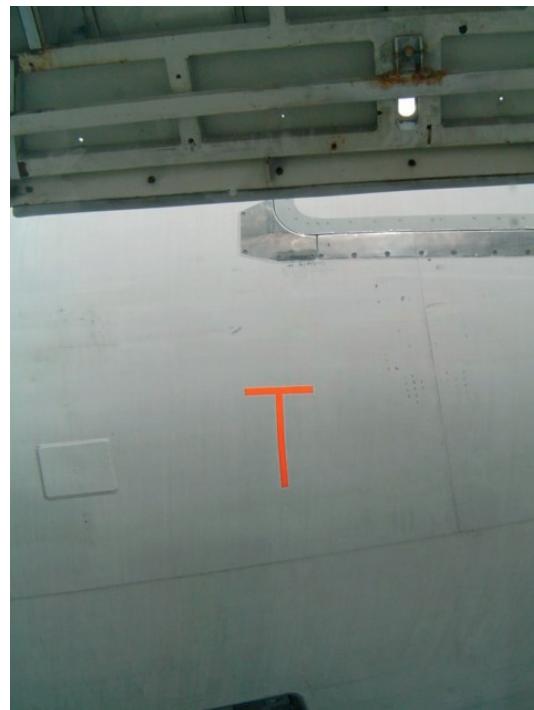
Pour la mise en place de l'escalier, le conducteur ne dispose d'aucun repère permettant un positionnement longitudinal précis. Ainsi, l'escalier peut être positionné avec la joue gauche au contact soit avec le fuselage soit avec la porte ouverte de l'avion.

Le trait horizontal sur le fuselage est représentatif de la hauteur de positionnement de l'escalier, le trait vertical n'a aucune correspondance permettant un calage précis par rapport à la porte sur cet équipement.

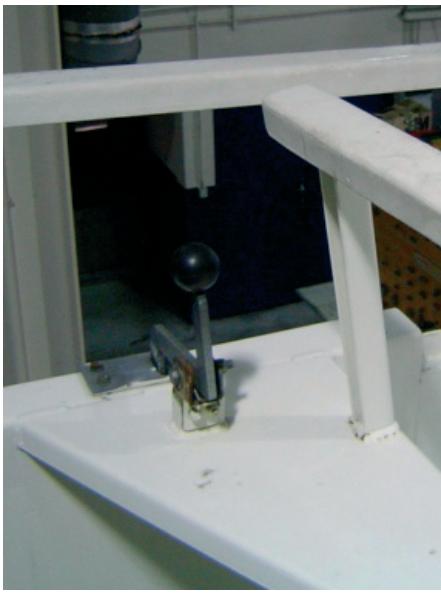
Le protocole d'entretien prévoit une visite annuelle. La dernière visite de cet escalier avait été réalisée entre le 29 novembre et le 17 décembre 2004. Après l'accident, il a fait l'objet d'un contrôle par les services techniques de la compagnie. Le dernier rapport d'entretien et le rapport de contrôle ne mettent en évidence aucun dysfonctionnement. Néanmoins, les enquêteurs ont constaté que les deux mécanismes présentaient des traces de rouille. Ils ont également constaté que, bien que simple, la manipulation de ces joues offrait une certaine résistance.

Levier de manœuvre de la joue gauche.

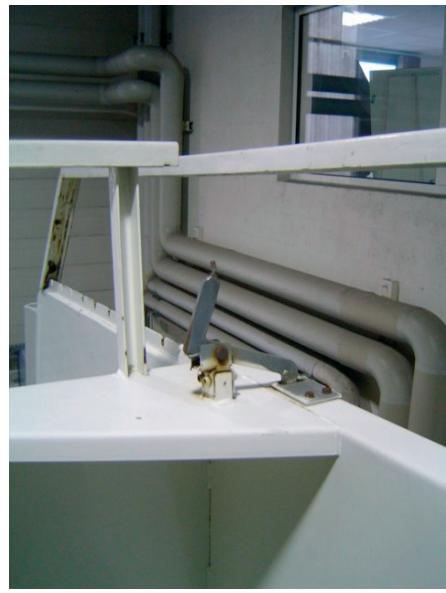
Levier de manœuvre de la joue droite, sans poignée et avec mécanisme rouillé.

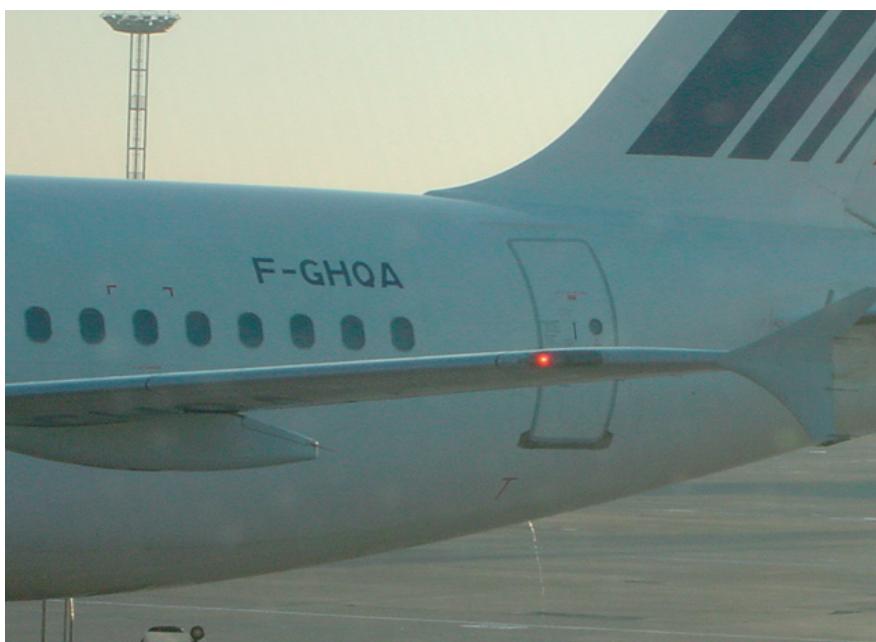
Vue de l'A319 en V02 depuis le cockpit d'un Airbus A320 en V01

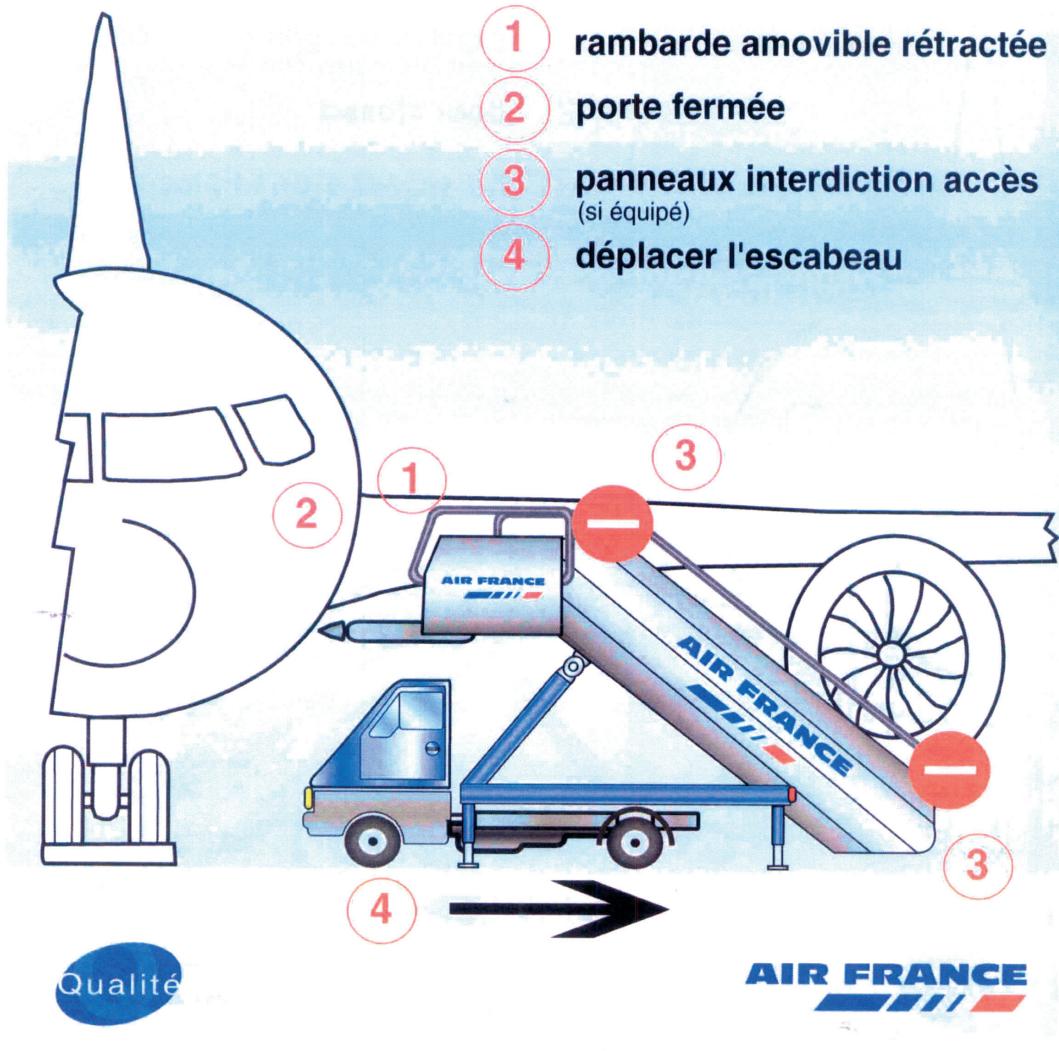
### PG-K-42.10 et PG-K-42.14

**lorsqu'un matériel doit être retiré au niveau d'une porte de cabine, la manoeuvre doit impérativement s'effectuer porte fermée**
